REGIONE SICILIANA
ASSESSORATO INDUSTRIA
CORPO REGIONALE DELLE MINIERE
SERVIZIO GEOLOGICO E GEOFISICO

FRANA SULLA STRADA PROVINCIALE N. 24
SCILLATO-CALTAVUTURO

Dr. Geol. Daniela Alario - Dr. Geol. Ambrogio Alfieri - Dr. Geol. Giovanni Bafumo

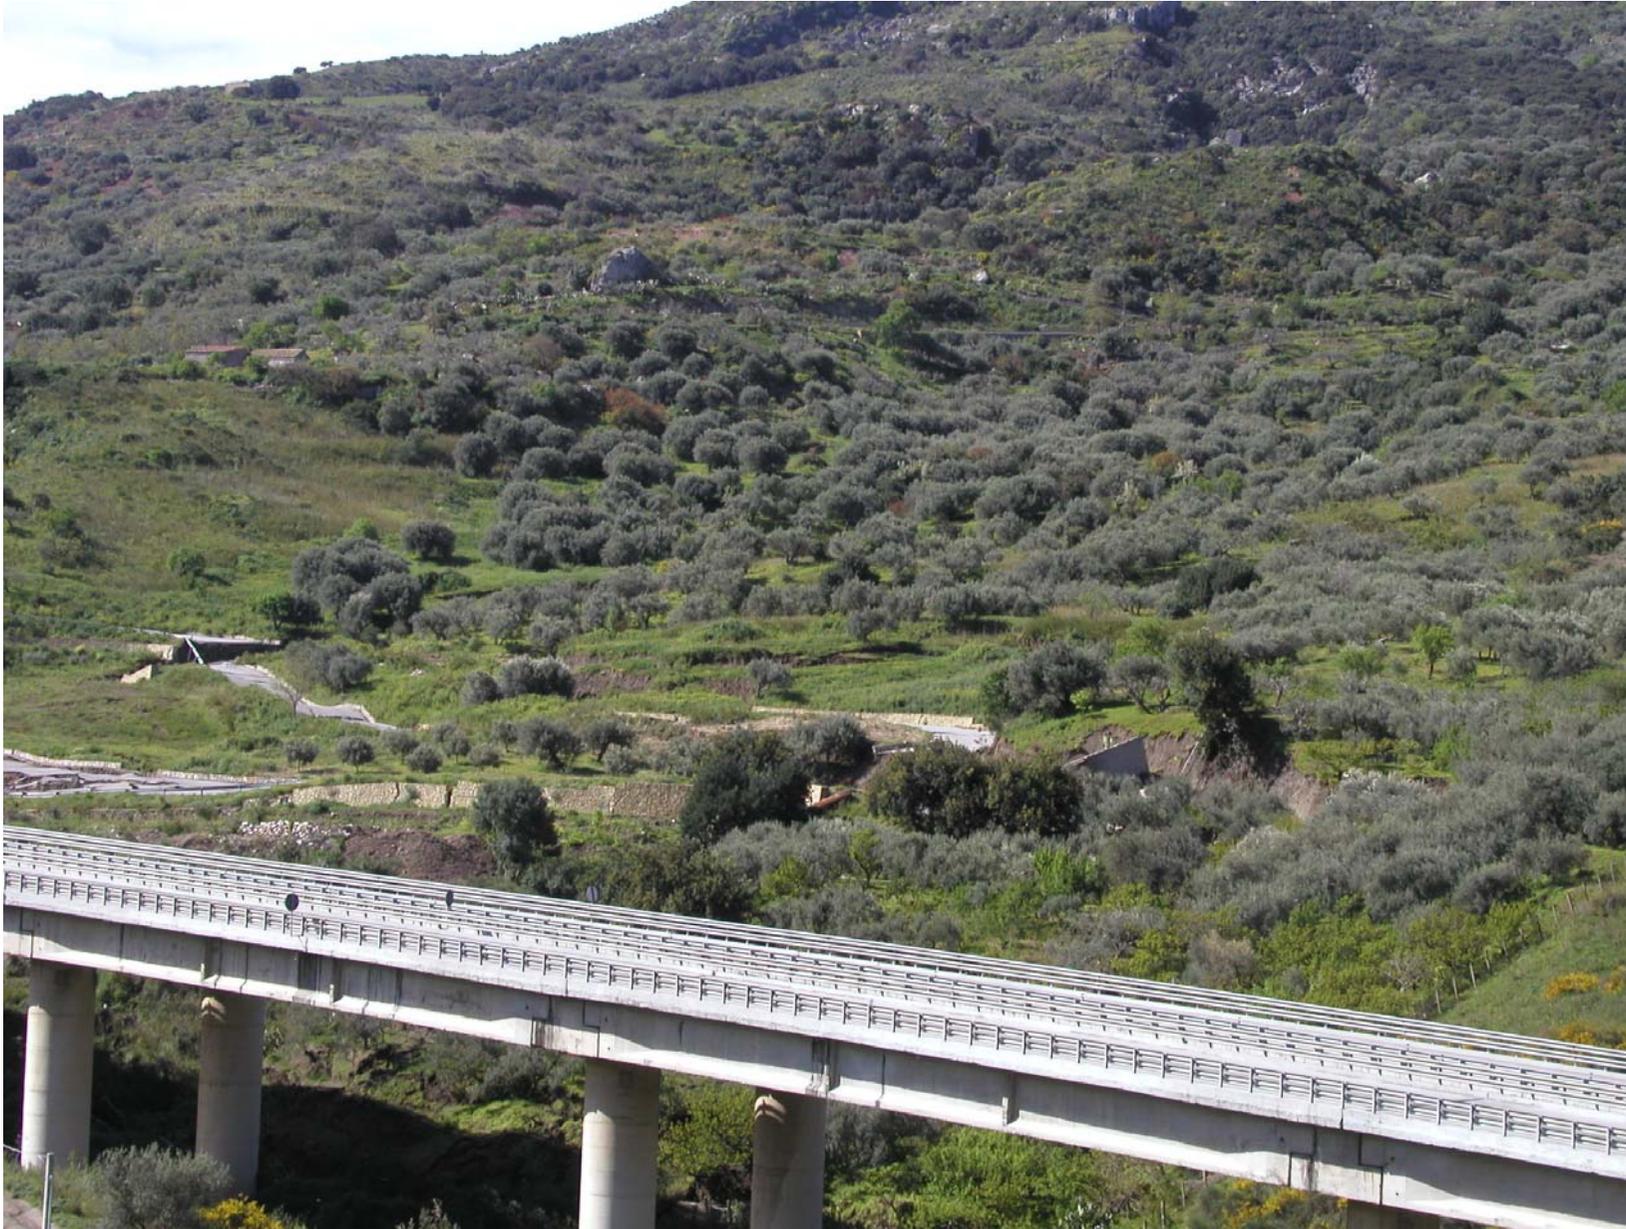
La frana, attiva, in stadio avanzato, è di tipo scivolamento rotazionale, con stile multiplo, formata da molteplici ripetizioni dello stesso tipo di movimento, che ha causato un ampliamento della superficie di rottura. Si sviluppa per una lunghezza di circa 200 metri e una larghezza di 250 metri. Le quote della corona e dell'unghia sono rispettivamente di 270 m. e 230 m. s.l.m. Il piede della frana si estende fino al fiume Imera, sotto l'autostrada.

Foto 1: Panoramica della frana

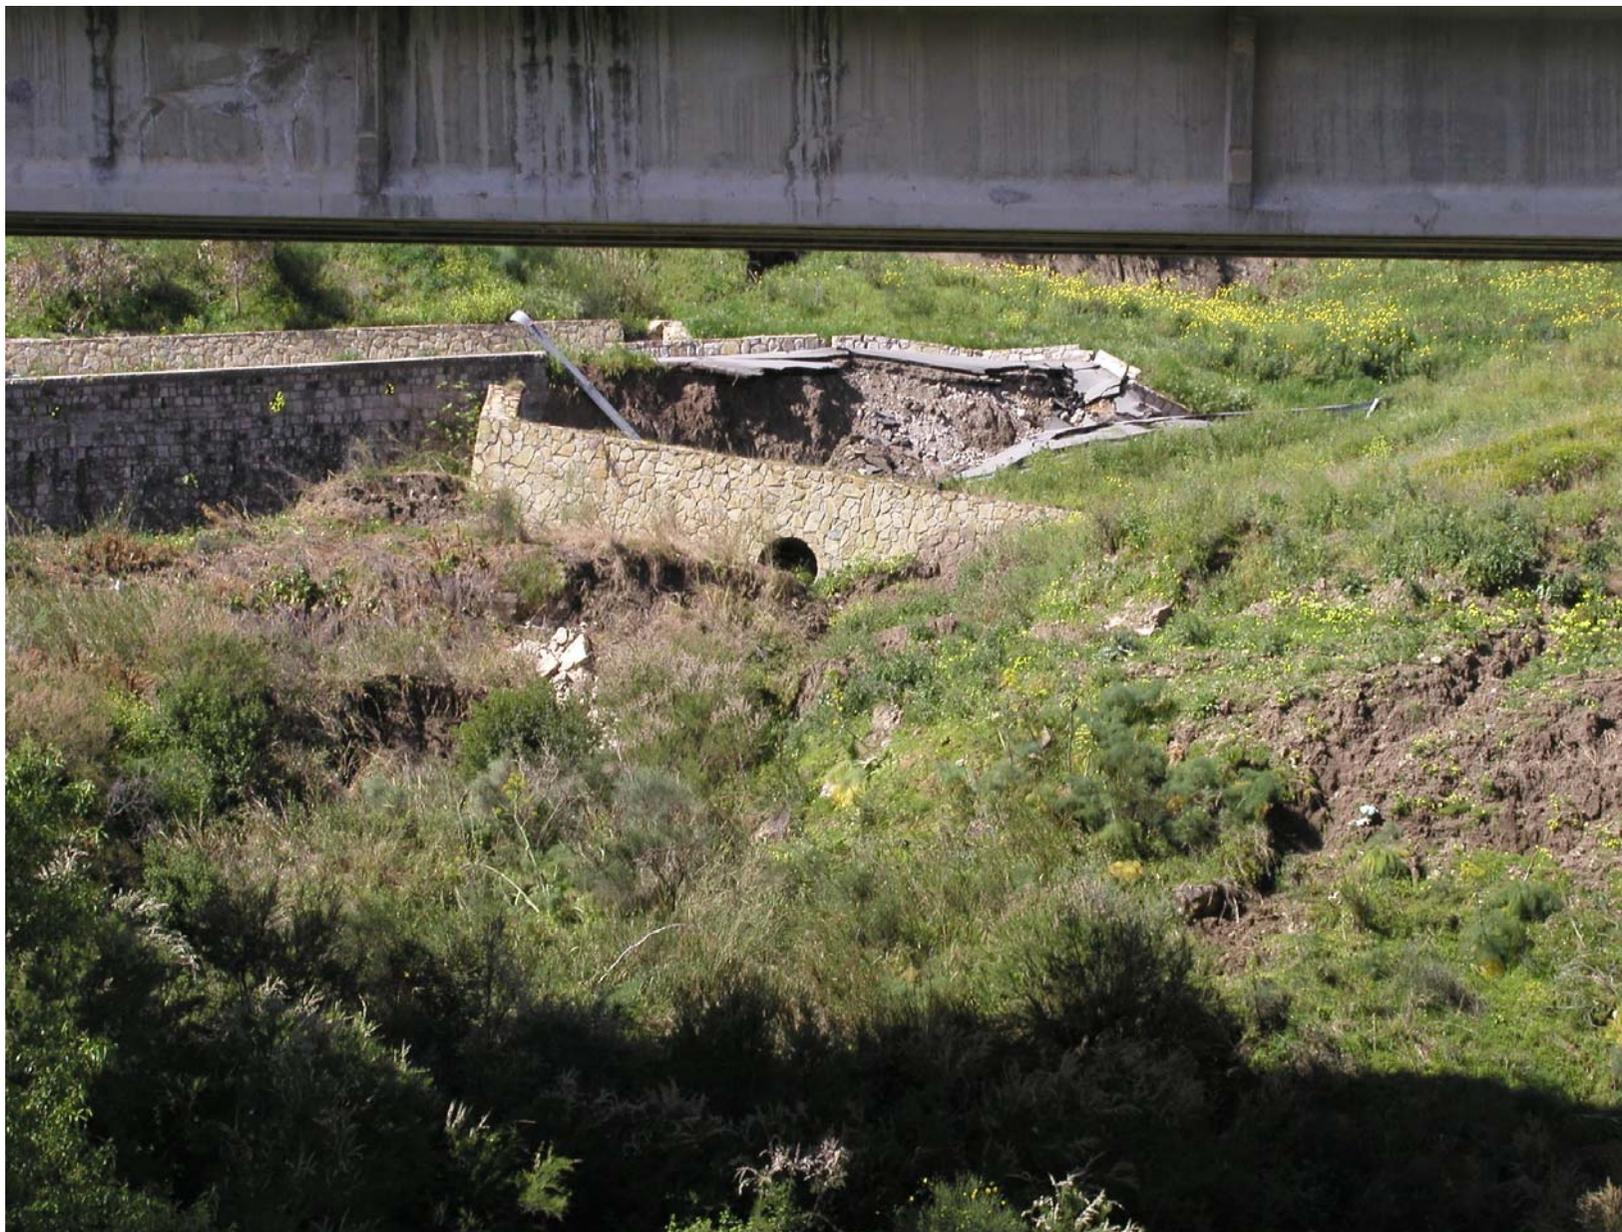
Avvallamenti, fratture, fessure di varie profondità, dell'ordine di parecchi centimetri fino al metro, sono presenti lungo la sede stradale. Il muro di controripa in prossimità del tracciato autostradale ha subito una rotazione di circa di 30 gradi verso valle, mentre i muri di ripa risultano fratturati. in molti punti della strada

Foto 2: traslazione del muro di controripa posto a valle delle sede stradale

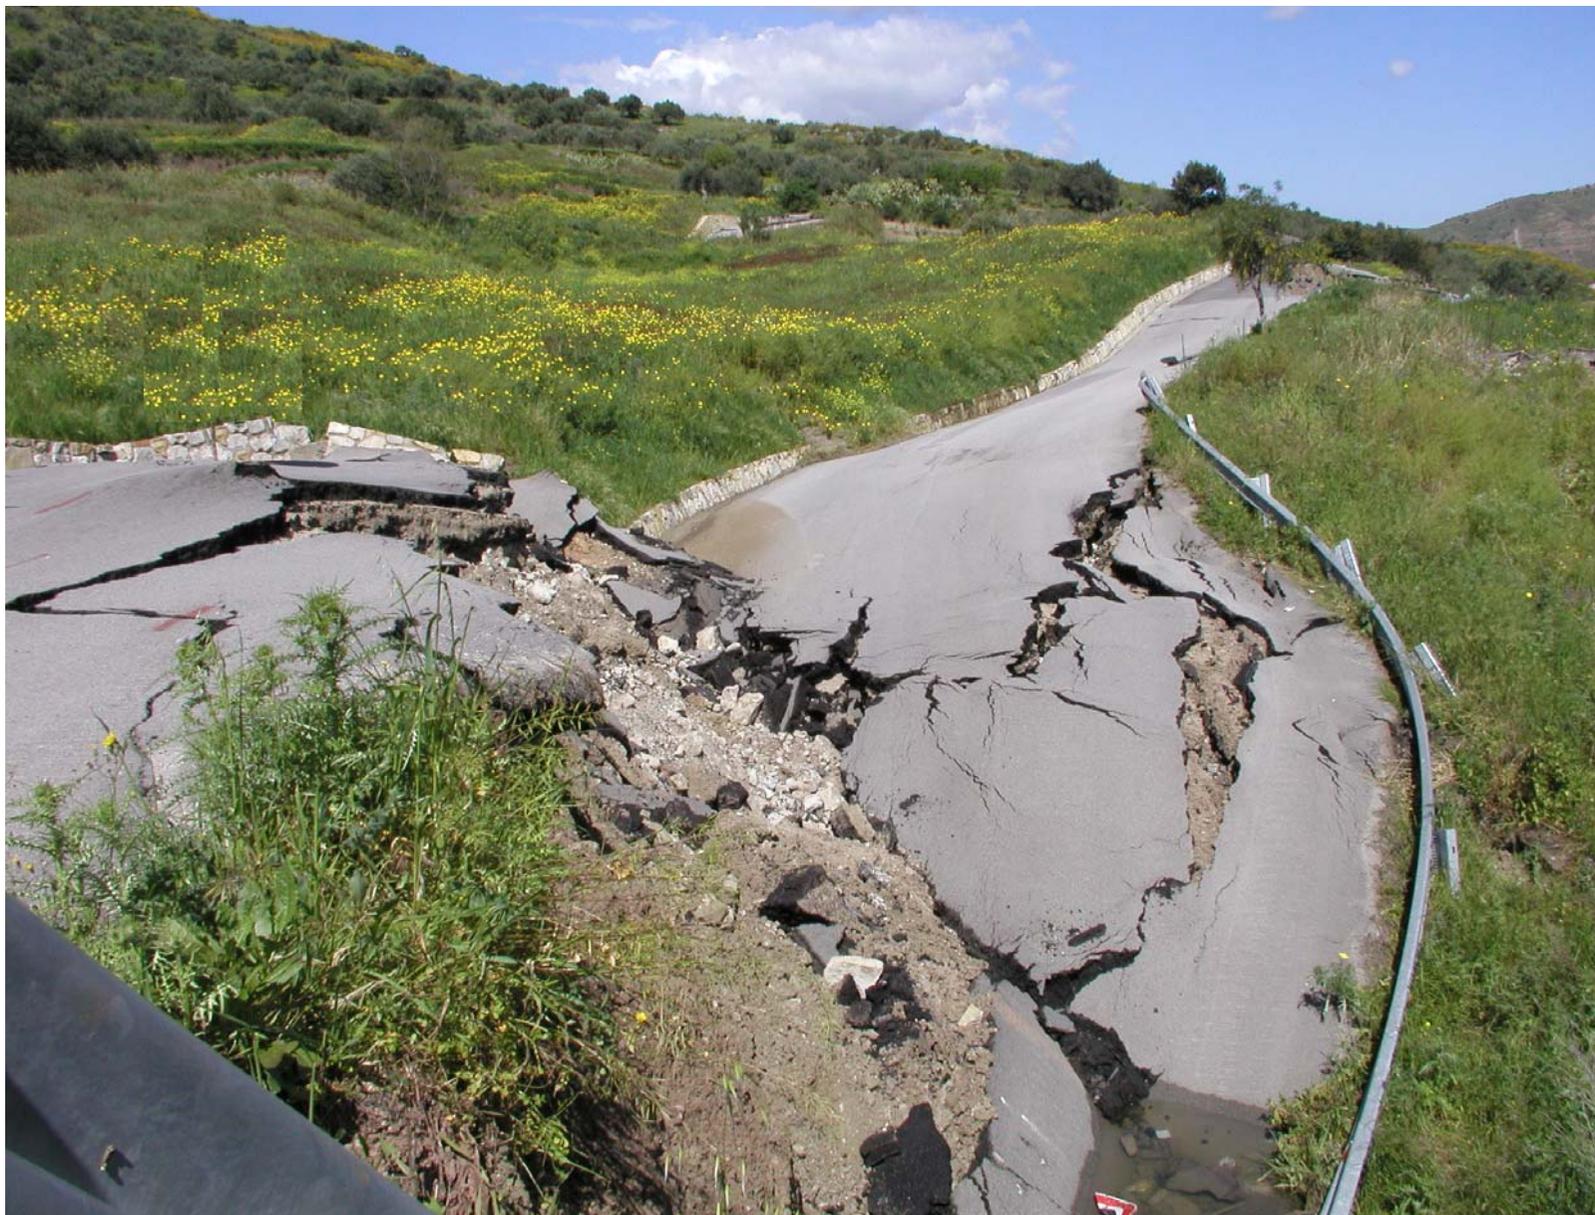
La sede stradale che collega il paese di Scillato con l'abitato di Caltavuturo si è abbassata di circa 5 metri in prossimità del tornante vicino alla casa.. In alcuni punti della sede stradale l'abbassamento è stato dell'ordine di 1- 2 metri.

Foto 3: Abbassamento della sede stradale, fratture avvallamenti e lesioni

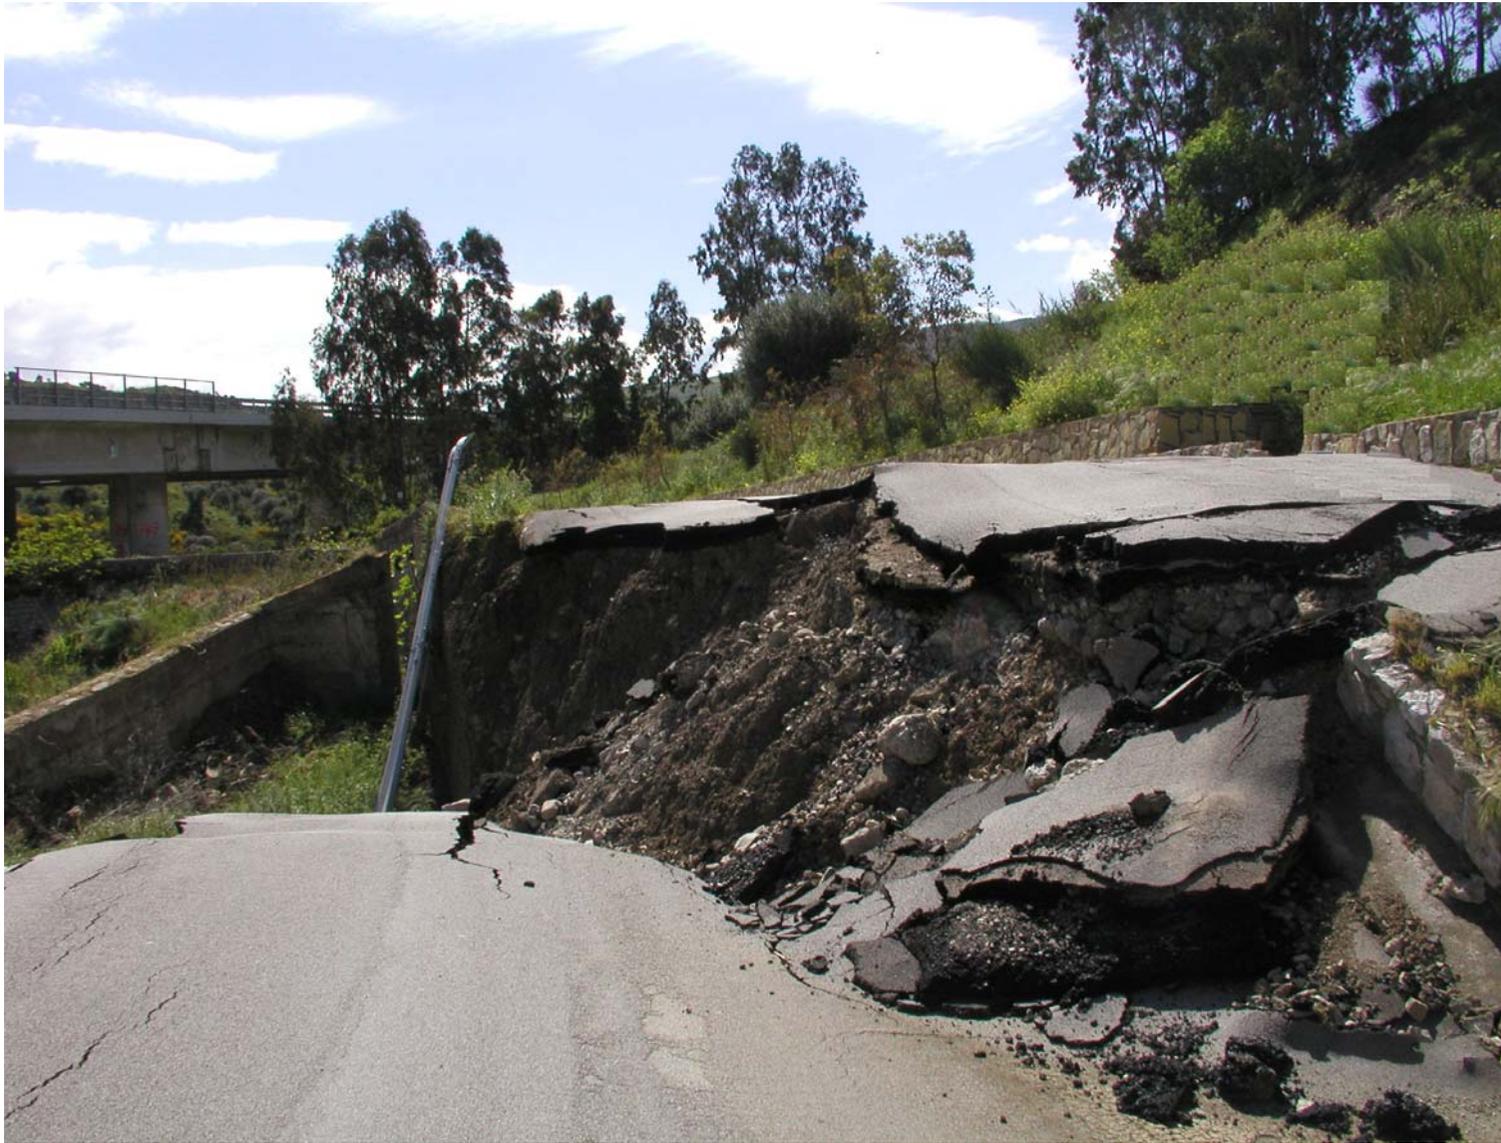
Foto 4: Abbassamento sede stradale con rotazione del muro di controripa (a sx)

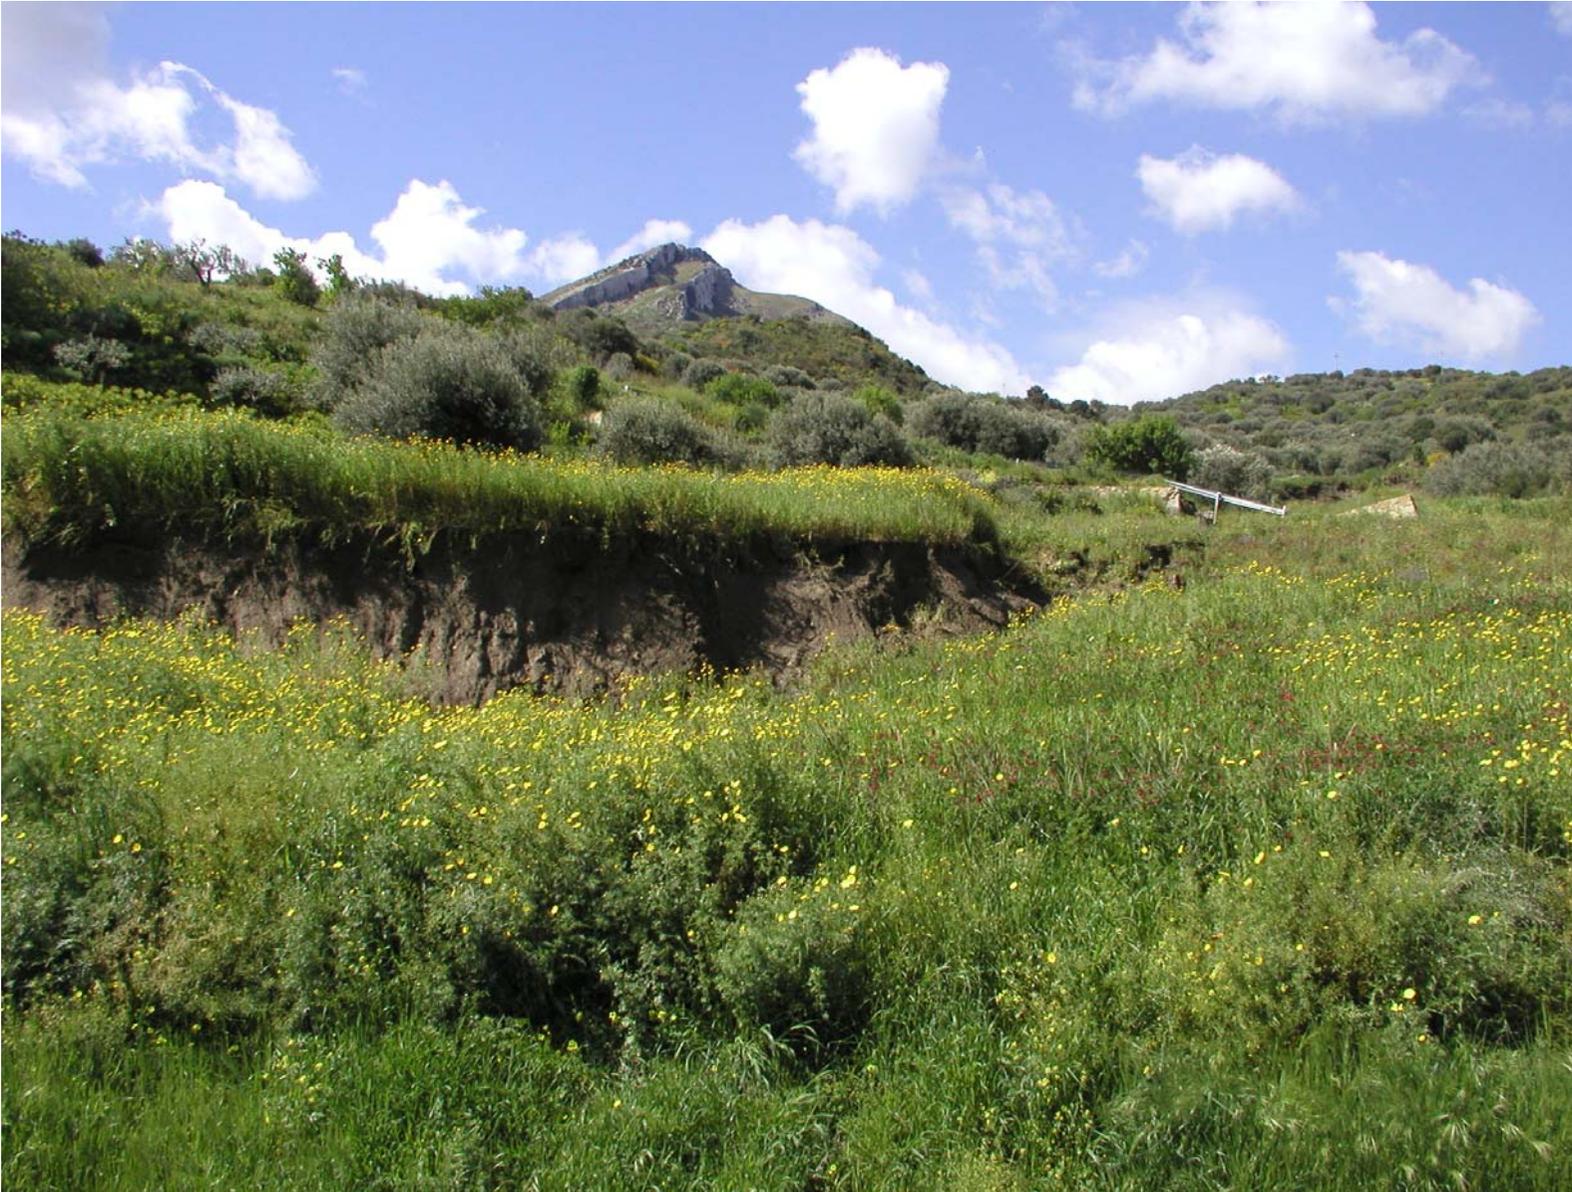
Foto 5: Ribassamento lungo il fianco destro

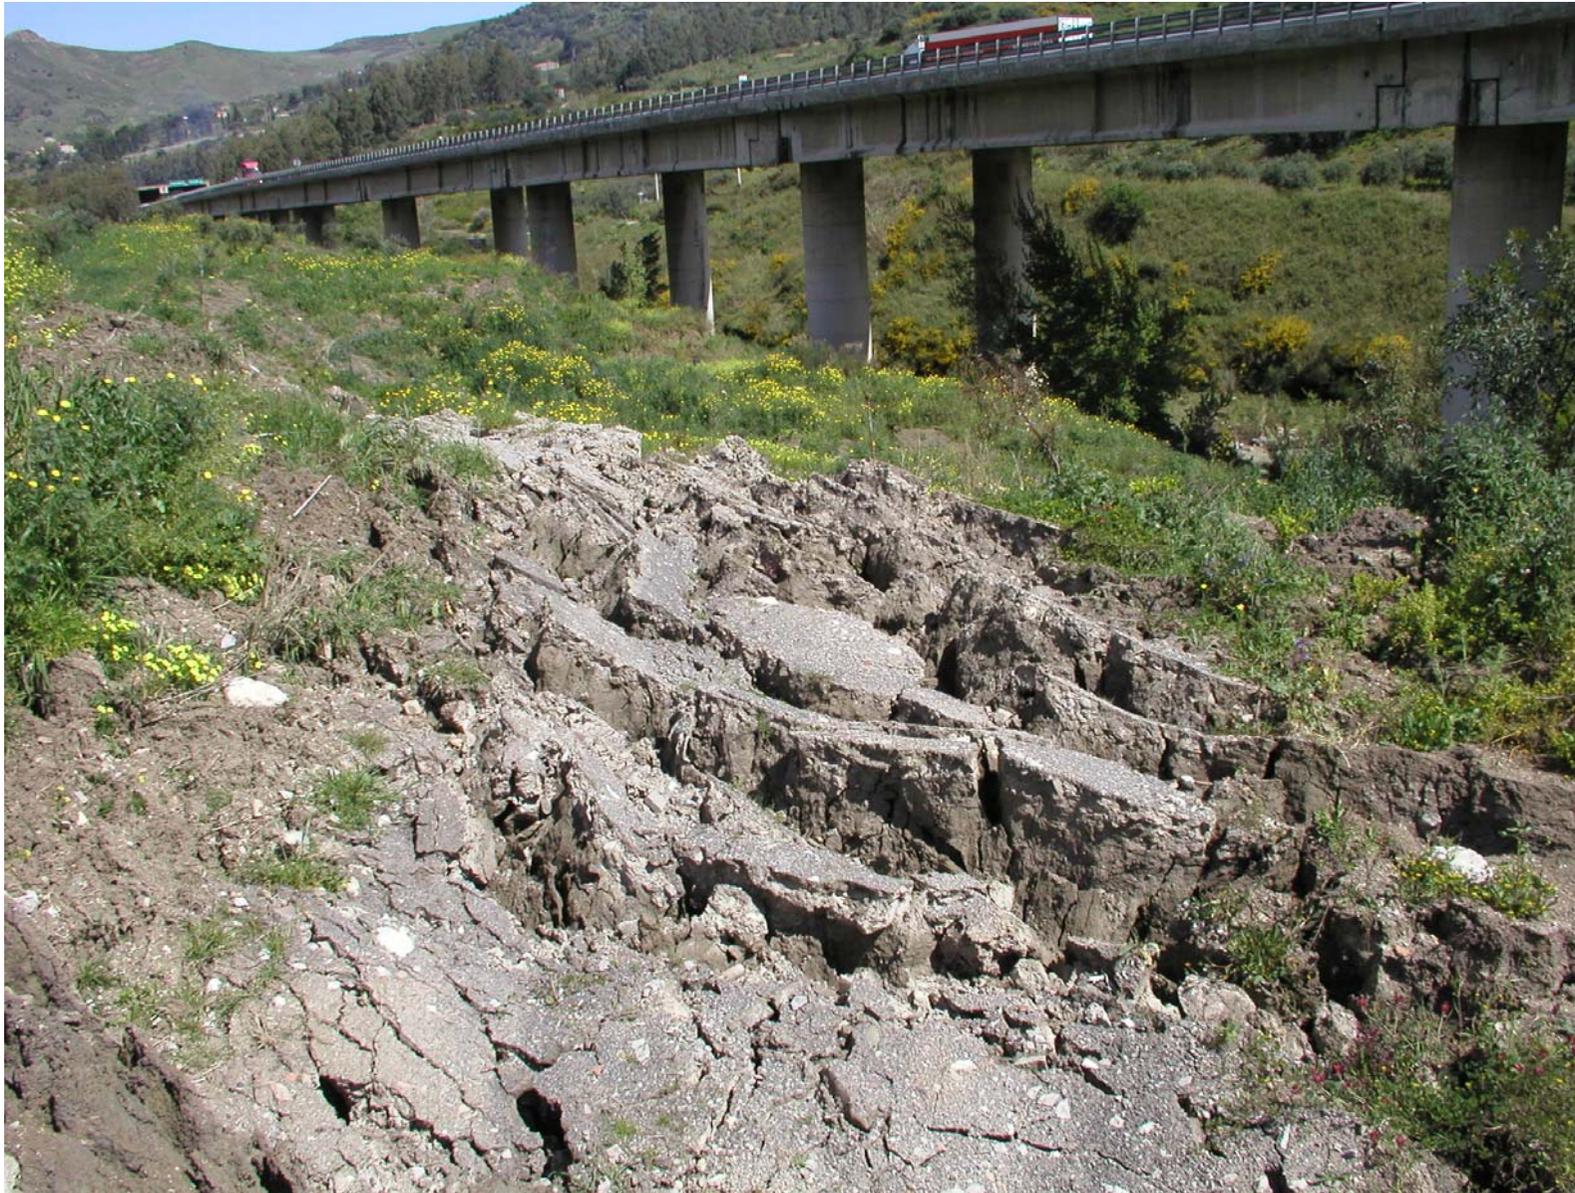
Sul corpo franoso, nella zona di accumulo, sono presenti numerose fratture trasversali e radiali.

Foto 6: Fratture trasversali e rigonfiamenti alla base del versante.

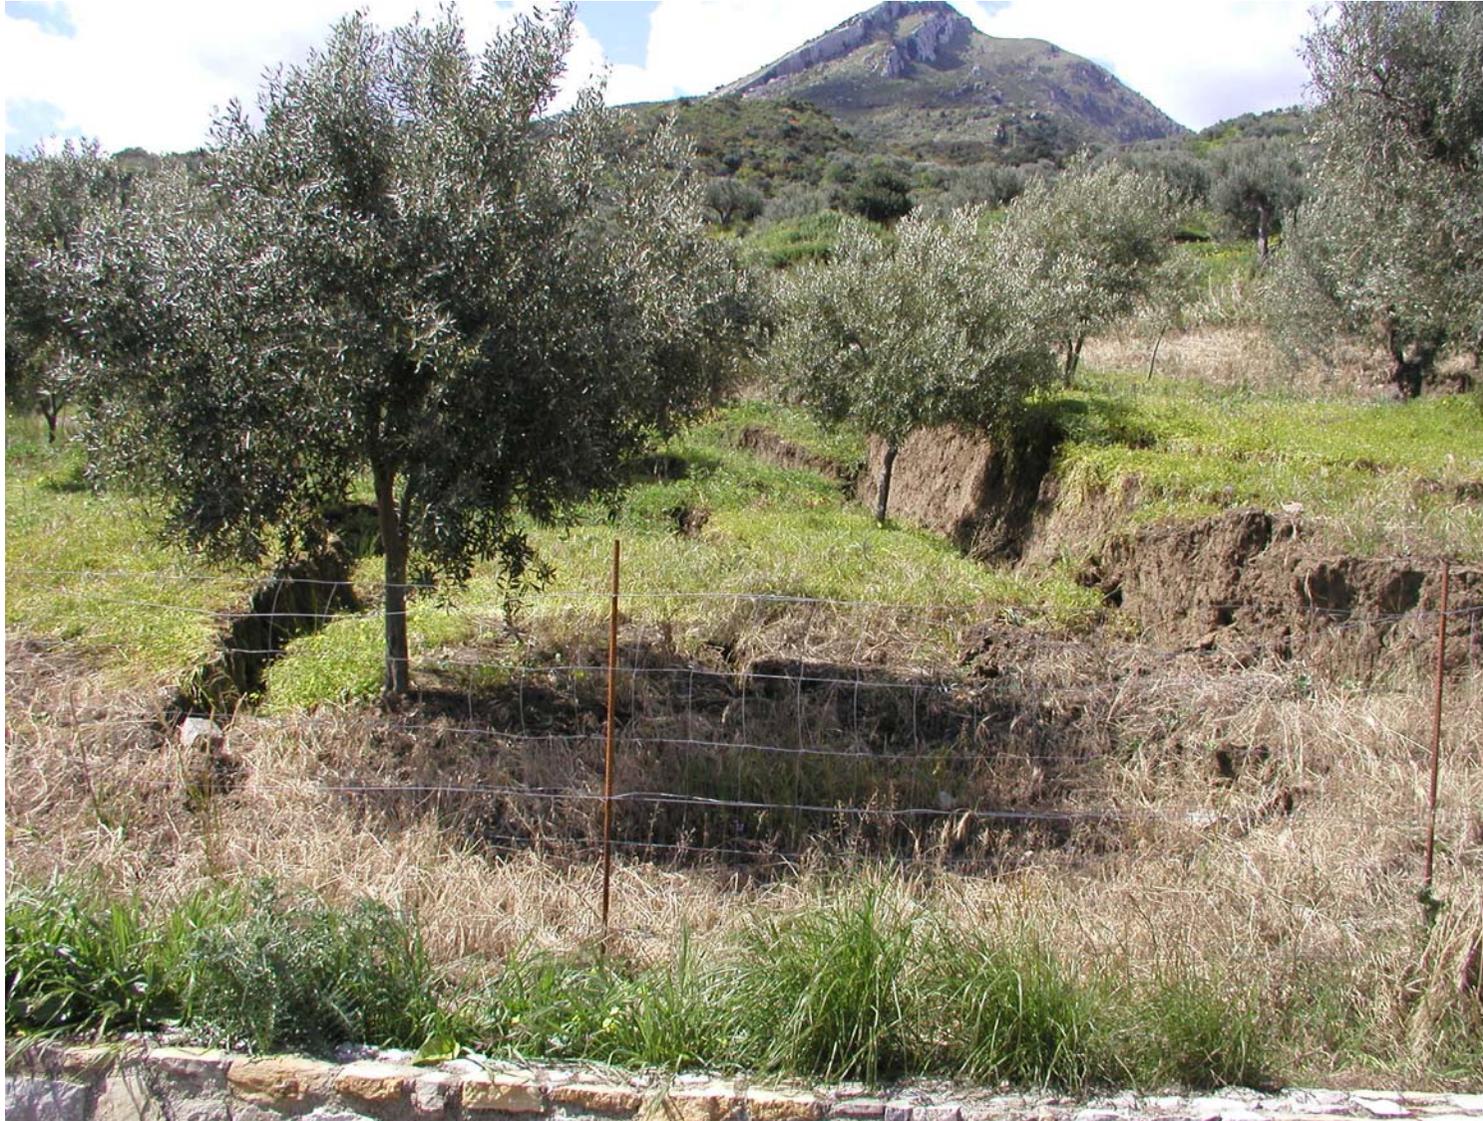
Sono presenti inoltre diverse scarpate secondarie e contropendenze. Le scarpate secondarie più evidenti si localizzano sulla sede stradale prima del tornante e superiormente ed esternamente alla scarpata principale, mentre la contropendenza più visibile, con ristagno di acqua, si trova al di sotto della scarpata principale e della strada.

Foto 7: Scarpata principale (a dx) e secondaria (a sx) con formazione tipo graben

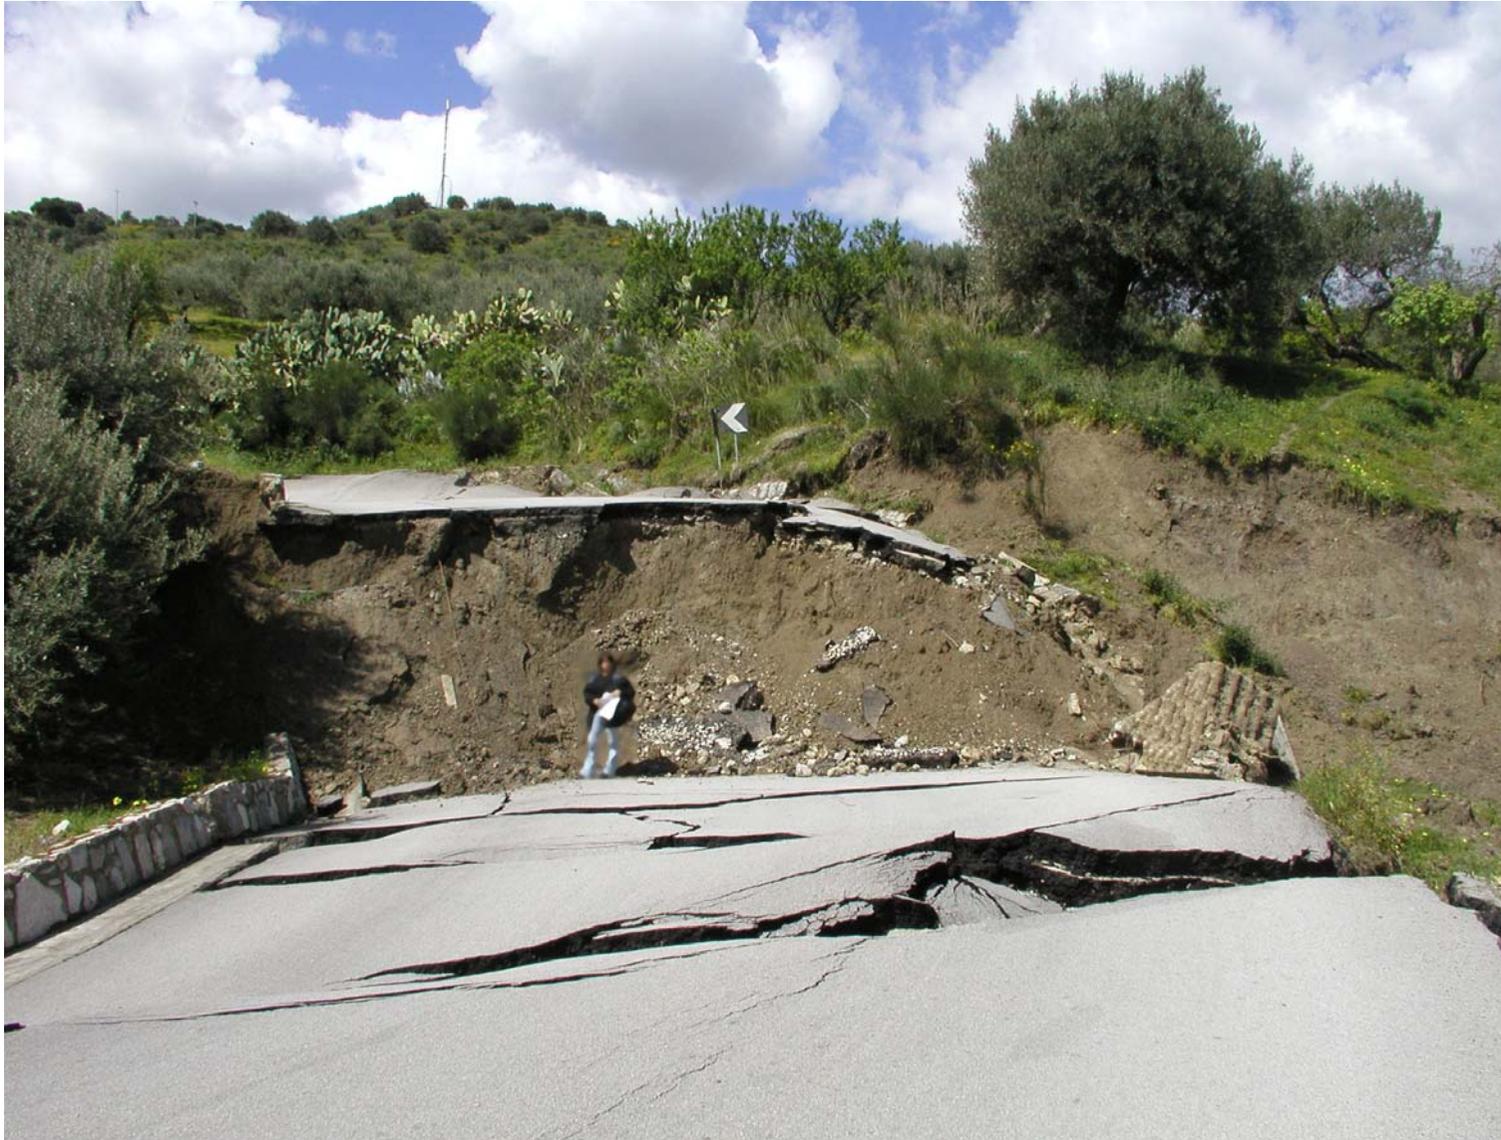
La scarpata principale ha un'altezza media di circa 2 metri; nel margine nord (sinistra idrografica) della frana, raggiunge i 5 metri circa.

Foto 8: Altezza della scarpata principale in prossimità della casa (circa 4 m)

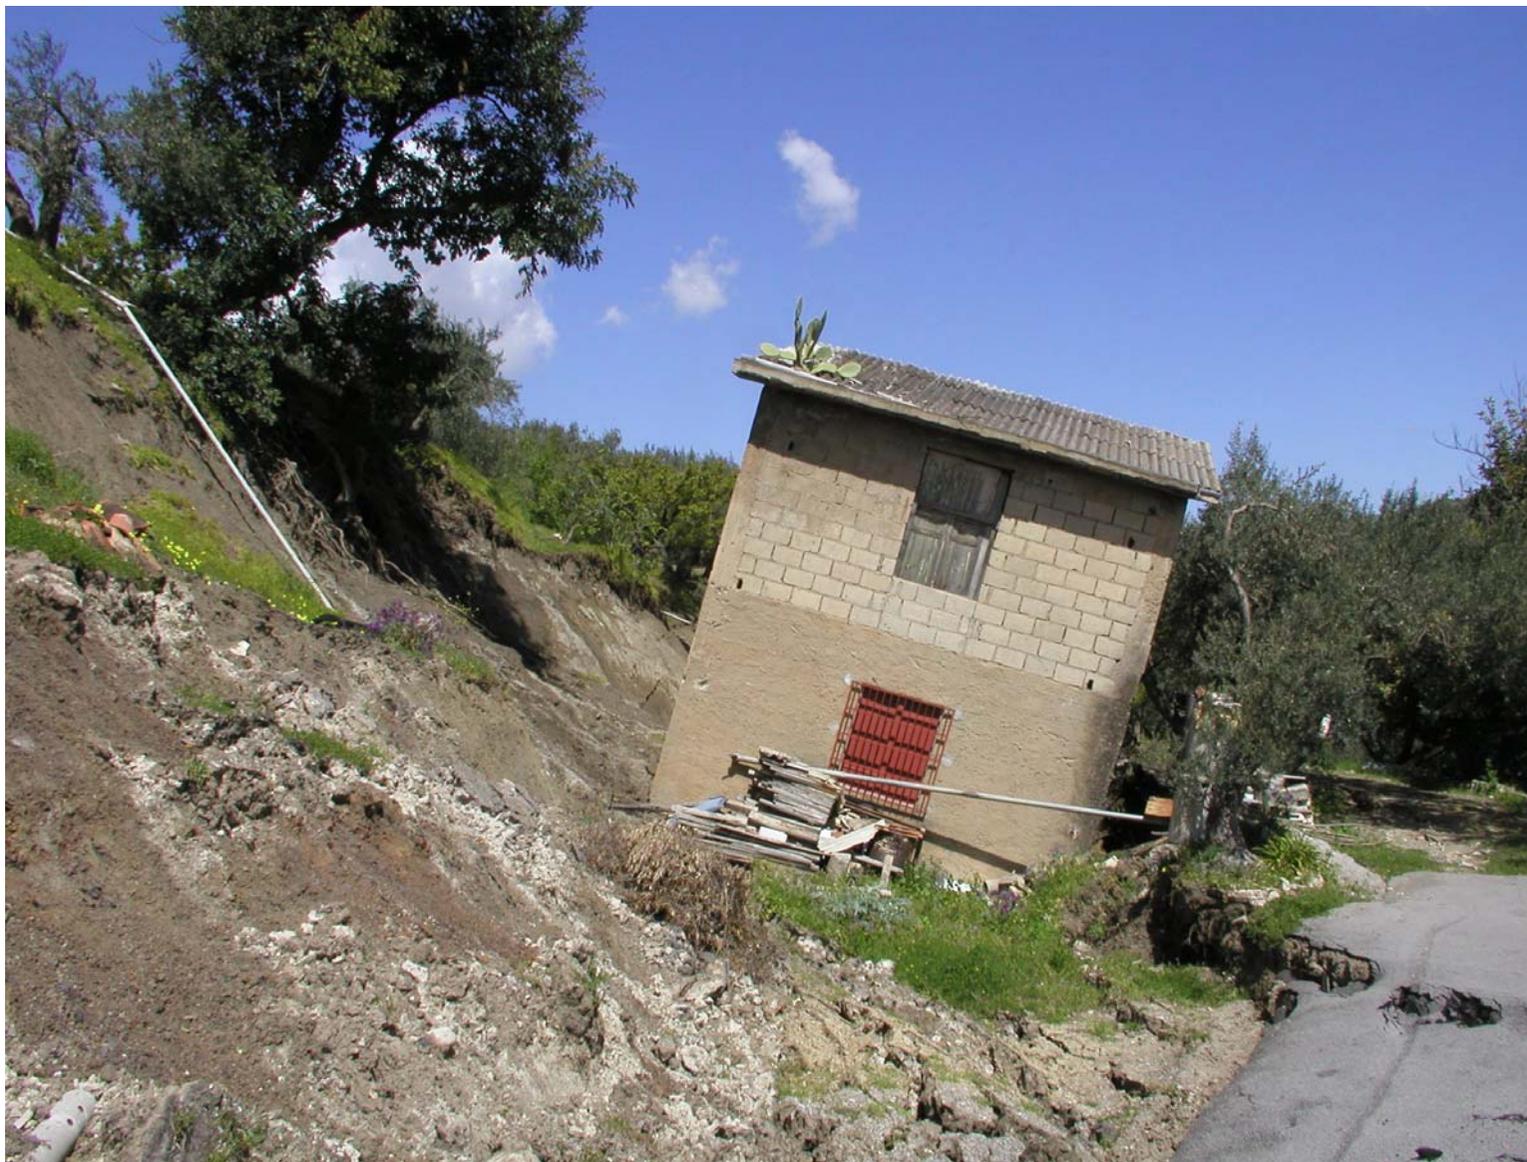
L'abitazione privata ha subito una traslazione verso valle valutabile in un paio di metri, un ribassamento di circa tre metri e si è inclinata di circa 15 gradi. Alla base della scarpata dietro e accanto alla casa, il terreno si presenta imbibito, con un alto grado di saturazione idrica che da origine ad un diffuso processo di ruscellamento superficiale.

Foto 9: Inclinazione della casa interessata dal movimento franoso

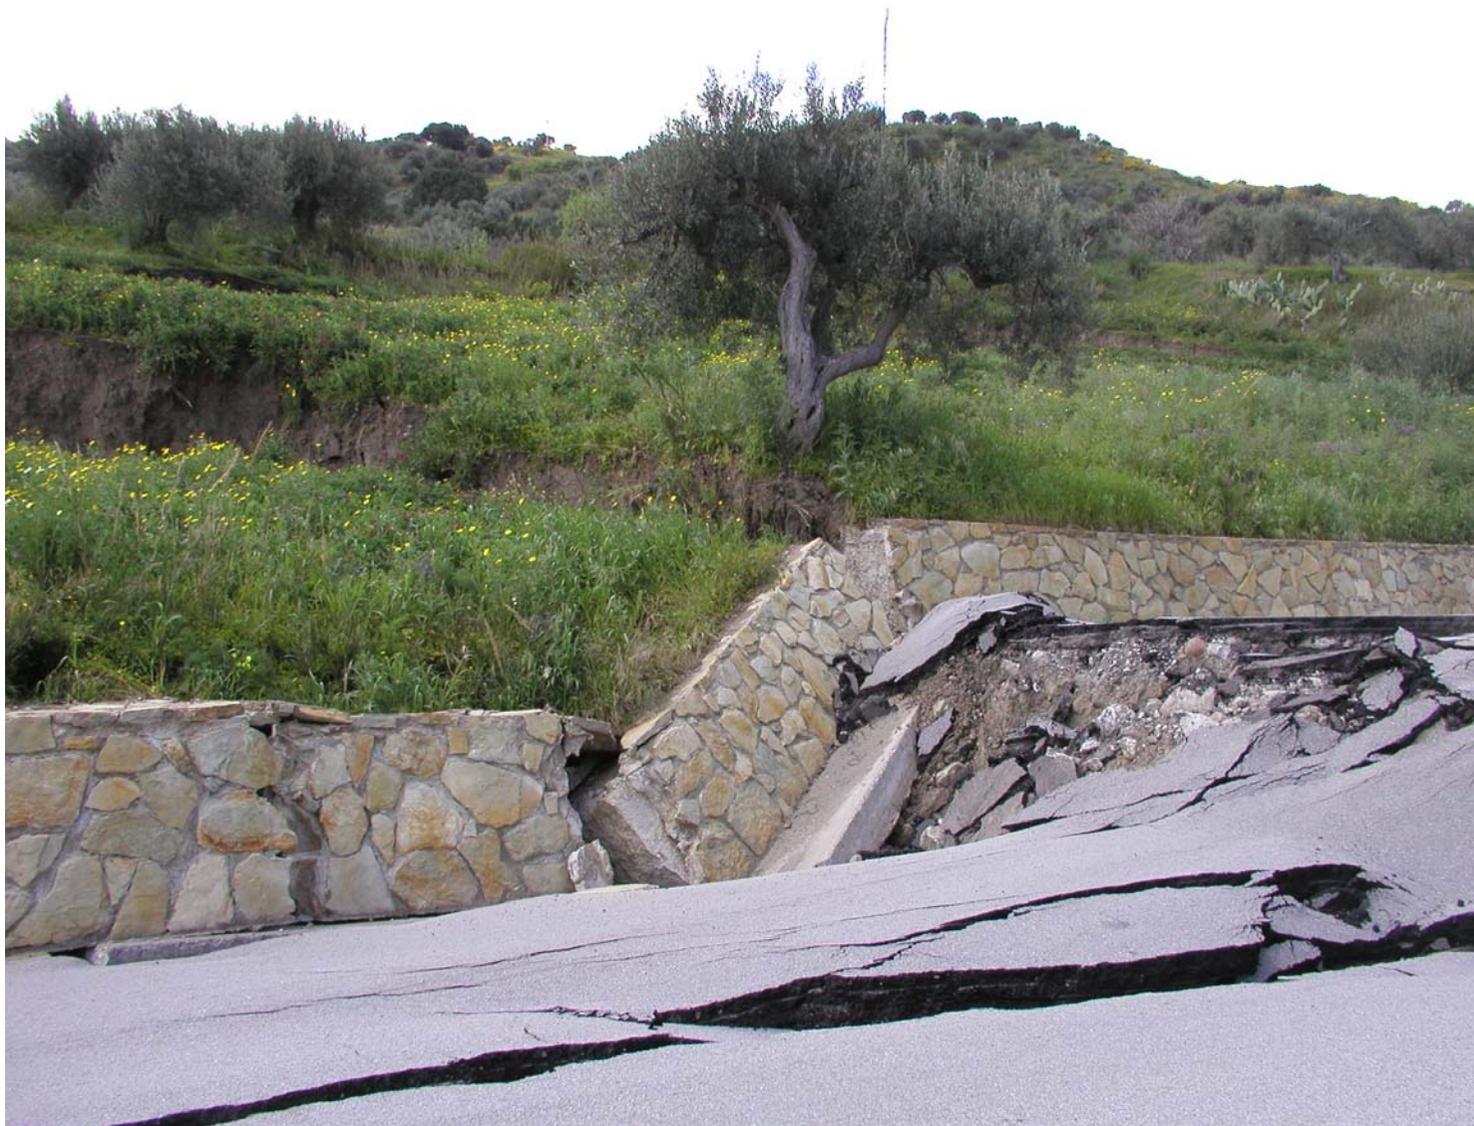
Foto 10: Frattura e spostamento del muro di ripa lungo la scarpata principale

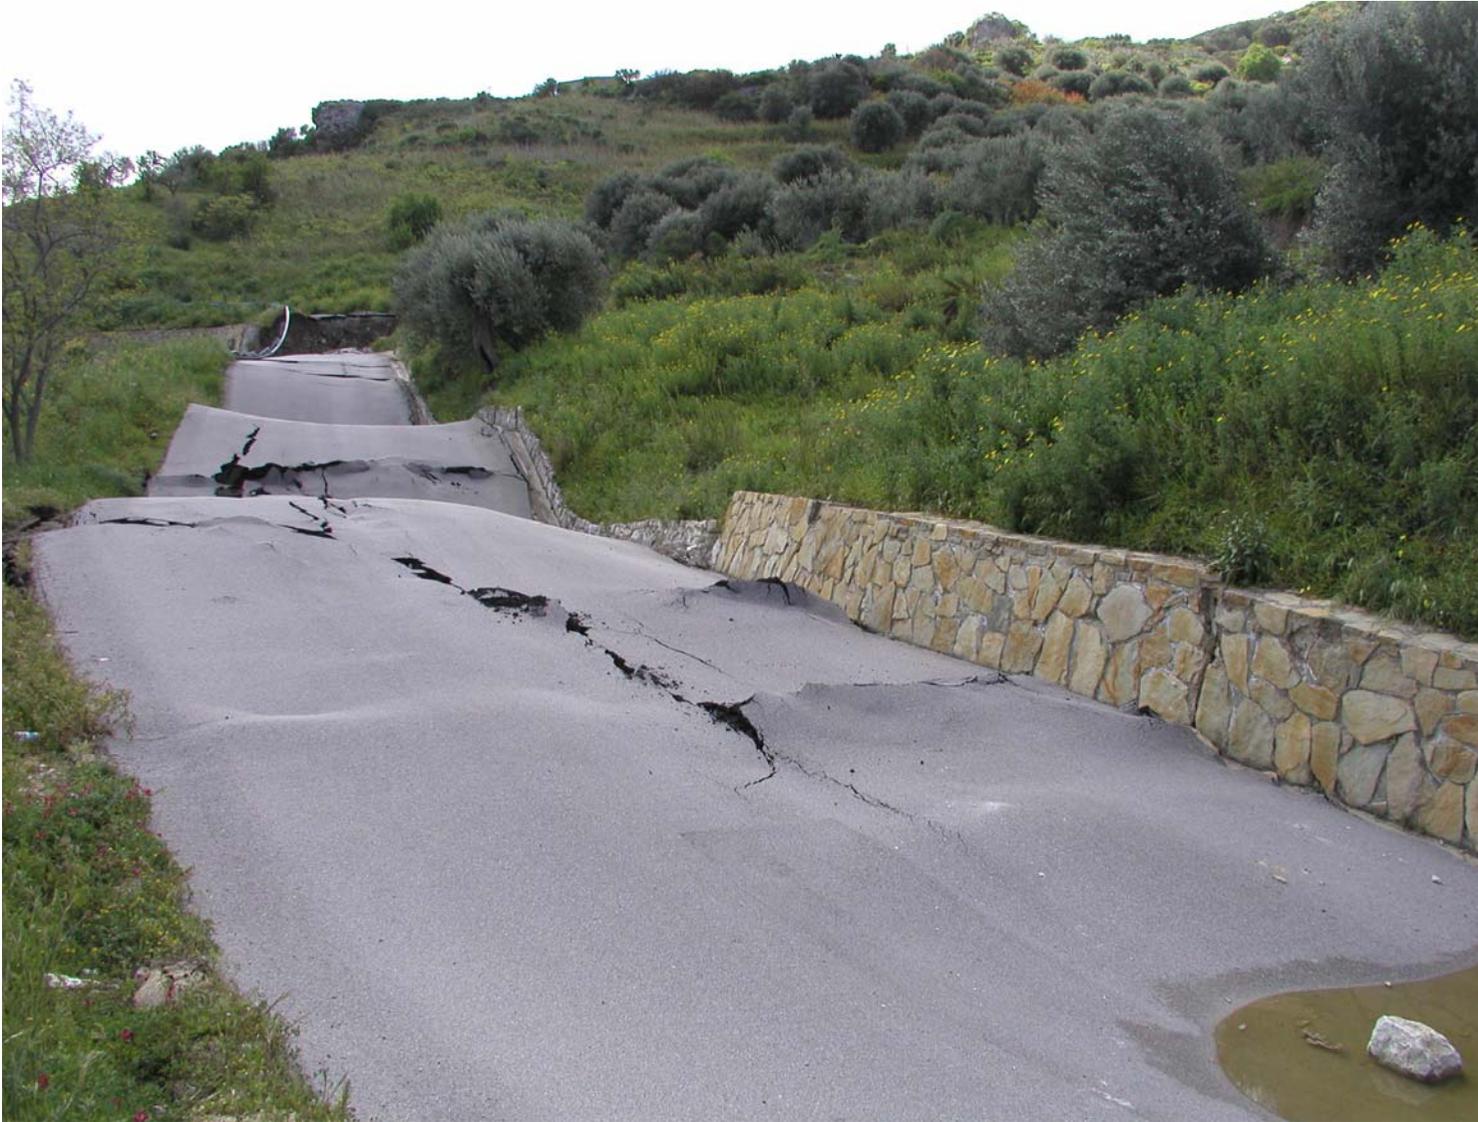
Foto 11: Avvallamenti, fratture, lesioni e abbassamenti della sede stradale

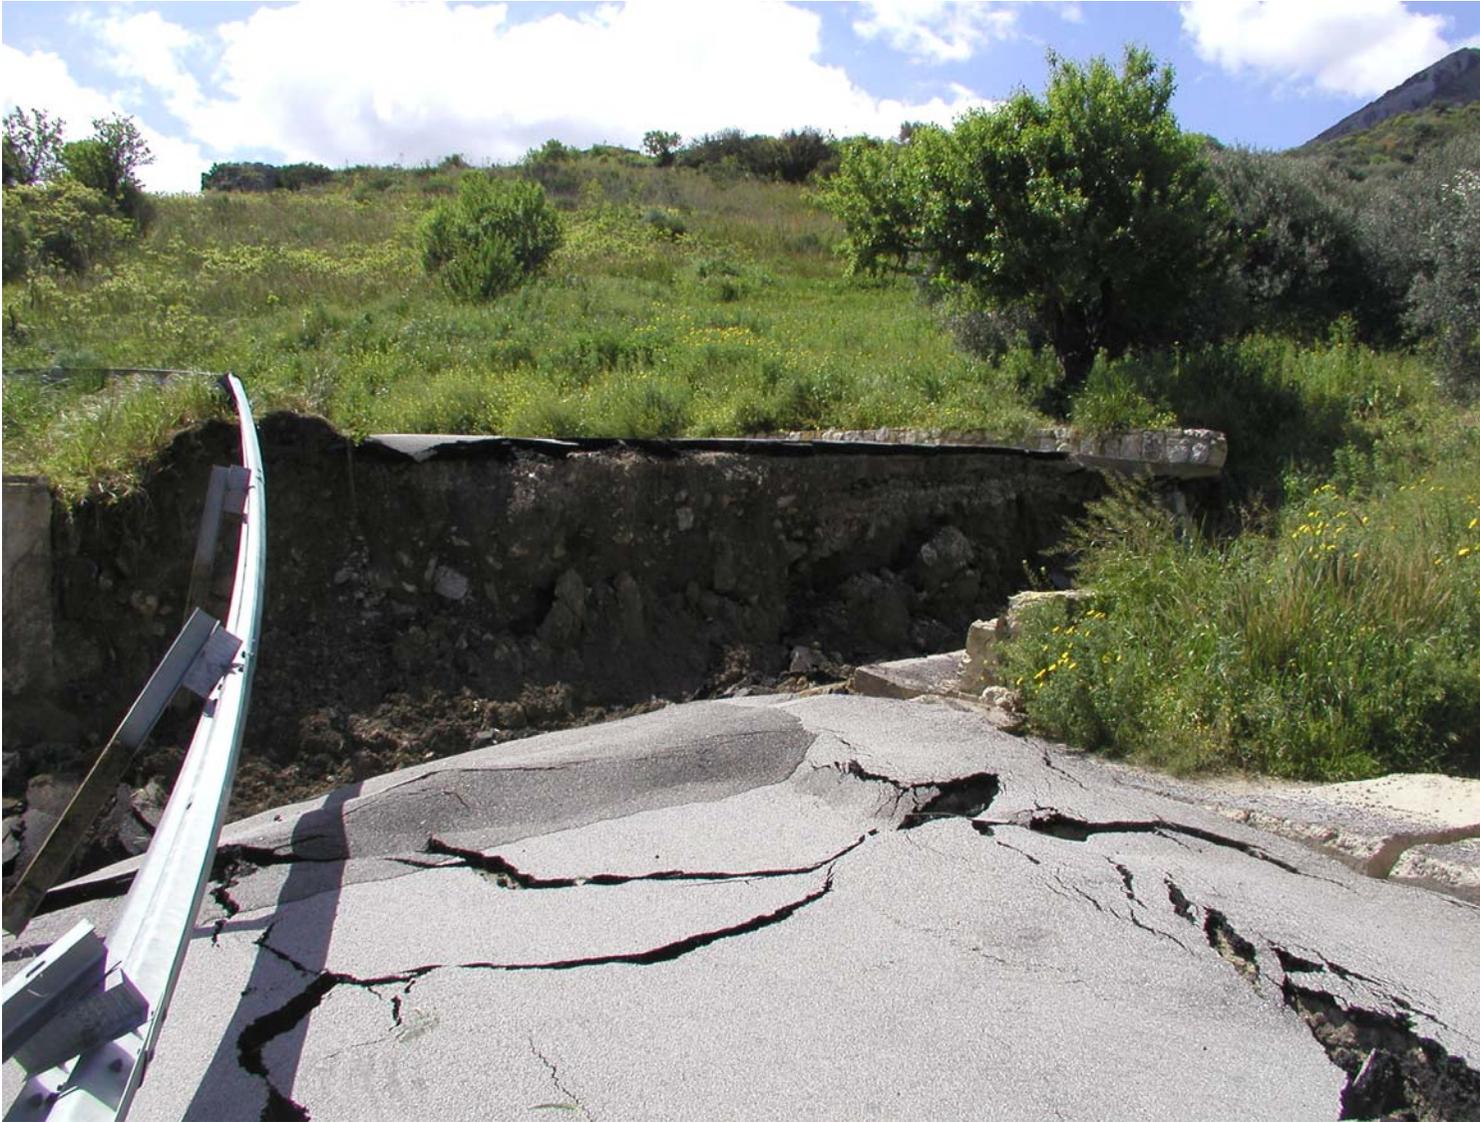
Foto 12: Fianco destro del movimento franoso.
