REGIONE SICILIANA
ASSESSORATO INDUSTRIA
CORPO REGIONALE DELLE MINIERE
SERVIZIO GEOLOGICO E GEOFISICO

FRANA SULLA STRADA PROVINCIALE N. 24
SCILLATO-CALTAVUTURO

Dr. Geol. Daniela Alario - Dr. Geol. Ambrogio Alfieri - Dr. Geol. Giovanni Bafumo

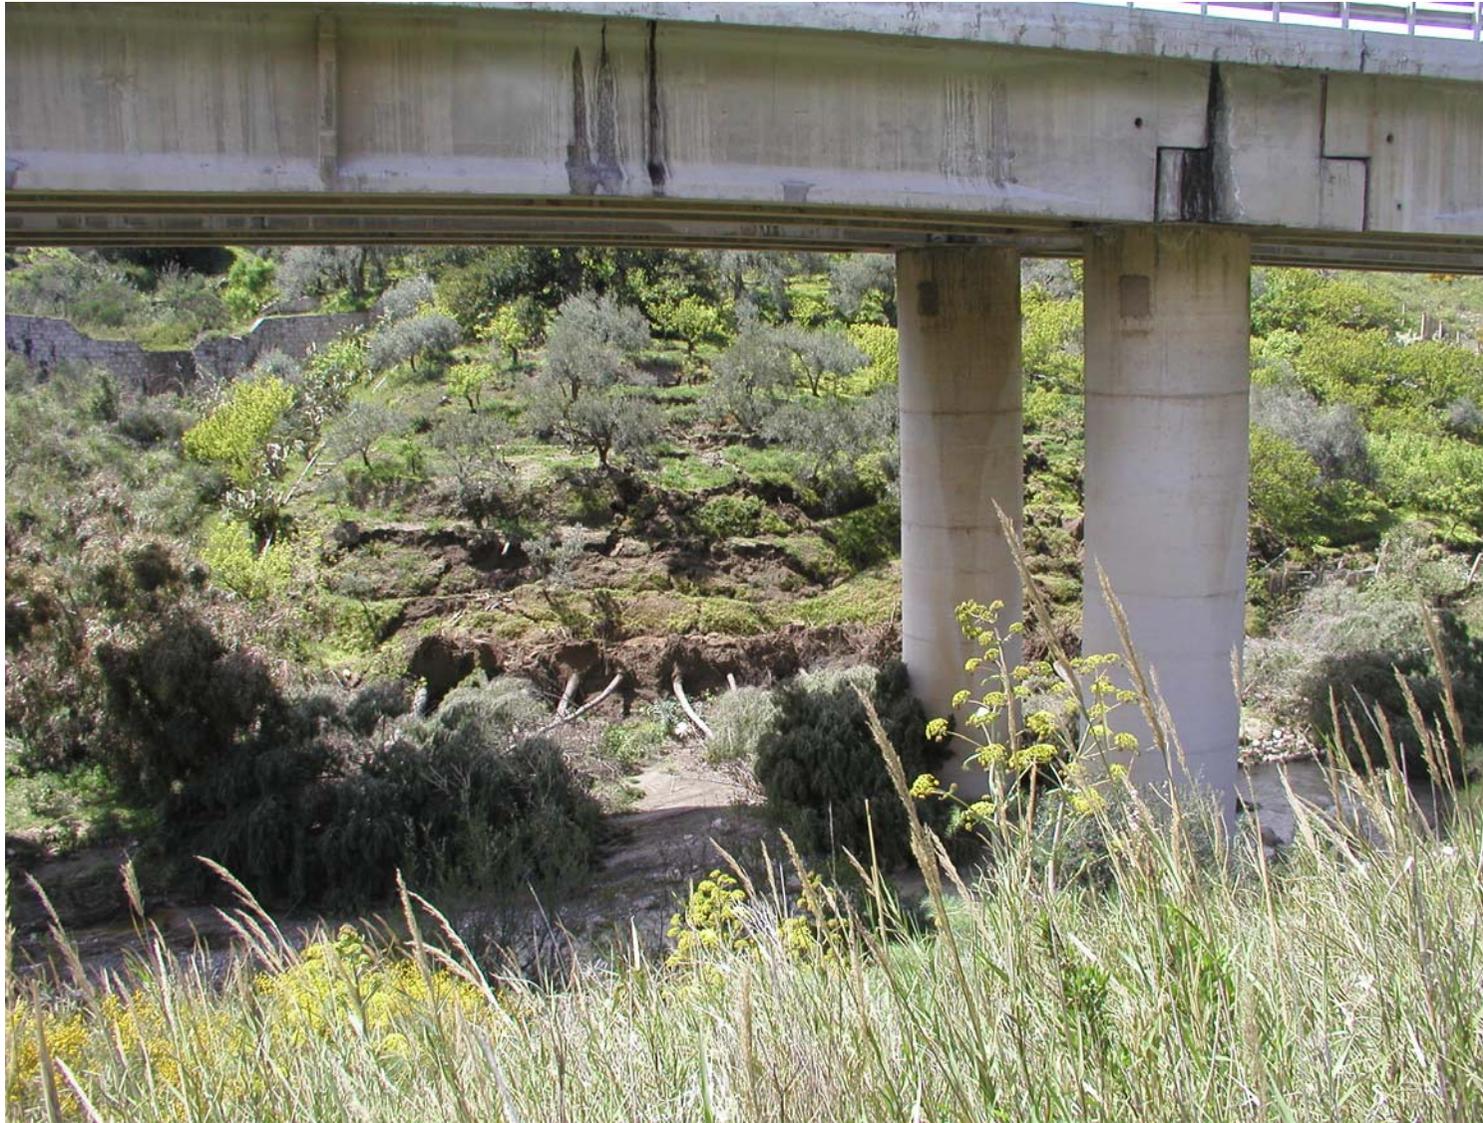
Il movimento franoso si è sviluppato a valle sino al fiume e una decina di alberi di pino sono stati completamente abbattuti.

Foto 13: Alberi di pino divelti alla base del versante, in prossimità del corso d'acqua.
