## Report dei danni registrati a seguito del terremoto del Centro Italia del 24 agosto 2016 (Release 1)

F. Celano<sup>1</sup>, M. Cimmino<sup>2</sup>, O. Coppola<sup>1</sup>, G. Magliulo<sup>1</sup>, P. Salzano<sup>1</sup>

<sup>1</sup>Dipartimento di Strutture per l'Ingegneria e l'Architettura, Università di Napoli Federico II

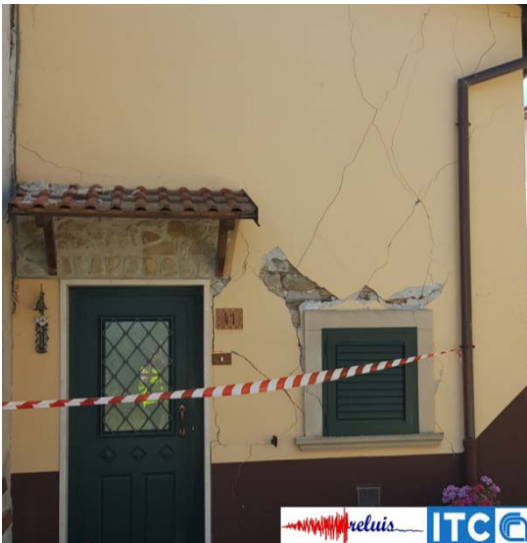
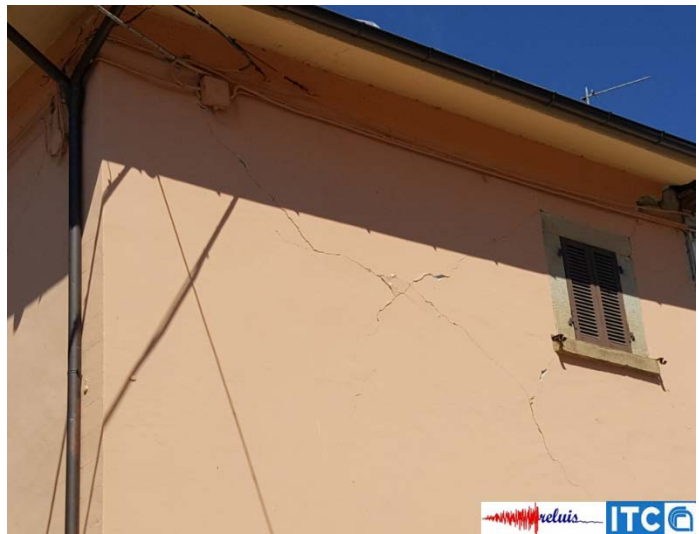
**Figura 2 – Fessurazione diagonale per crisi a taglio di edifici in muratura**

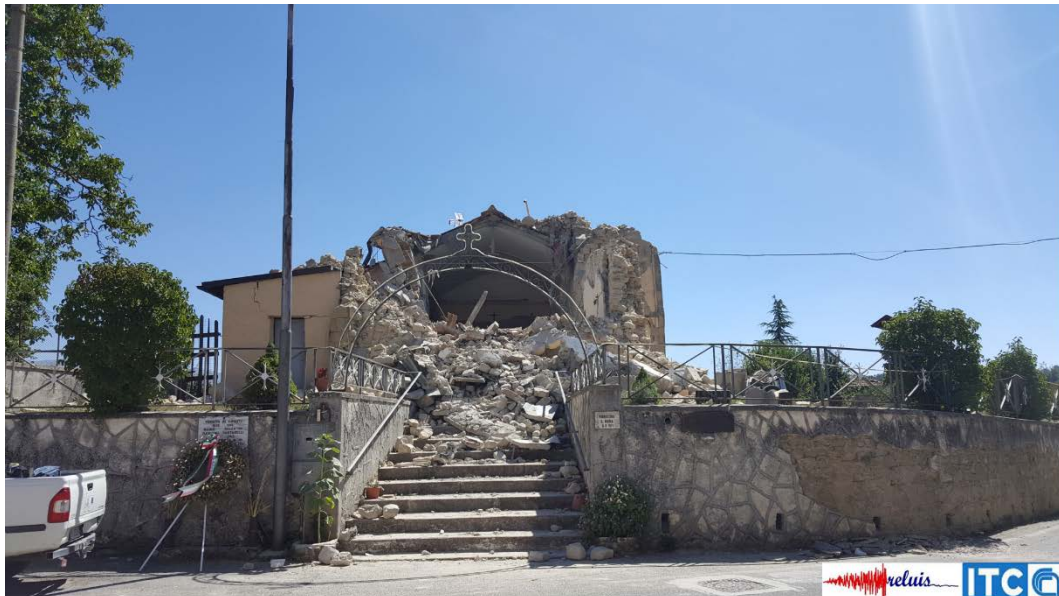
**Figura 3 – Crollo della facciata e del timpano di una chiesa in muratura**

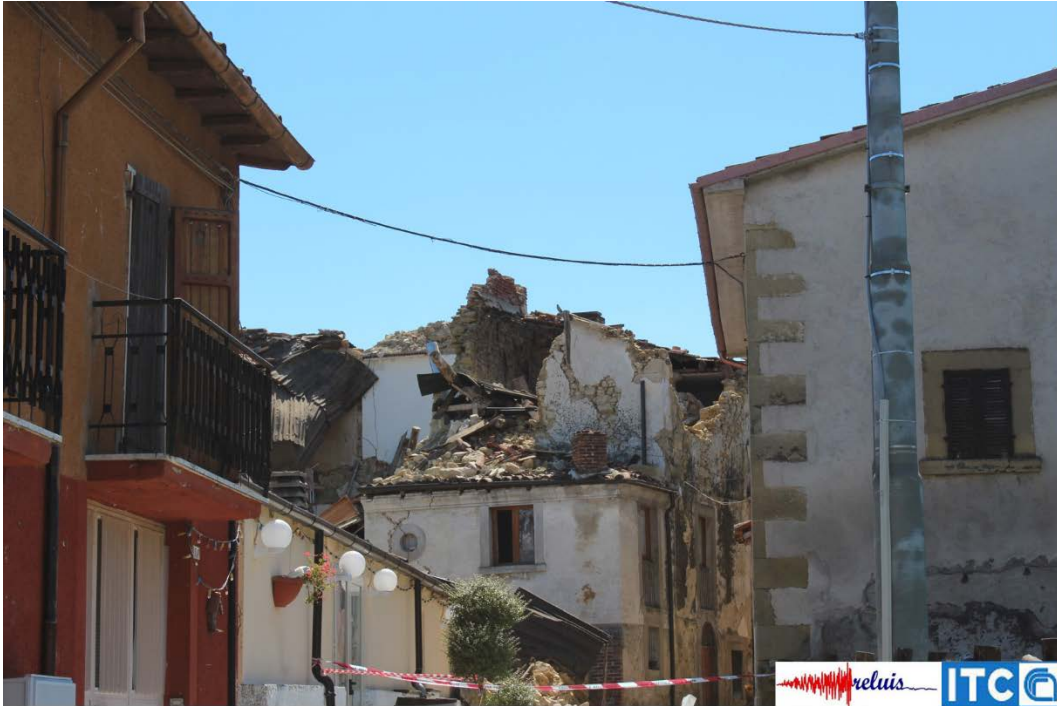
**Figura 4 – Collasso del tetto e della porzione superiore di una struttura in muratura**

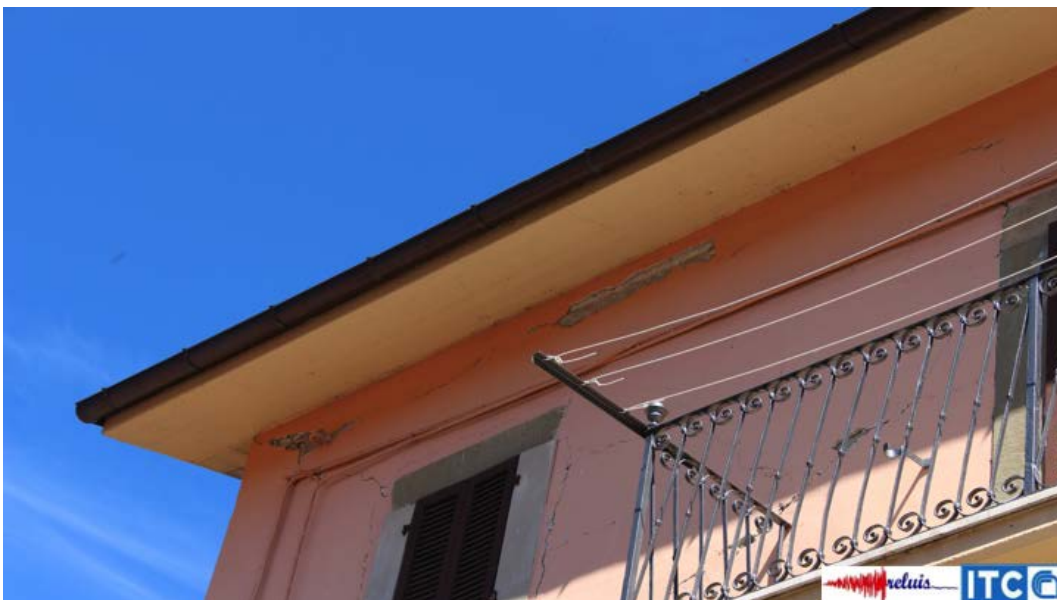
**Figura 5 – Fessurazione orizzontale in corrispondenza di giunzione del tetto in edificio in muratura**

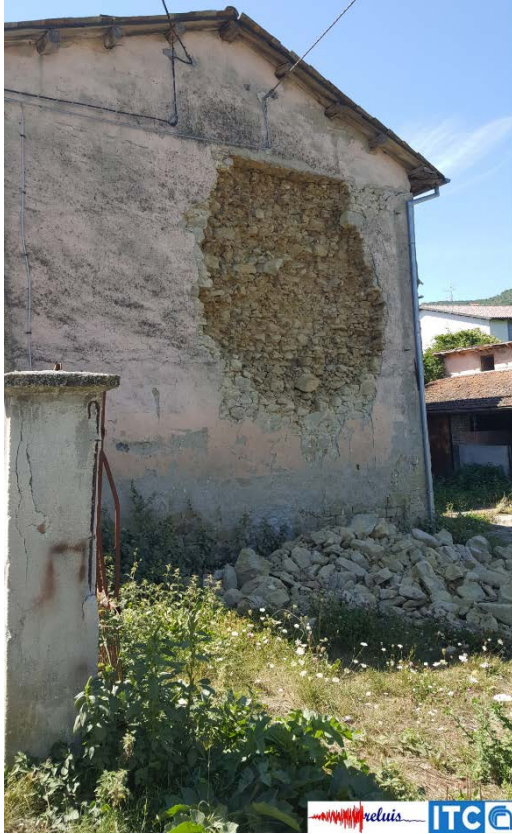
**Figura 6 - Collasso dello strato esterno di una parete in muratura**

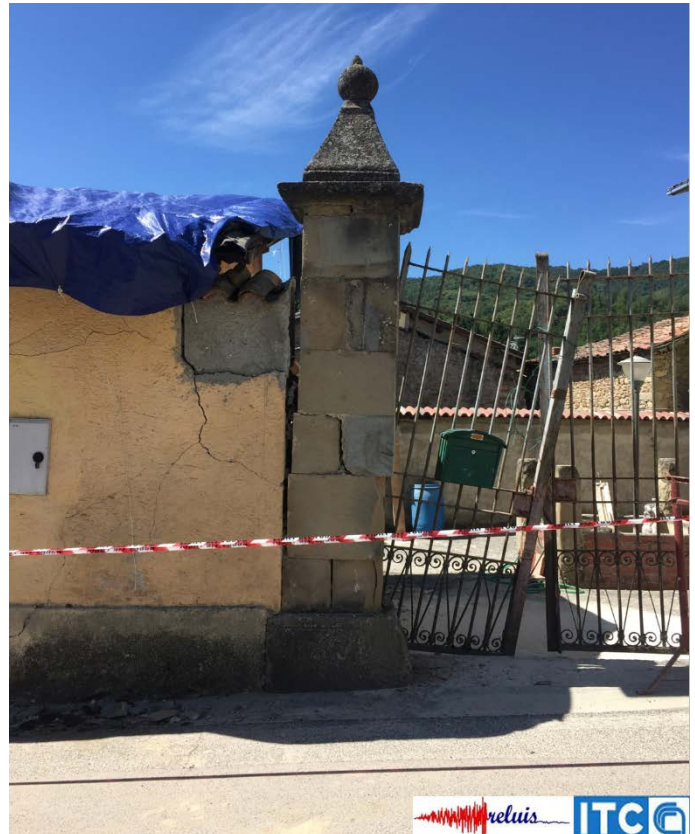
**Figura 7 - Rotazione di colonna in muratura**

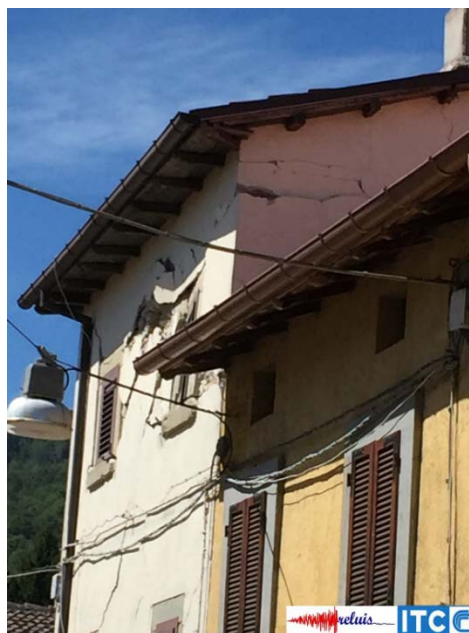
**Figura 8 - Fessurazione diagonale per crisi a tagli dei pannelli murari e lesione orizzontale in corrispondenza del tetto in un edificio in muratura**

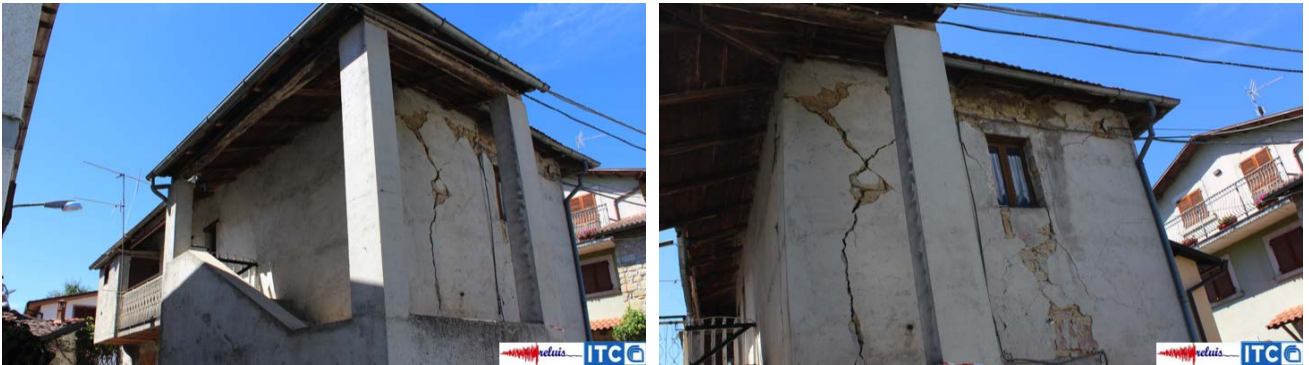
**Figura 9 – Meccanismo incipiente di ribaltamento della facciata in un edificio in muratura**

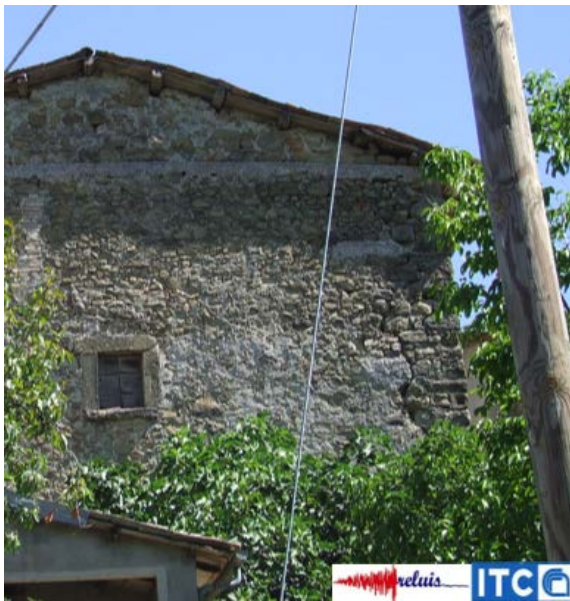
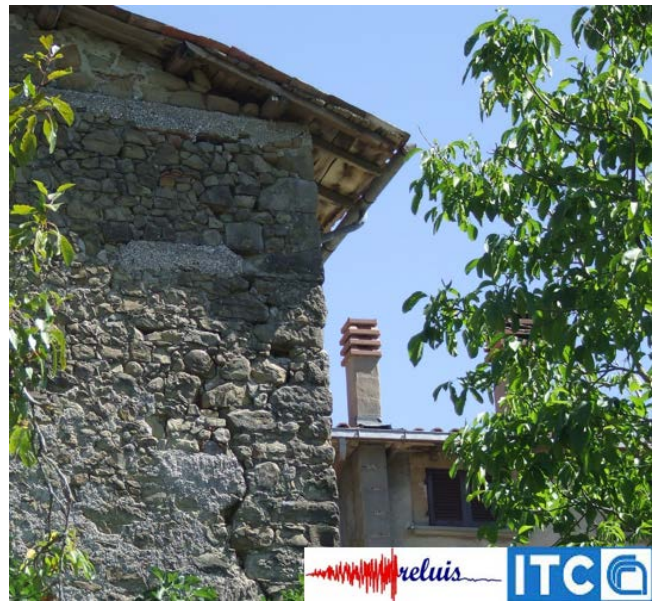
**Figura 10 – Fessurazioni e danni lievi ad edificio in muratura**

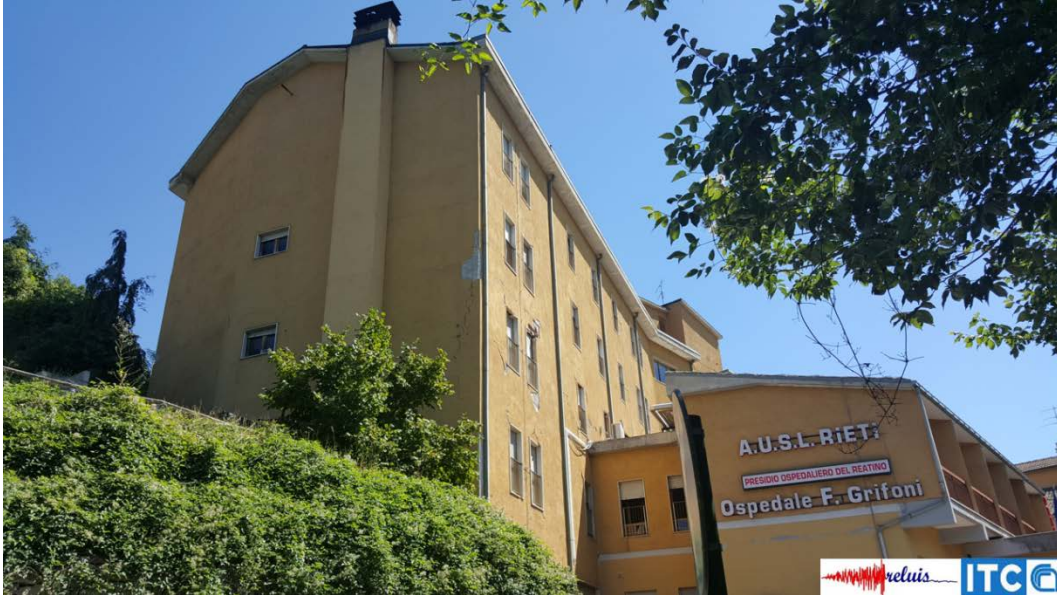
Figura 11 – Vista dell'ospedale F. Grifoni danneggiato dal sisma (porzione realizzata in c.a.)

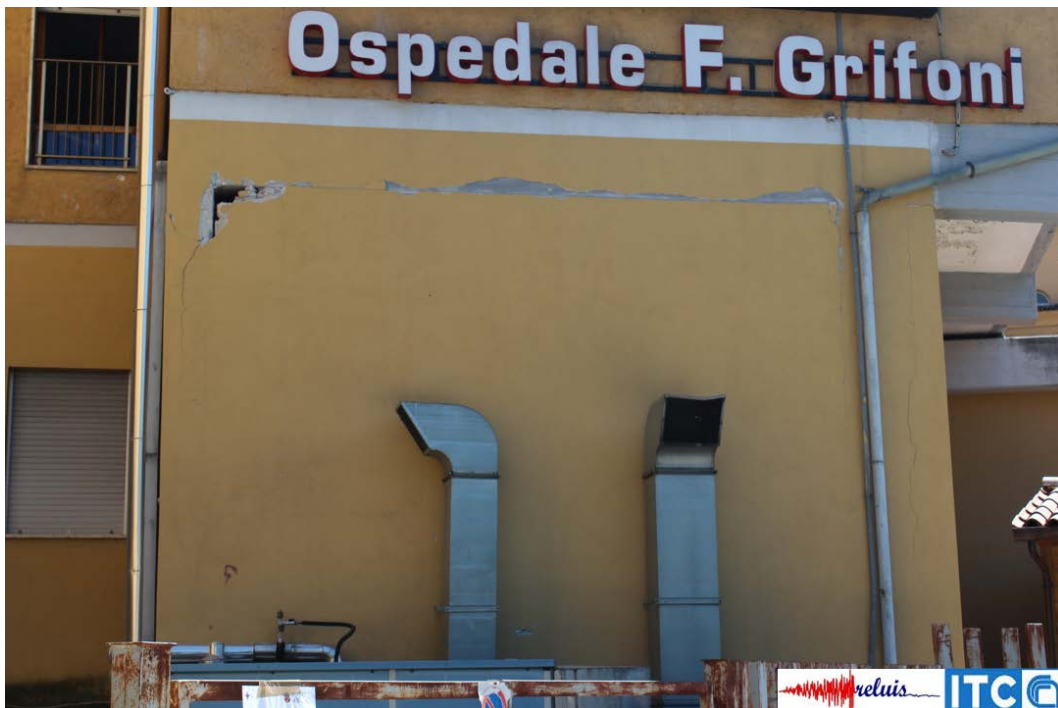
Figura 12 – Ospedale F. Grifoni, porzione in c.a.: distacco della tamponatura in laterizio dal telaio principale

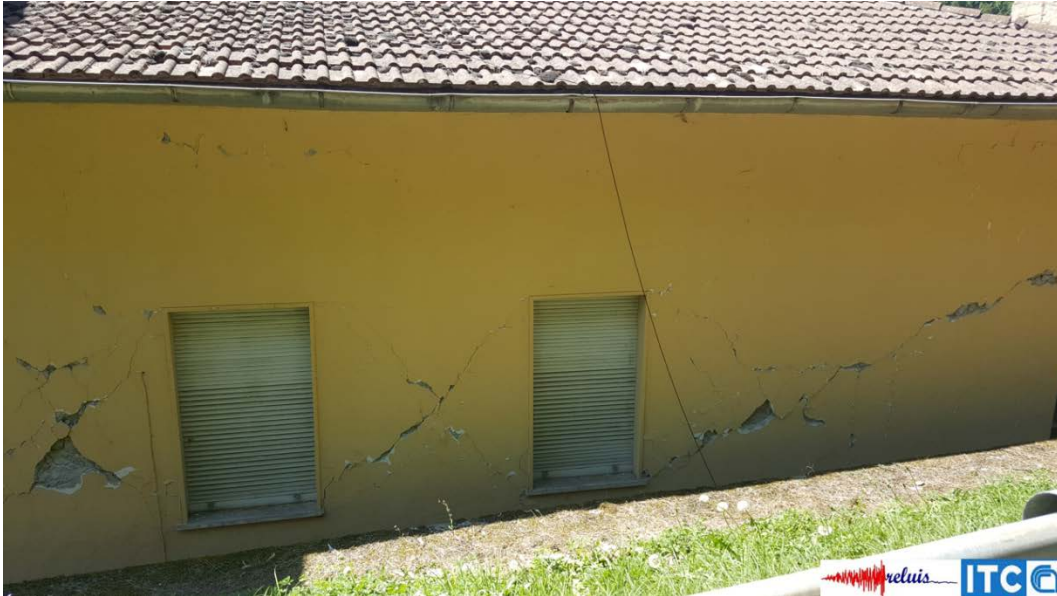
**Figura 13 – Ospedale F. Grifoni, porzione in c.a.: fessure diagonali per crisi a taglio della tamponatura in laterizio**

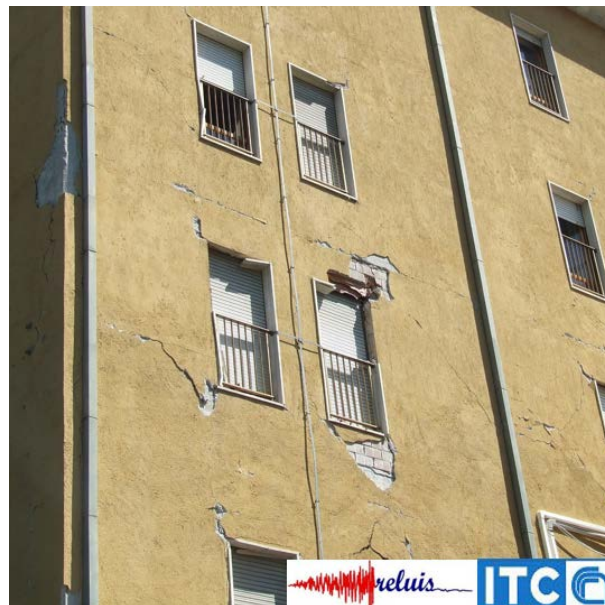
**Figura 14 - Ospedale F. Grifoni, porzione in c.a.: fessure diagonali per crisi a taglio della tamponatura in laterizio e distacco dell'intonaco in corrispondenza delle finestre**

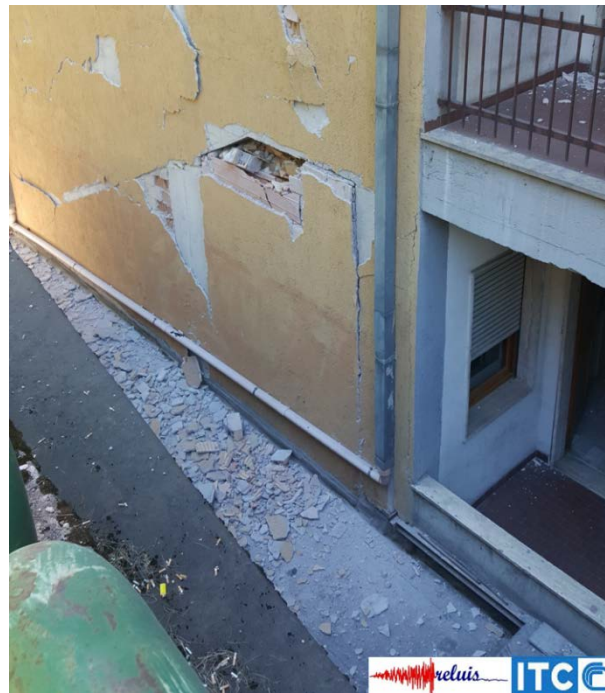
**Figura 15 - Ospedale F. Grifoni, porzione in c.a.: incipiente ribaltamento fuori dal piano di tamponatura in laterizio in corrispondenza della trave a ginocchio della scala.**

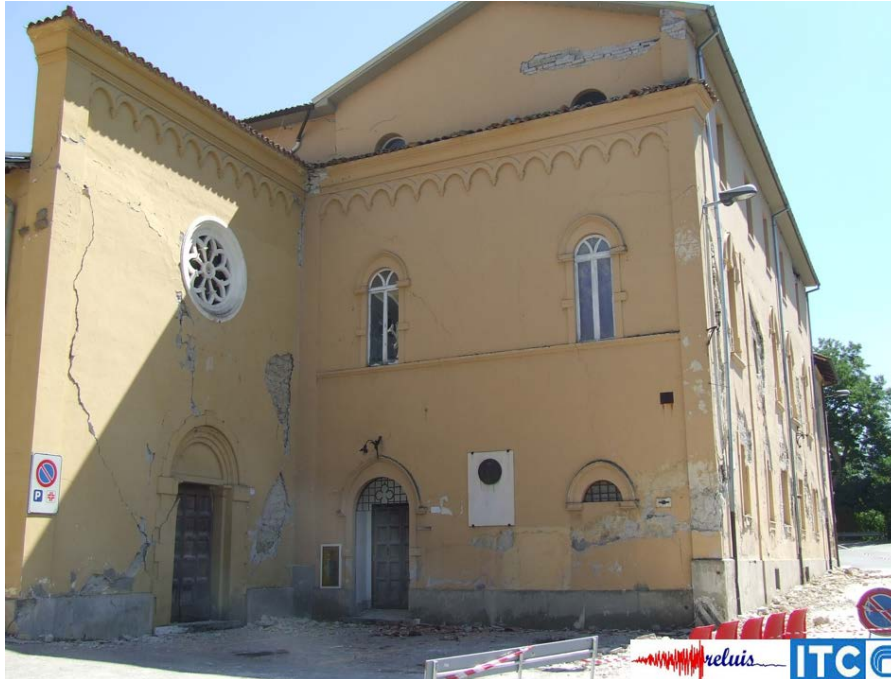
Figura 16 – Vista dell’ospedale F. Grifoni fortemente danneggiato dal sisma (porzione realizzata in muratura)

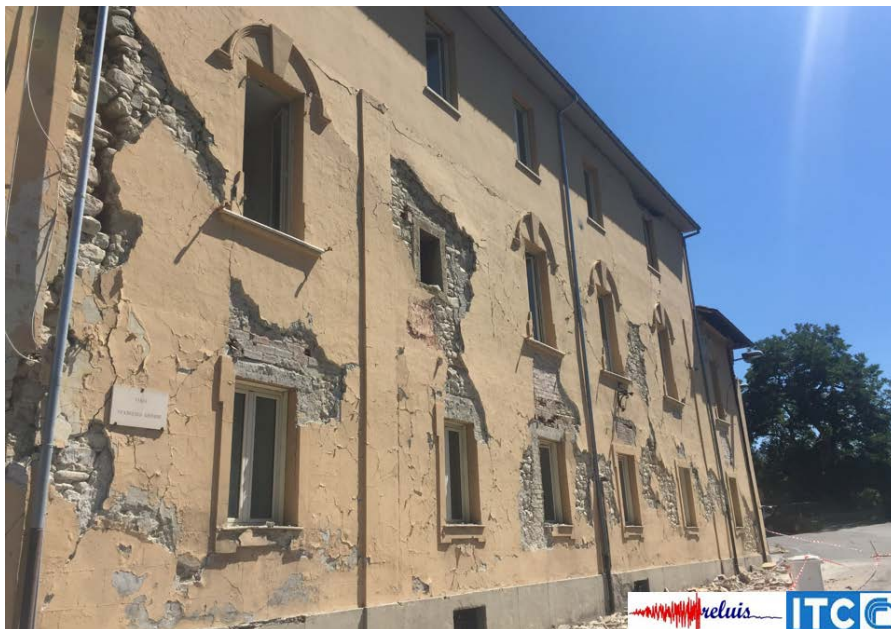
Figura 17 – Ospedale F. Grifoni, porzione in muratura: esteso danneggiamento della muratura

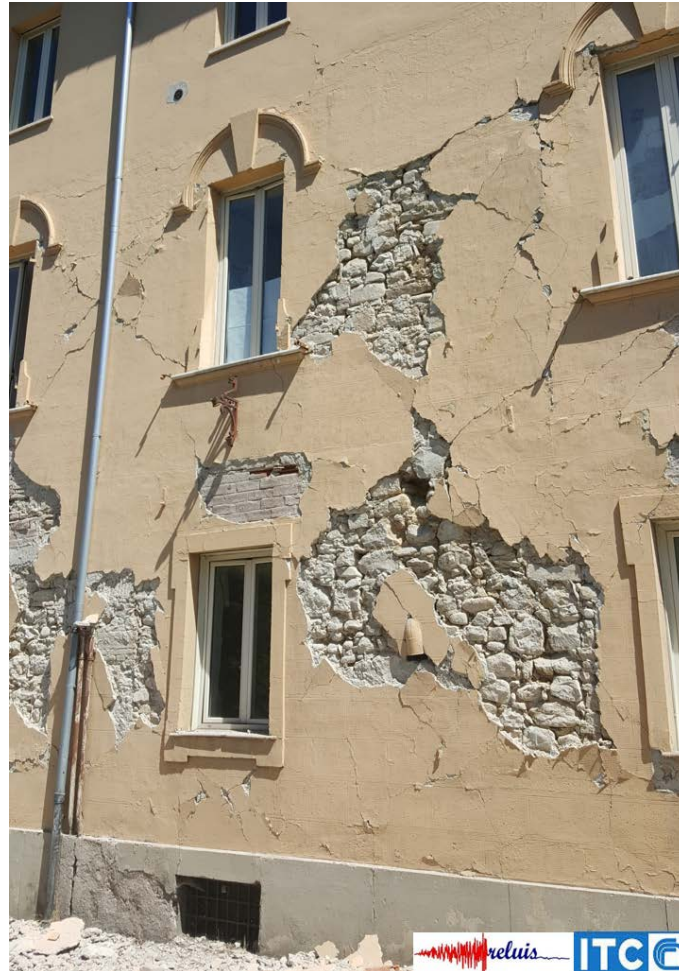
Figura 18 - Ospedale F. Grifoni, porzione in muratura: particolare delle crisi a taglio

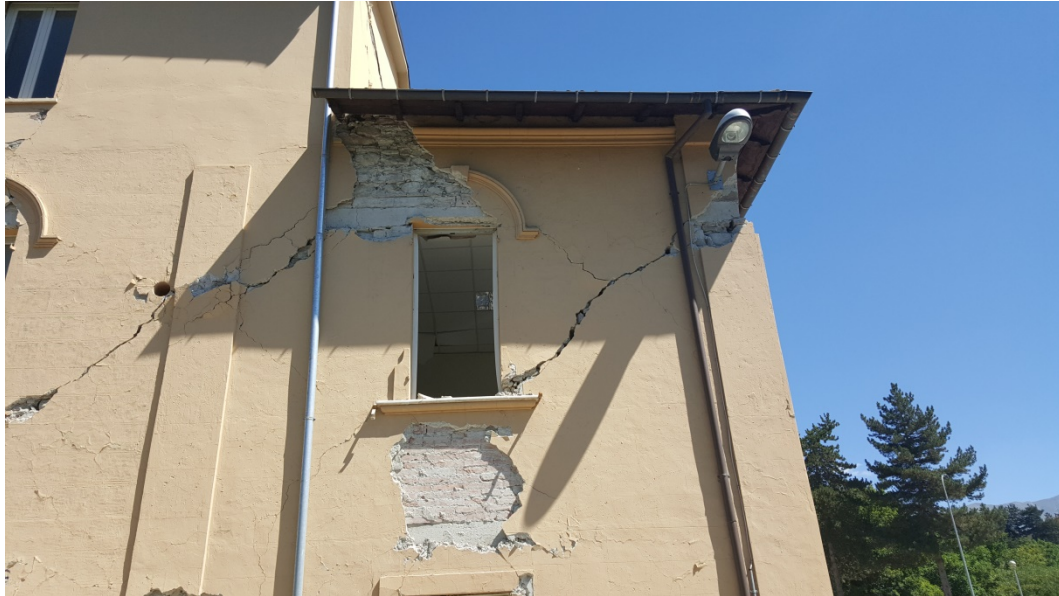
Figura 19 - Ospedale F. Grifoni, porzione in muratura: particolare della crisi a taglio

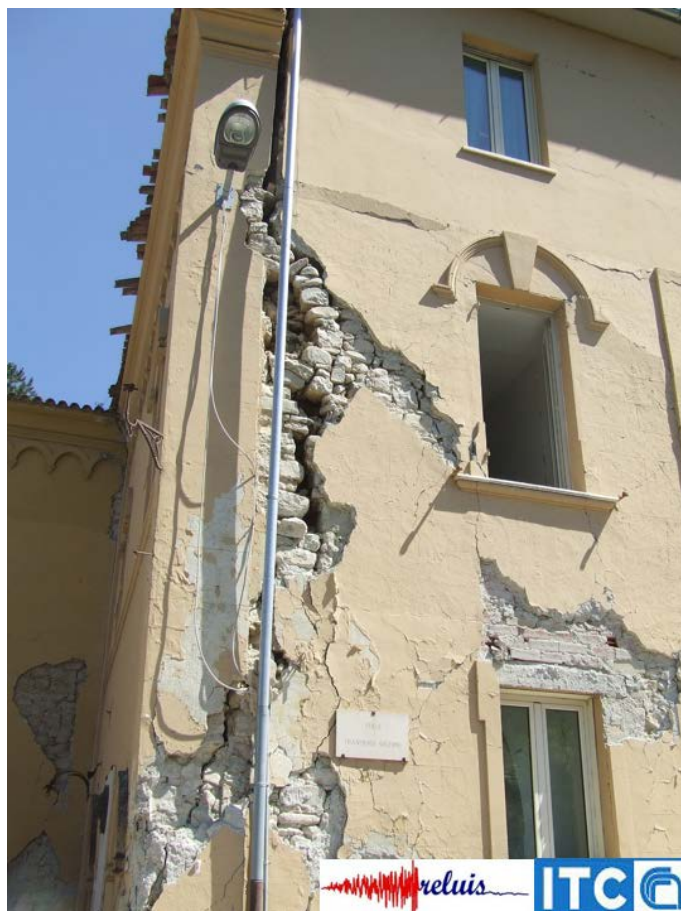
Figura 20 - Ospedale F. Grifoni, porzione in muratura: distacco di una parete dell'edificio

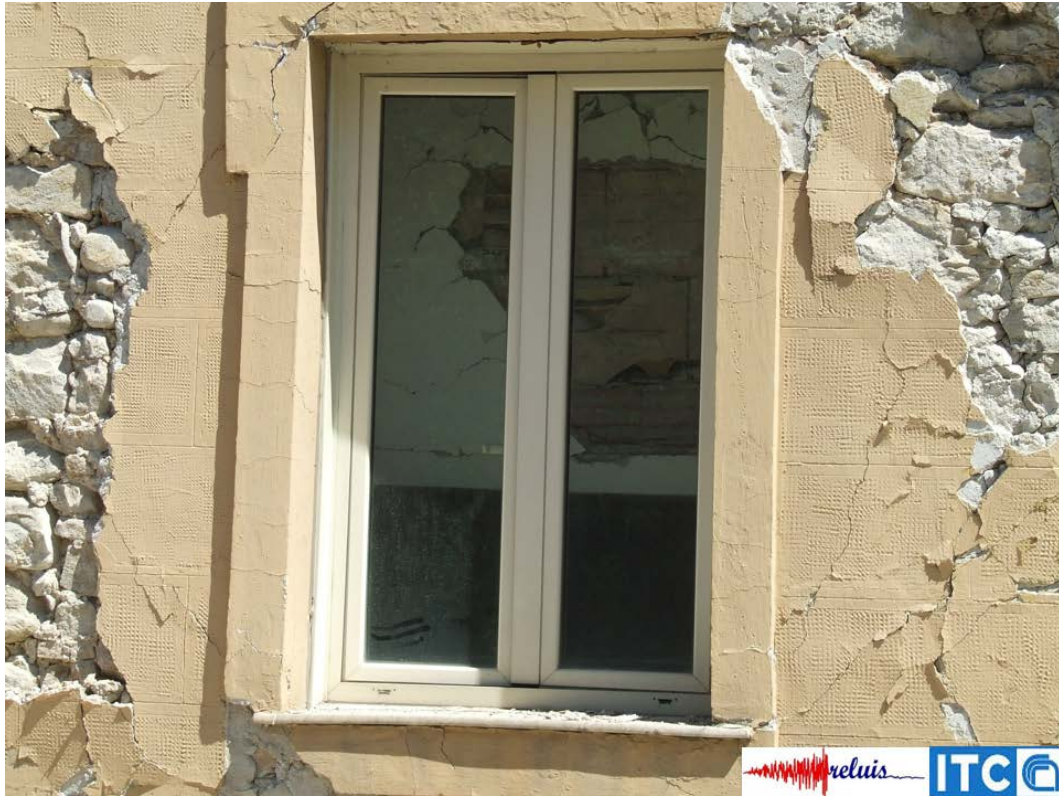
Figura 21 – Ospedale F. Grifoni, porzione in muratura: collasso dei solai visibile dalla finestra

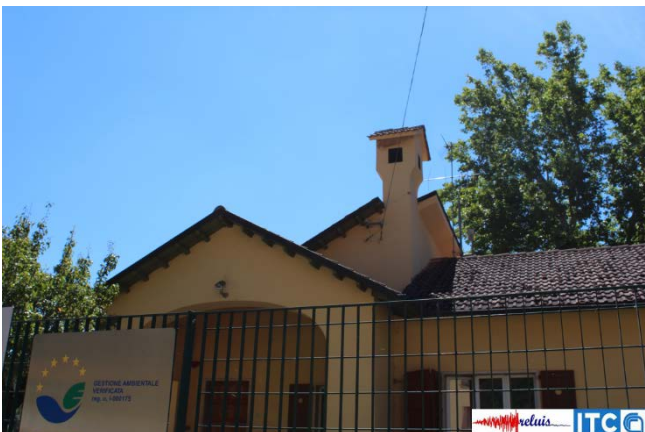
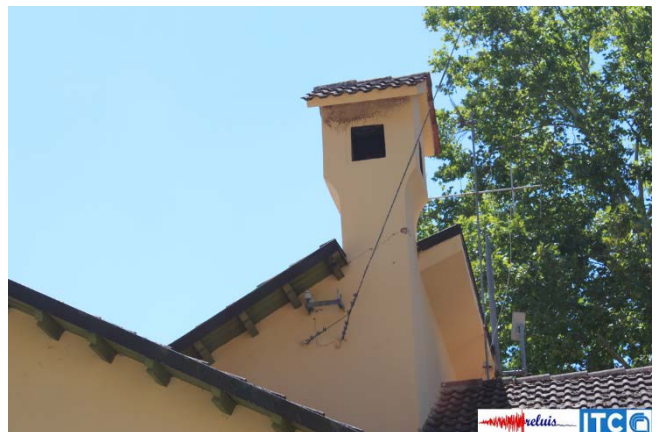
Figura 22 – Danneggiamento del componente non strutturale (comignolo)

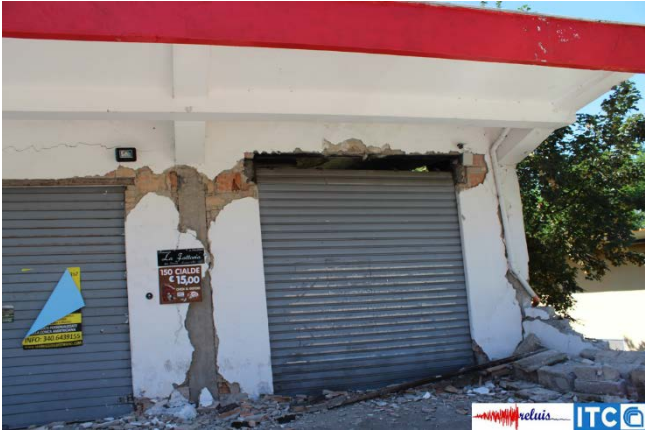
**Figura 23 – Edificio monopiano in cemento armato: (a) vista generale; (b) formazione di cerniera plastica in corrispondenza del nodo trave-pilastro**

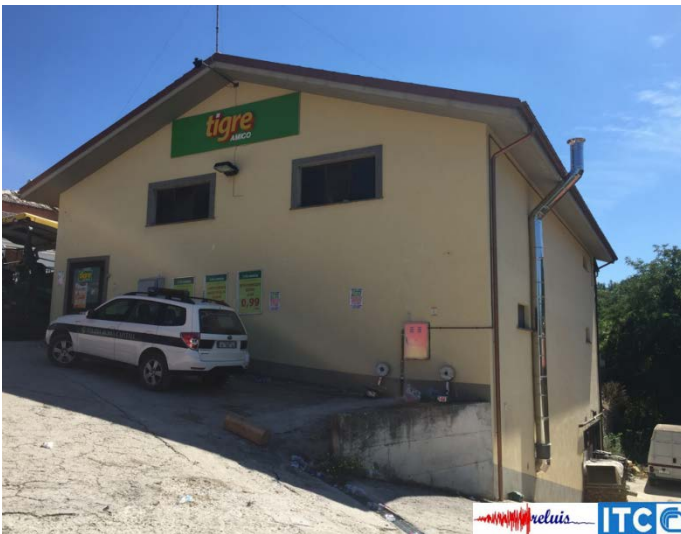
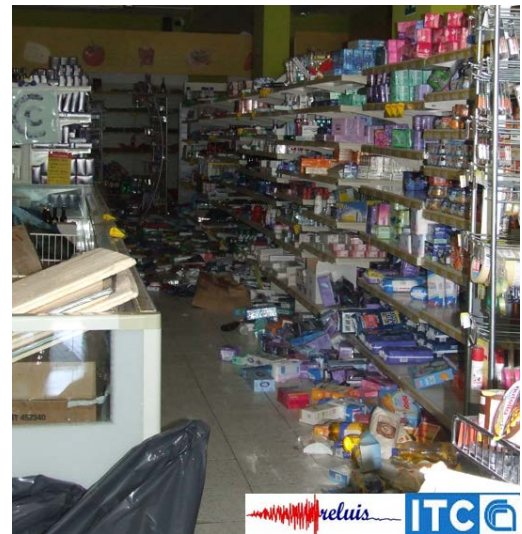
**Figura 24 – Edificio in cemento armato: (a) vista generale dell'edificio rimasto intatto a seguito del sisma; (b) caduta di oggetti dagli scaffali**

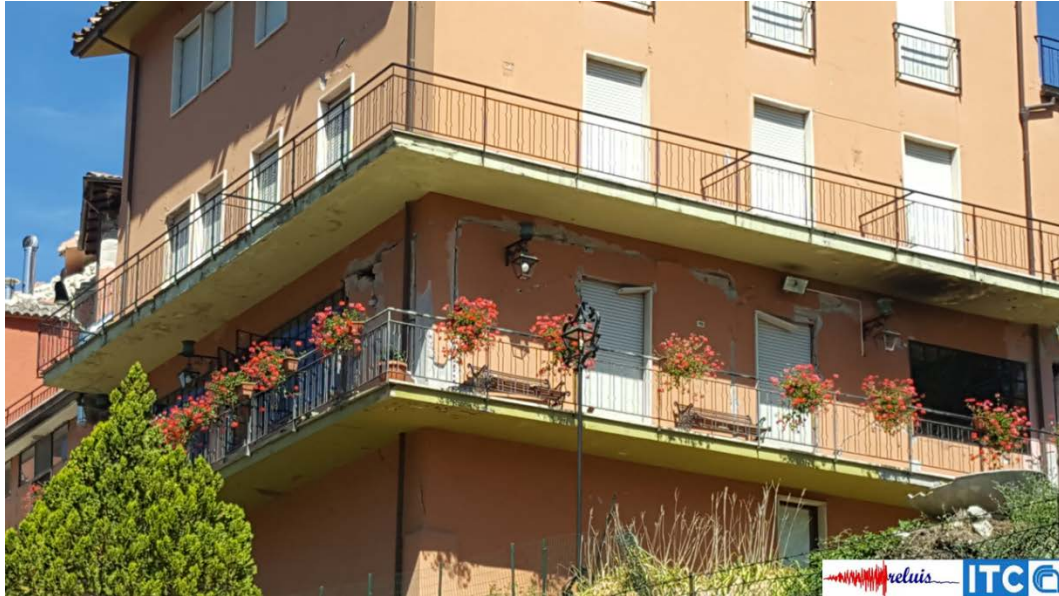
Figura 25 – Edificio in cemento armato: distacco della tamponatura dal telaio principale

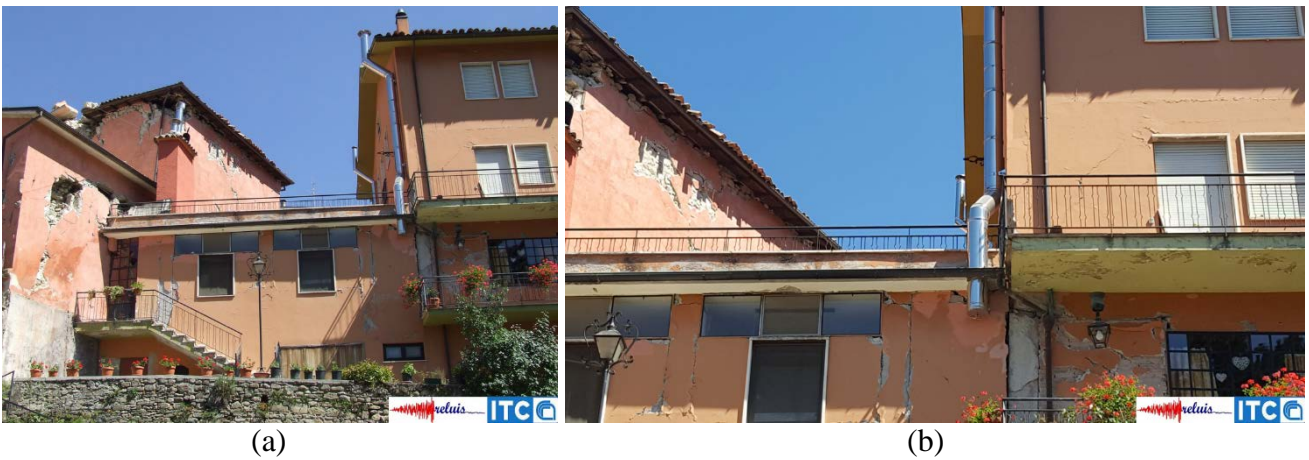
Figura 26 – Complesso di edifici in cemento armato e in muratura: (a) gravi dissesti per gli edifici in muratura; (b) rottura del nodo trave-pilastro per l'edificio in c.a.

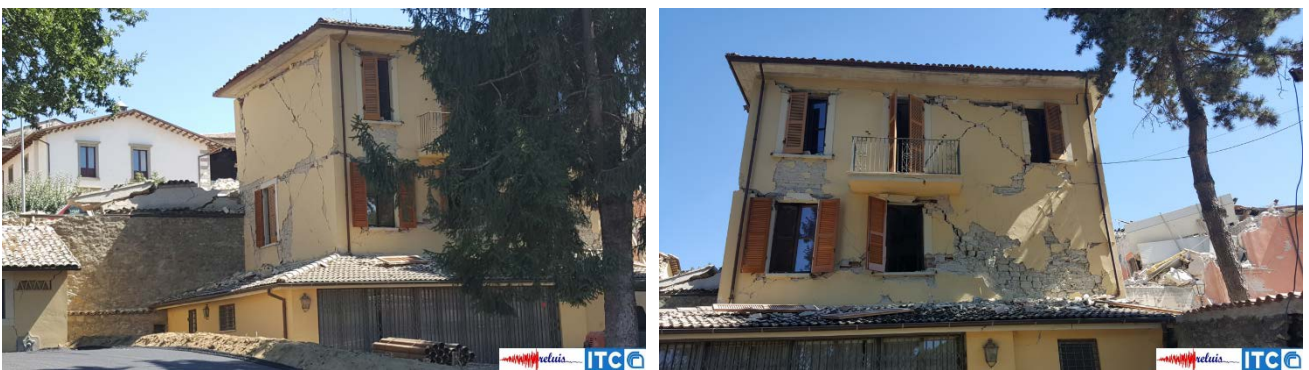
Figura 27 – Lesioni diagonali per crisi a taglio della muratura

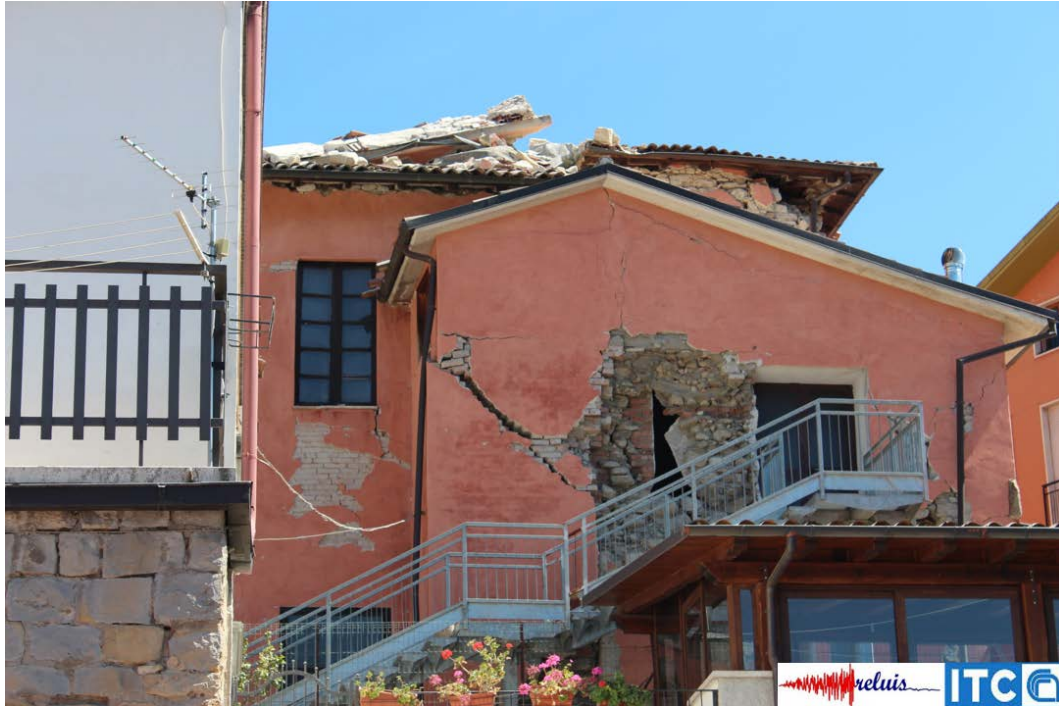
Figura 28 – Crisi a taglio della muratura con lesione diagonale

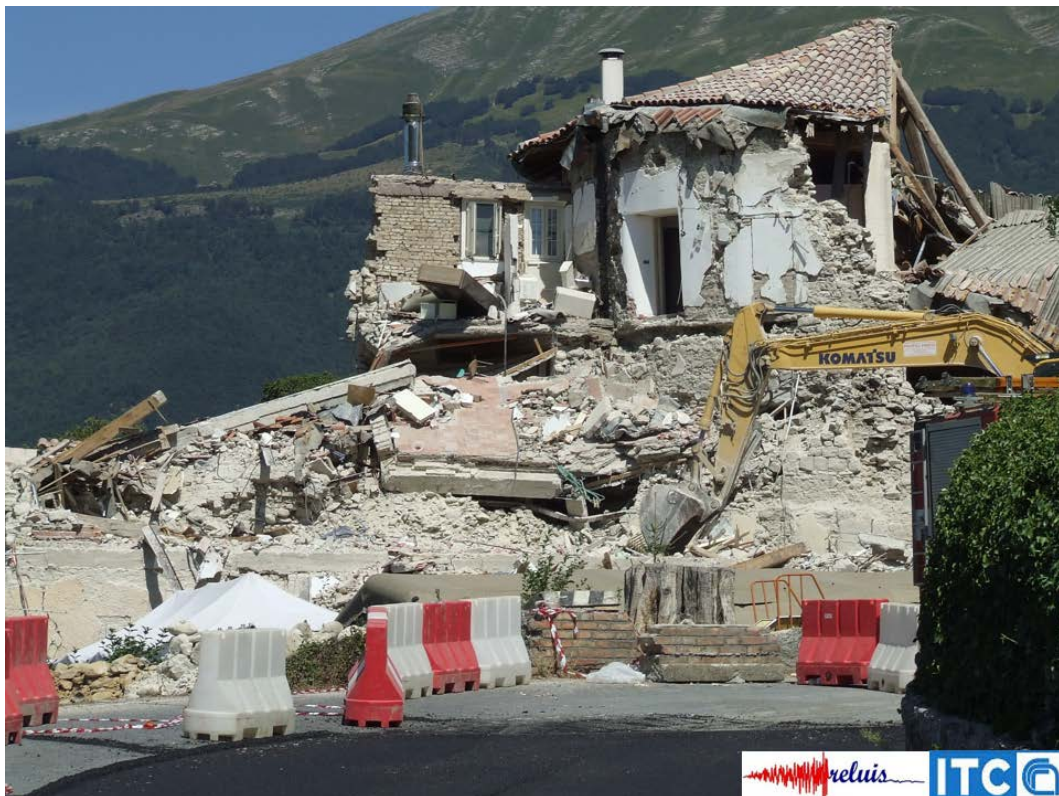
Figura 29 – Collasso totale di un edificio

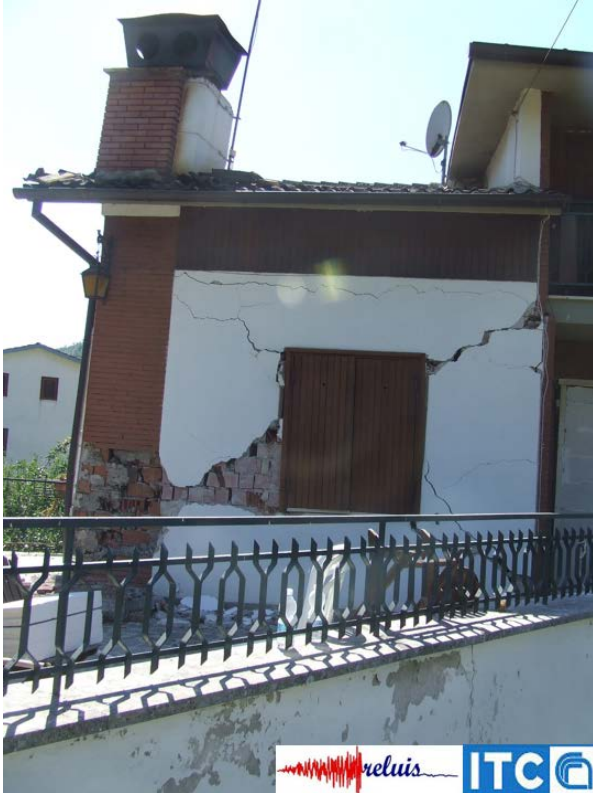
**Figura 30 – Edificio in muratura: (a) lesioni diagonali per crisi a taglio di parete perimetrale; (b) danneggiamento del comignolo**

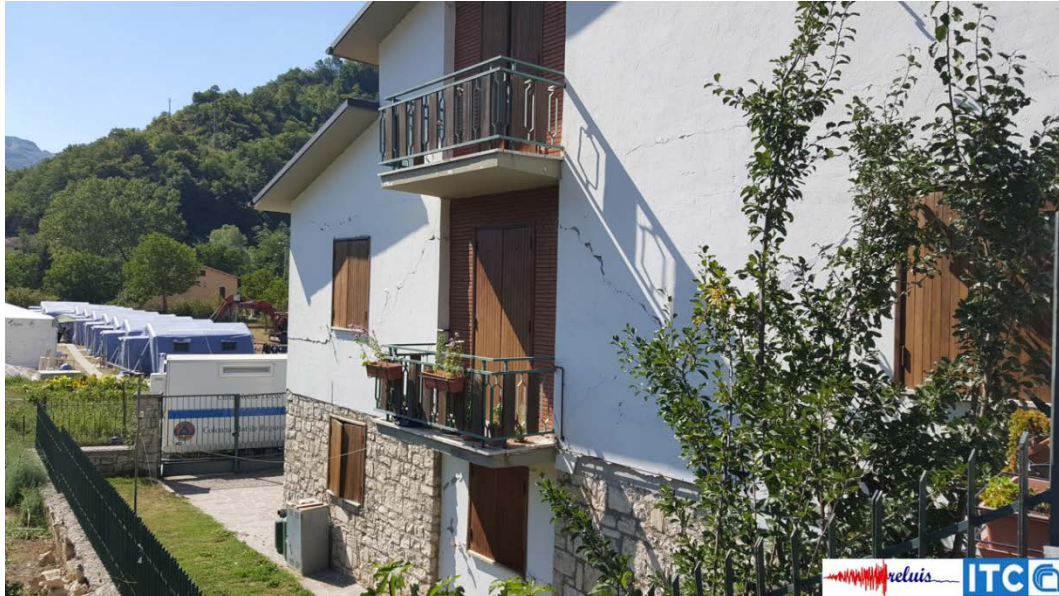
**Figura 31 – Edificio in muratura: lesioni diagonali per crisi a taglio delle pareti perimetrali**

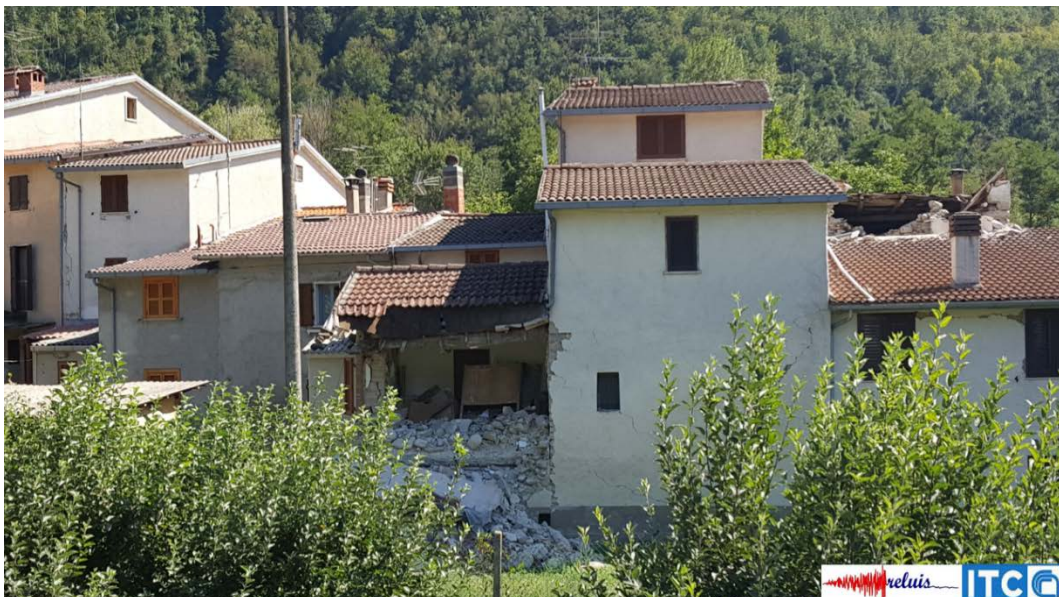
**Figura 32 - Edificio in muratura: (a) crollo di una parete perimetrale e della relativa porzione di copertura; (b) lesioni diagonali per crisi a taglio delle pareti perimetrali e crollo di una porzione del piano sopraelevato**

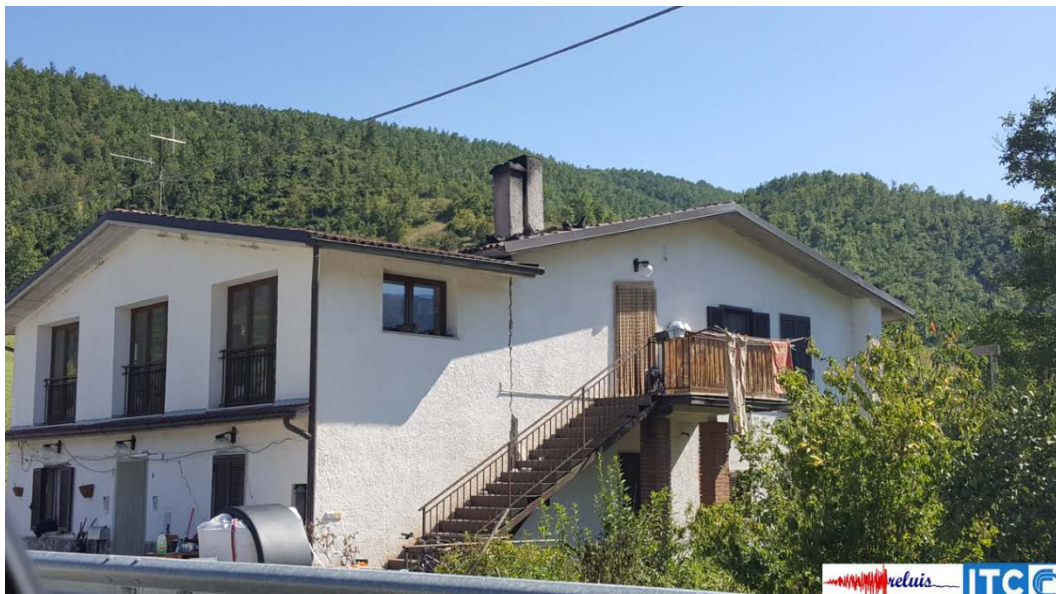
**Figura 33 – Edificio in muratura: lesione verticale di distacco tra due porzioni**

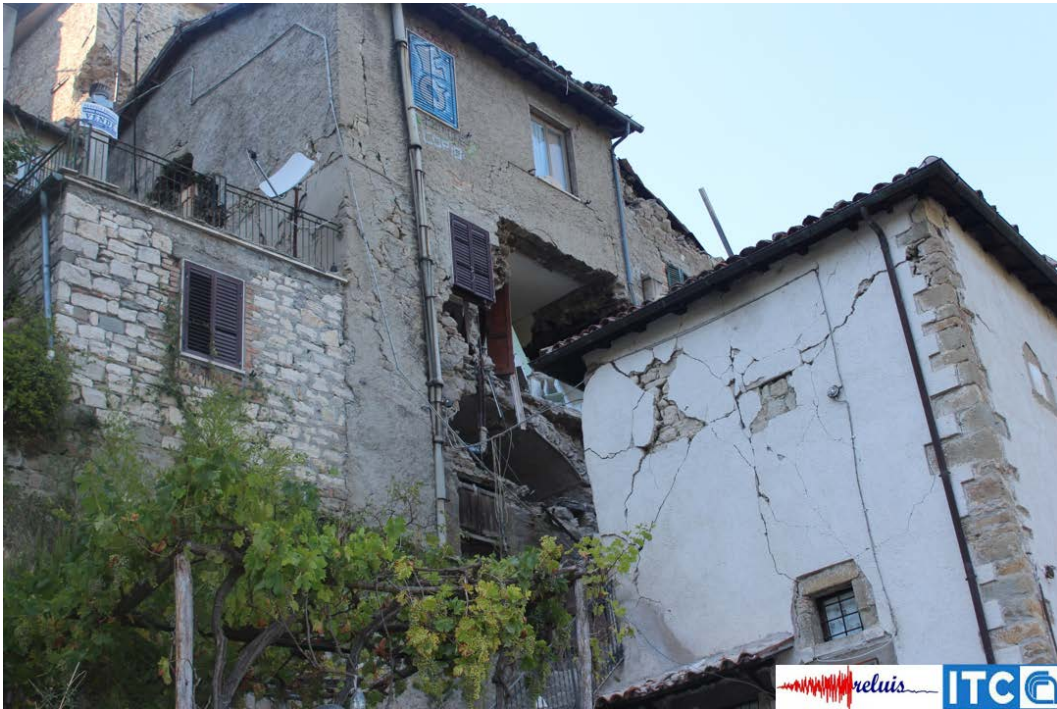
**Figura 34 – Edificio in muratura: crollo di una porzione di solaio intermedio e di una porzione di parete perimetrale; crisi a taglio di pareti perimetrali**

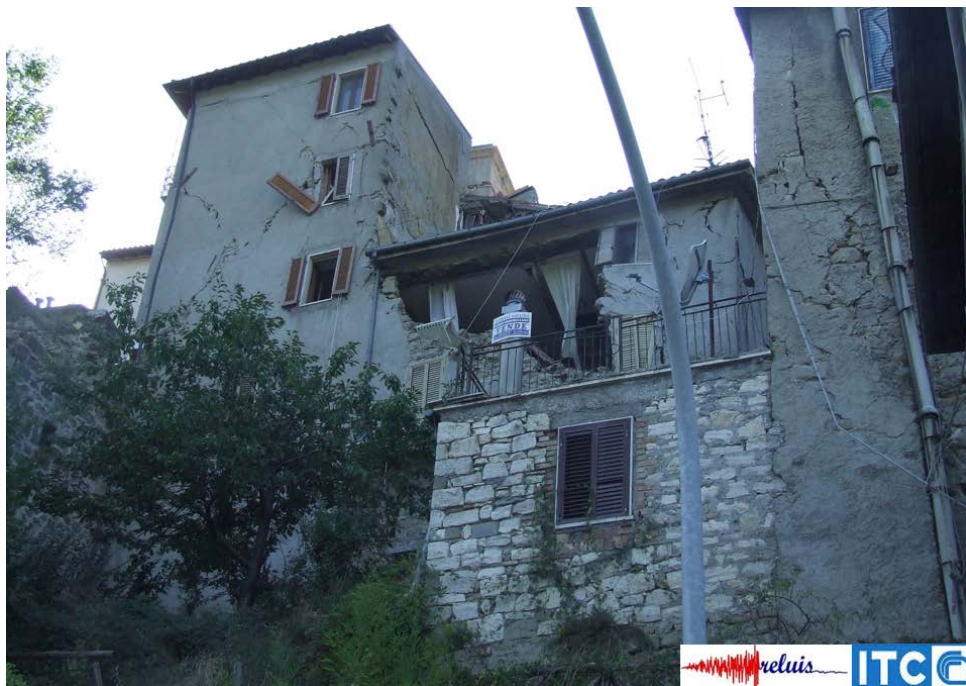
**Figura 35 – Edificio in muratura: lesioni diagonali per crisi a taglio delle pareti perimetrali; crollo di parete perimetrale; danneggiamento di componenti non strutturali (infissi)**

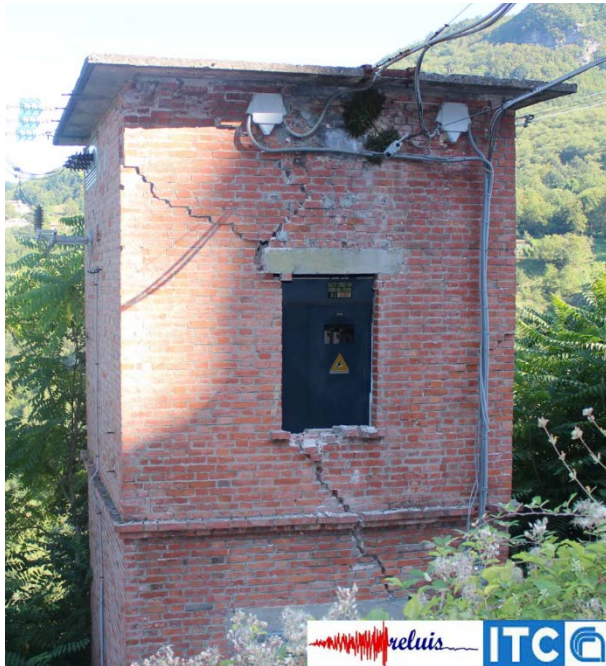
Figura 36 – Torrino in muratura per la distribuzione dell'energia elettrica: lesioni diagonali per crisi a taglio: (a) vista frontale; (b) vista laterale

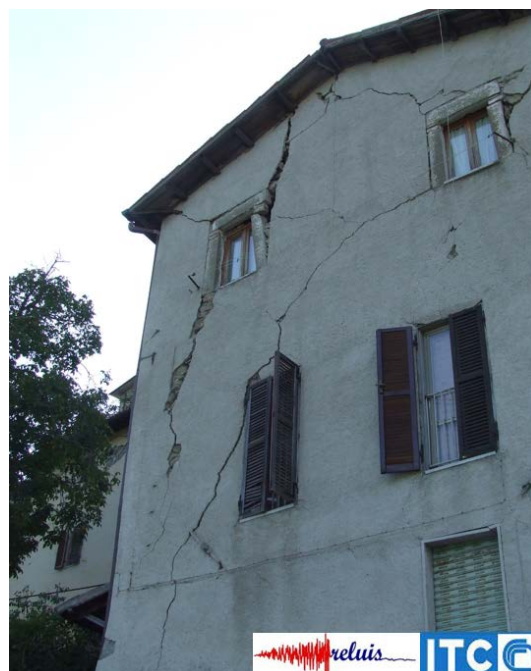
Figura 37 – Edificio in muratura: gravi lesioni diagonali per crisi a taglio

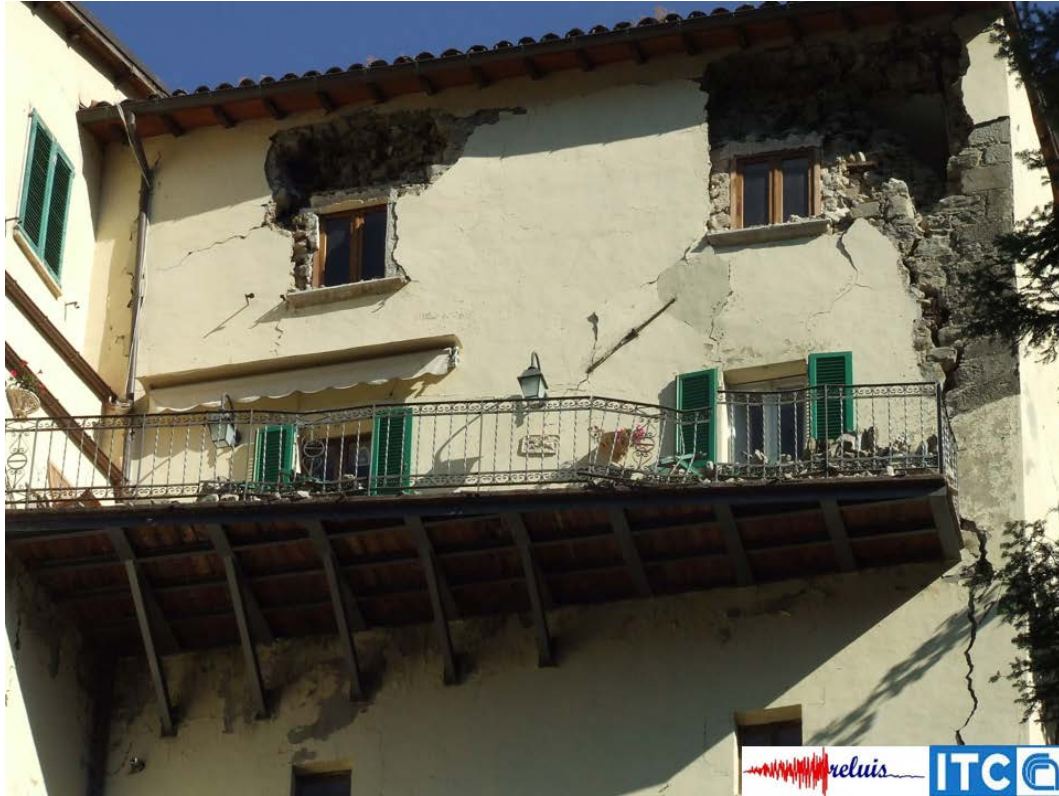
**Figura 38 – Edificio in muratura: lesione verticale con incipiente meccanismo di ribaltamento fuori dal piano della parete esterna**
