## Report dei danni registrati a seguito del terremoto del Centro Italia del 24 agosto 2016 (Release 1)

F. Celano<sup>1</sup>, M. Cimmino<sup>2</sup>, O. Coppola<sup>1</sup>, G. Magliulo<sup>1</sup>, P. Salzano<sup>1</sup>

<sup>1</sup>Dipartimento di Strutture per l'Ingegneria e l'Architettura, Università di Napoli Federico II

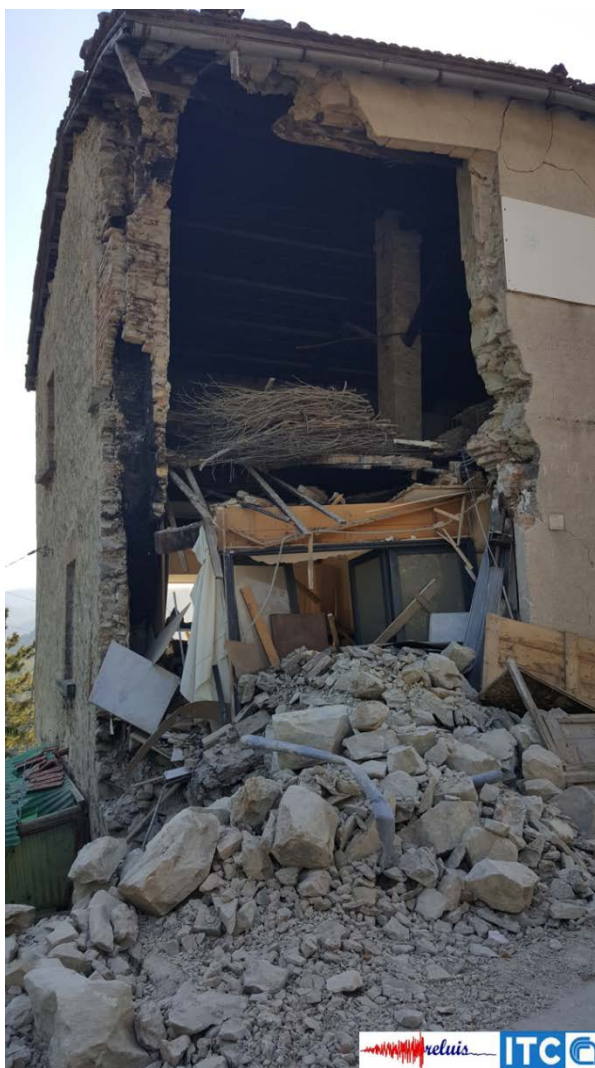
Figura 39 – Edificio in muratura: crollo di parete perimetrale

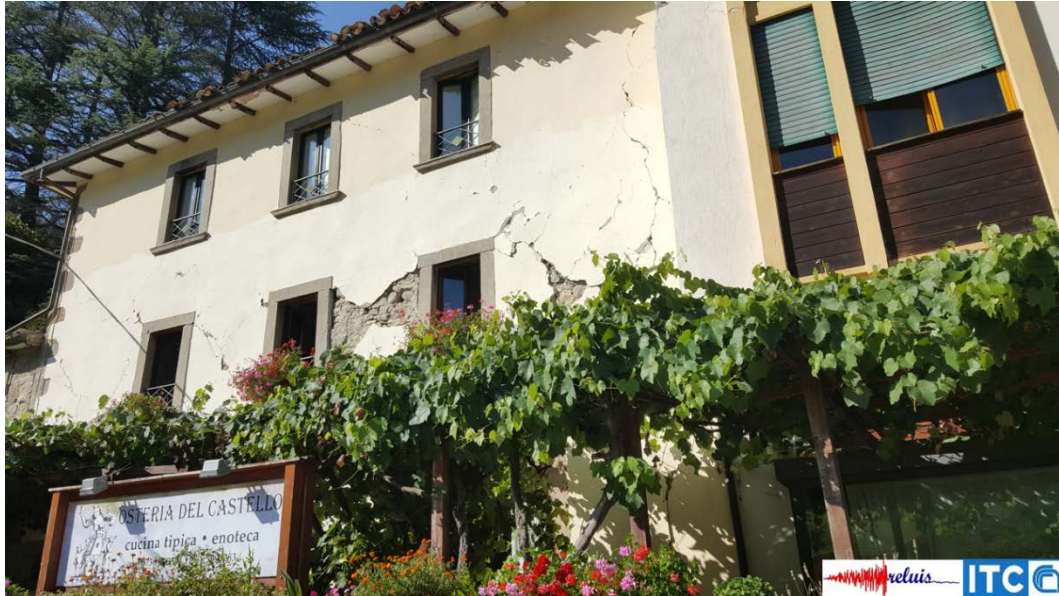
**Figura 40 – Edificio in muratura: (a) lesioni diagonali per crisi a taglio delle pareti; (b) e (c) lesioni orizzontali in corrispondenza dei solai**

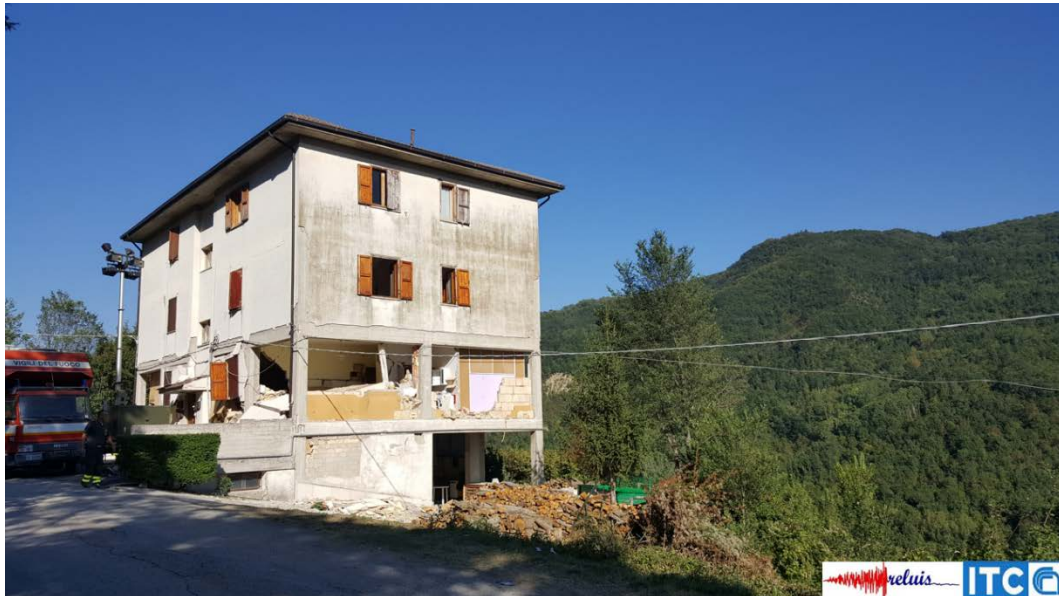
**Figura 41 - Vista generale di un edificio in cemento armato danneggiato dal sisma**

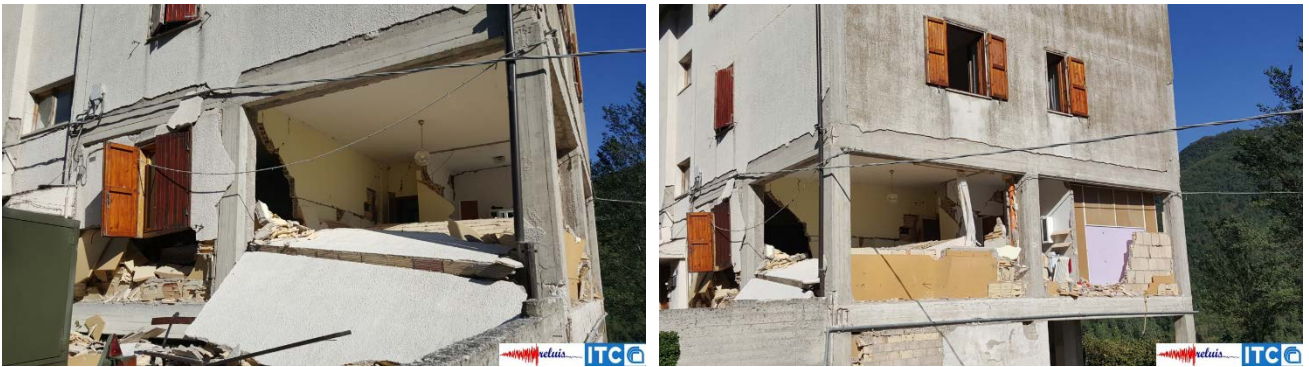
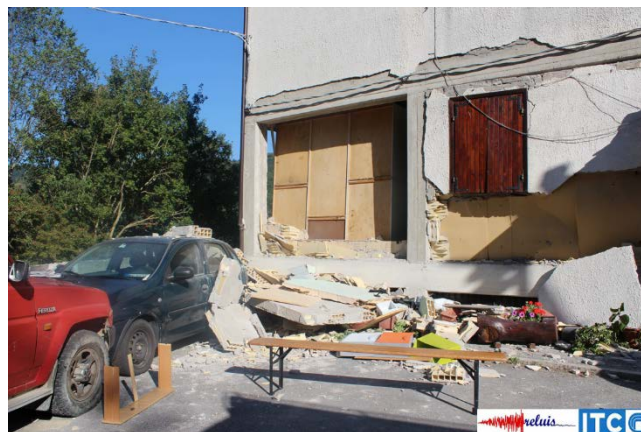
**Figura 42 – Edificio in cemento armato: particolari del collasso delle tamponature su diverse facciate per ribaltamento fuori dal piano**

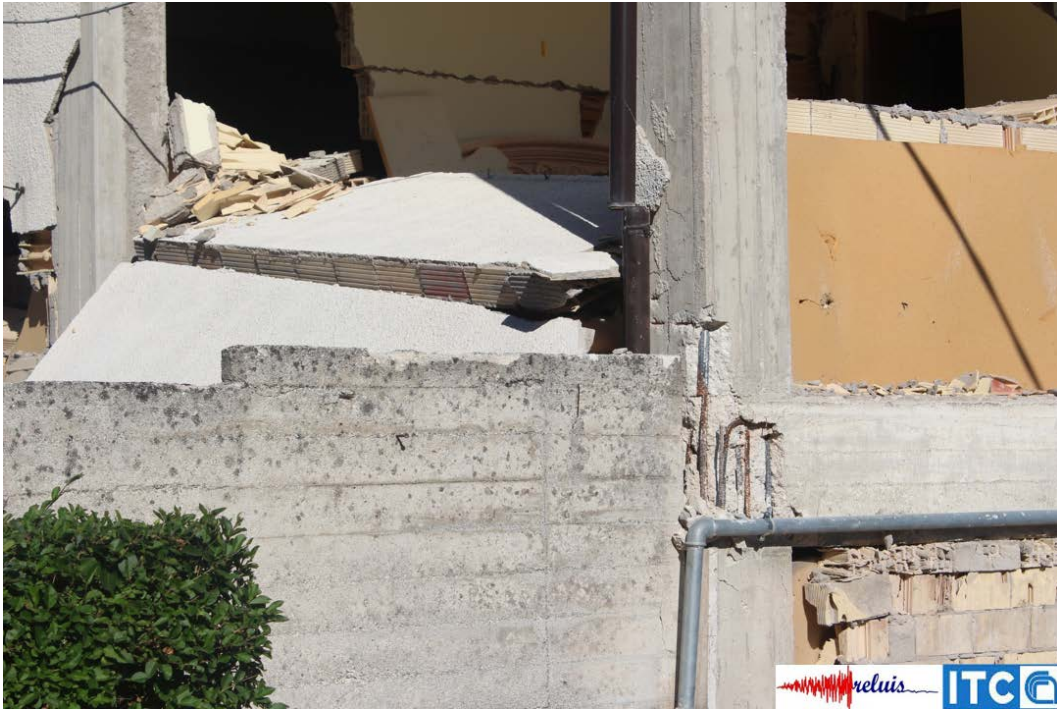
Figura 43 – Particolare dell'espulsione del coprifermo in corrispondenza del nodo trave-pilastro

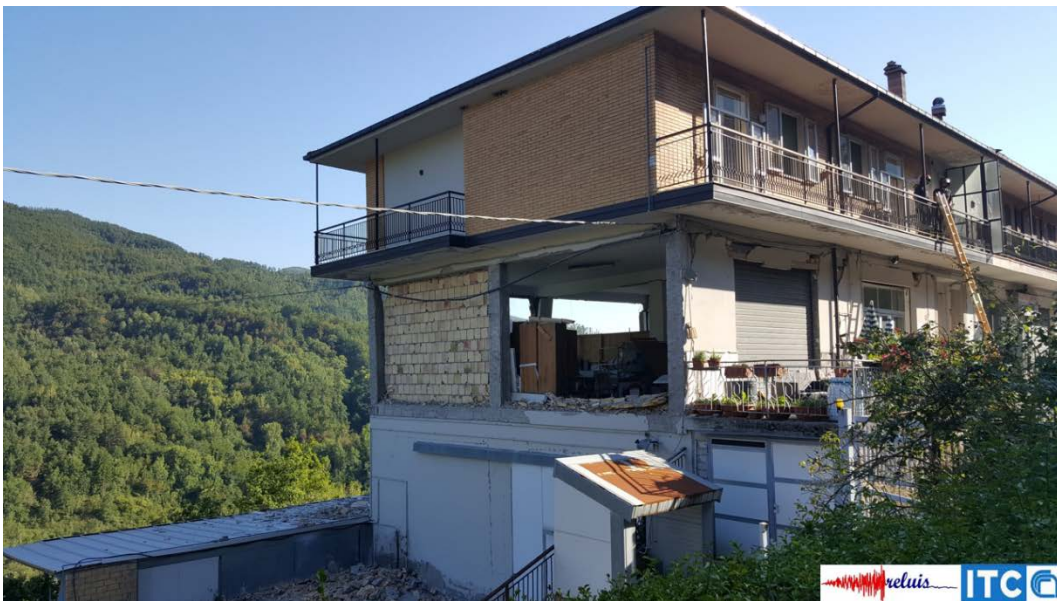
Figura 44 – Vista generale di un edificio in cemento armato danneggiato dal sisma

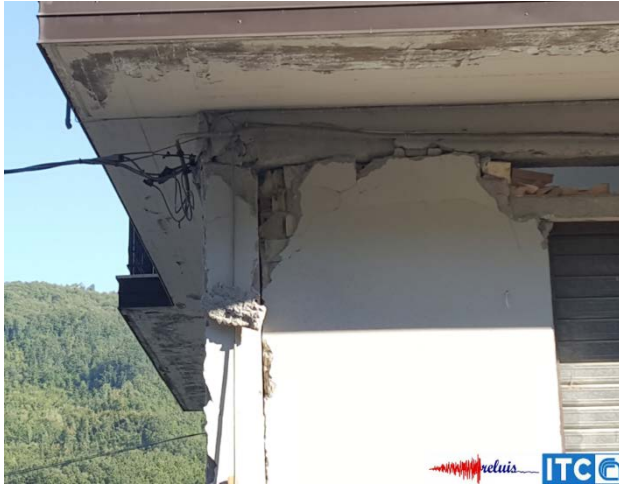
**Figura 45 – Edificio in cemento armato: (a) particolare del collasso di un nodo trave-pilastro; (b) collasso della tamponatura e di un nodo**

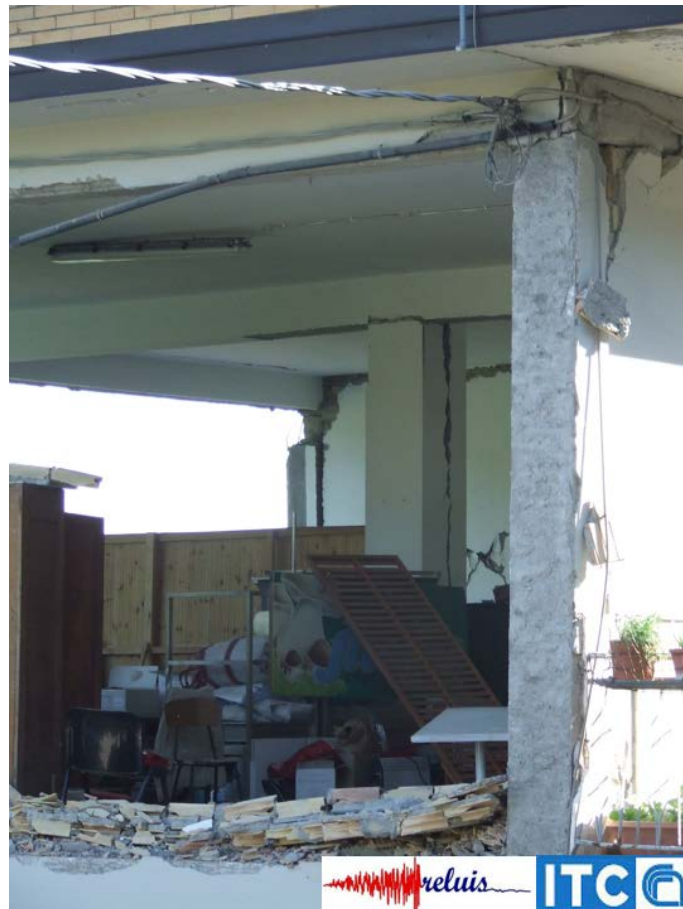
**Figura 46 – Edificio in cemento armato: particolare del danneggiamento di un pilastro interno**
