**Bauvorhaben**  
**Variante zur LS 37 bei km 9,2**  
**Örtlichkeit „Sas de Dlacia“**

**MACHBARKEITSSTUDIE**

**GEOLOGISCHES VORGUTACHTEN**  
**STUDIO GEOLOGICO PRELIMINARE**

**17-066**

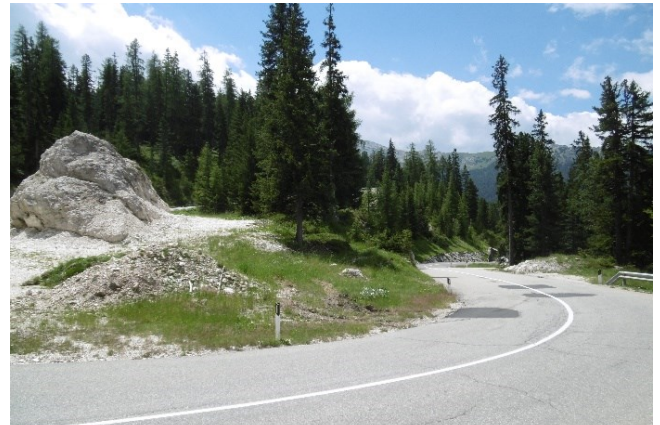
**Foto 2:** Bereich der geplanten Variante bei Km 9,2. Die Neutrassierung erfolgt talseitig (rechts) vom großen Block. / Zona della variante in progetto al km 9,2. Il nuovo tracciato si estende al lato valle (destra) del grosso blocco.

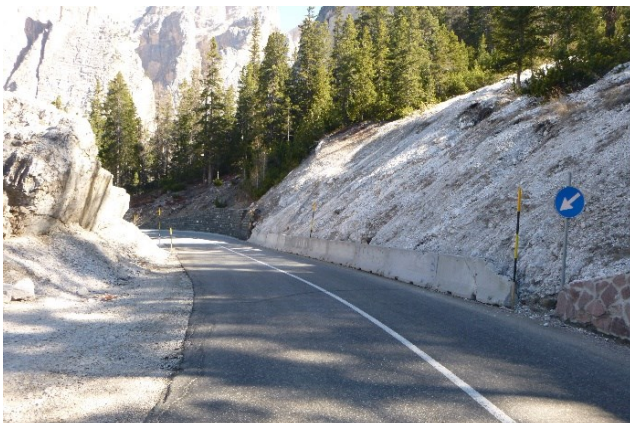
**Foto 3:** Die heutige Straße führt direkt am unteren Ende des Murkanals vorbei bzw. schneidet diesen an. Die geplante Variante wird talseitig vom großen Block am linken Bildrand vorbeigeführt. Im Bereich der heutigen Straße ist die Errichtung eines Schutzdamms mit dahinter liegendem Auffangbecken geplant. / La strada attuale corre direttamente al limite inferiore del canalone di colata detritica e/o lo taglia. La variante in progetto si svolgerà a lato valle del grosso blocco sul bordo a sinistra della foto. Nella zona della strada attuale è previsto un argine di protezione con bacino di raccolta a tergo.

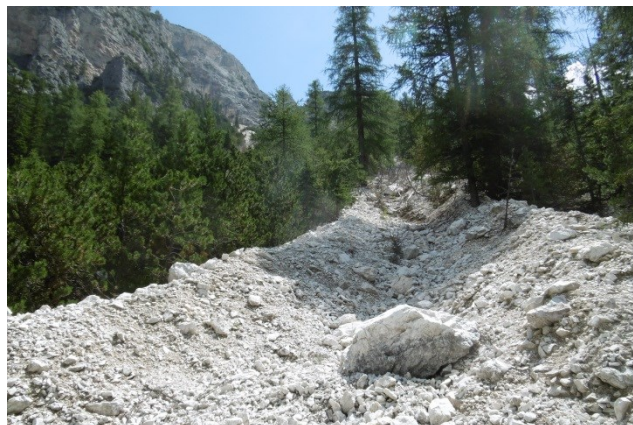
**Foto 6:** Frische Murschuttssedimente im Murgraben oberhalb der Straße. / Depositi freschi di colata detritica fresca nel canalone sopra alla strada.

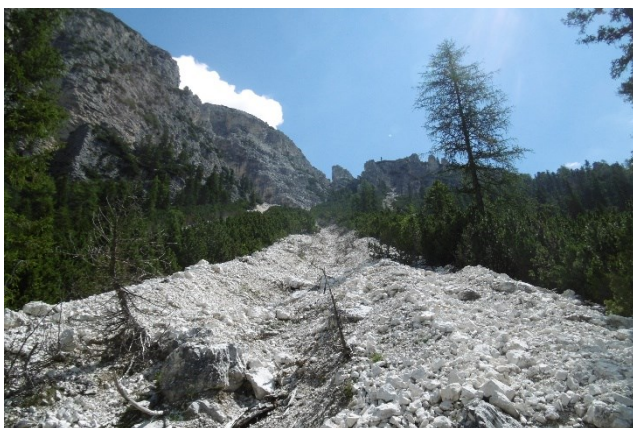
Die LS 37 war bei Km 9+200 in der Vergangenheit wiederholt von Murgängen aus der steil vom Sas de Dlacia bis direkt zur Straße herunterführenden Murrinne betroffen. Insbesondere im Sommer 2013 kam es zu zwei größeren Ereignissen. Beim ersten Ereignis am 22.07.2013 erreichte nur relativ wenig Material (ca. 100 m<sup>3</sup> laut Begehungsprotokoll Amt 11.6 vom 23.07.2013) die Straße. Der frisch aufgerissene Murkanal wurde allerdings durch ein weiteres Starkniederschlagsereignis reaktiviert. Bei diesem Ereignis wurde die Fahrbahn mit geschätzten 900 m<sup>3</sup> Material verlegt (siehe Begehungsprotokoll Amt 11.6 vom 05.08.2013). Glücklicherweise kamen bei beiden Ereignissen keine Fahrzeuge und Verkehrsteilnehmer zu Schaden.

Weiter kommt es laut Auskunft des Straßendienstes aus der bergseitigen, ca. 10 m hohen Anschnittsböschung oberhalb der Straße, die gleichzeitig das untere Ende des Murkanals darstellt, immer wieder zur Ablösung von bis zu faustgroßen Klastern aus den dort anstehenden stark zerscherten Megablöcken aus Cassianer Dolomit. Die ursprünglich vorhandene Netzverhängung wurde im Zuge der Murabgänge an mehreren Stellen aufgerissen und bietet daher keinen ausreichenden Schutz mehr für die Fahrbahn. Der Straßendienst hat mittlerweile am Böschungsfuß Betonleitschienen als provisorische Schutzmaßnahme aufgestellt.

**Foto 9:** Durch die Ereignisse im Sommer 2013 immer noch aufgerissener Murgraben oberhalb der Straße mit sehr hohem Geschiebepotential. / Il canale tuttora aperto a causa degli eventi dell'estate 2013 sopra alla sede stradale con notevole potenziale di trasporto solido.

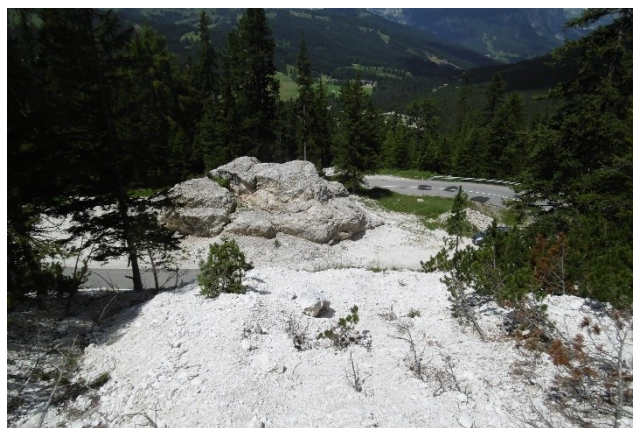
**Foto 10:** Murgraben, Blick von oben Richtung Straße. / Canalone di colata detritica, vista da sopra in direzione della strada.

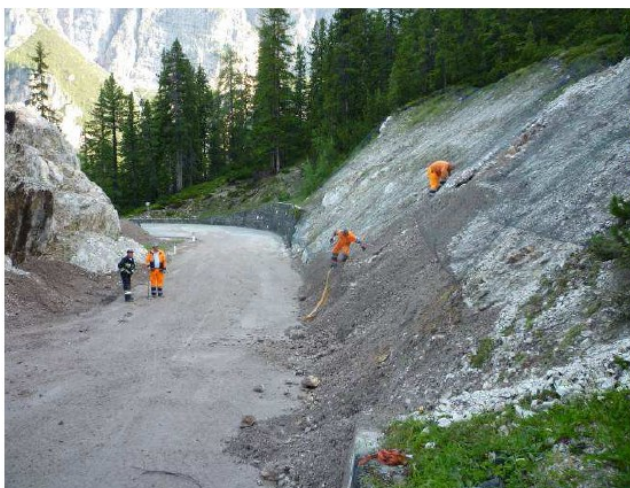
**Foto 11:** Reparatur des Steinschlagnetzes im Bereich der bergseitigen Straßenböschung nach dem Ereignis am 22.07.13 (entnommen aus Begehungsprotokoll Amt 11.6 vom 23.07.13). / Riparazione della rete di protezione contro caduta massi nella zona della scarpata stradale a lato monte dopo l'evento del 22.07.13 (estratto dal protocollo di sopralluogo dell'ufficio 11.6 del 23.07.13).

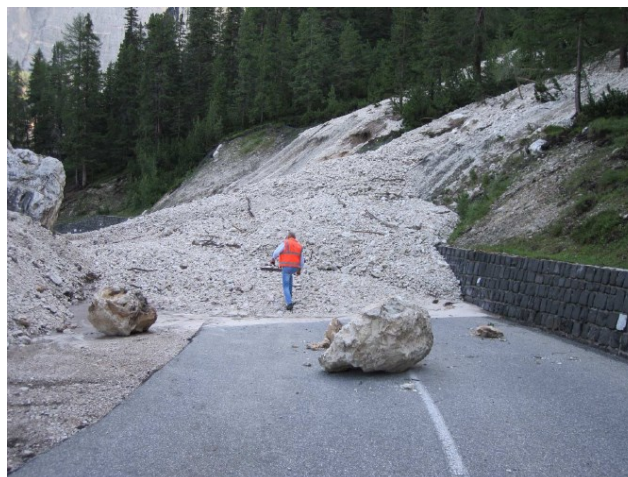
**Foto 12:** Vermurung der Straße durch Folgeereignis am 04.08.13 (entnommen aus Begehungsprotokoll Amt 11.6 vom 05.08.13) / Colata detritica che ha raggiunto la sede stradale durante l'evento successivo del 04.08.13 (estratto dal protocollo di sopralluogo dell'ufficio 11.6 del 05.08.13).

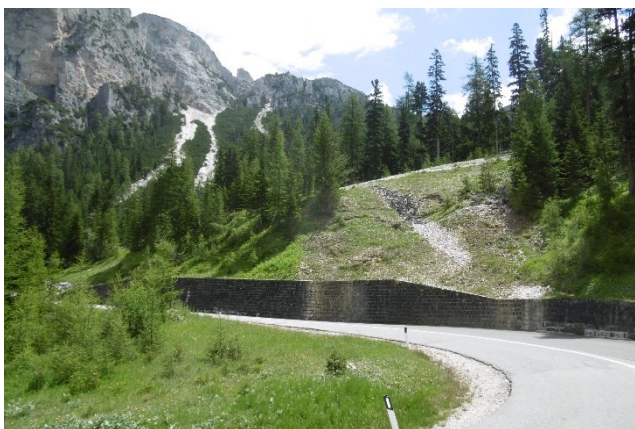
Im Herbst 2014 kam es ca. 20 m vor Km 9+000 zu einer oberflächigen Rotationsrutschung. Die rd. 15 bis 20 m breite Anbruchkante lag unmittelbar oberhalb der bergseitigen Stützmauer. Die Rutschmasse (ca. 200 m<sup>3</sup>) wurde durch die unmittelbar darunter befindliche Mauerkrone gestoppt, sodass nur wenig Material auf die Fahrbahn gelangen konnte (Foto 14). Der sichelförmige Rutschanbruch ist im Gelände noch deutlich erkenntlich. (Fotos 13). Offensichtlich wurde schon vor dem Ereignis 2014 versucht den Hang mit verschiedenen Methoden zu stabilisieren. Die im oberen Hangbereich aufgebraachten Gabbio-

**Foto 13:** Oberflächliche Rutschung von 2014 bergseitig der Stützmauer bei km 8+950 mit dem sichelförmigen Anbruch. / Scivolamento superficiale nel 2014 a monte del muro di sostegno al km 8+950 con nicchia di distacco a forma di falce.

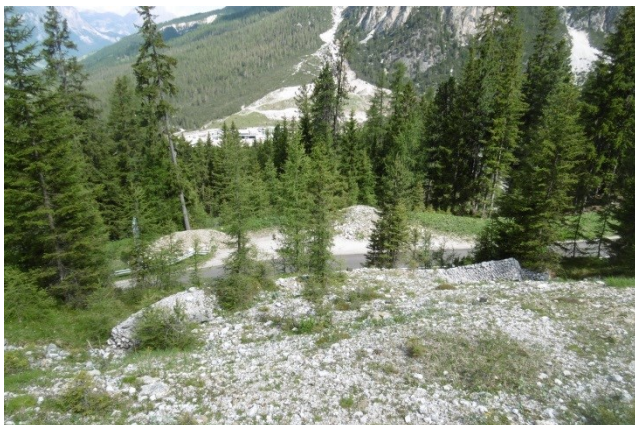
nen (cf. Anhang A1, Foto 15, 16) wurden jedoch durch jüngere Bewegungen verstellt (evtl. durch Rutschung 2014?). In diesem Abschnitt weist der Straßenbelag auch talseitig kleinere Setzungsrisse auf.

**Foto 15:** Übersichtsfoto der Rutschung mit verstellten Gabbionen. Blickrichtung Norden. / Foto panoramica dello scivolamento con i gabbioni spostati.

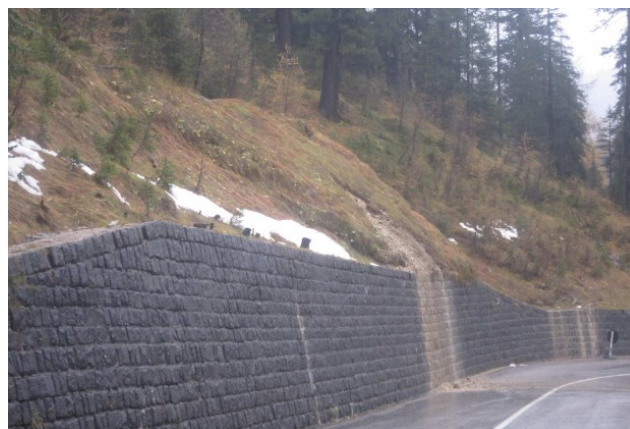
**Foto 14:** Foto der oberflächlichen Rutschung (aus Begehungsprotokoll Amt 11.6 vom 06.11.14). / Foto dello scivolamento superficiale (estratto dal protocollo di sopralluogo dell'Ufficio 11.6 del 06.11.14).

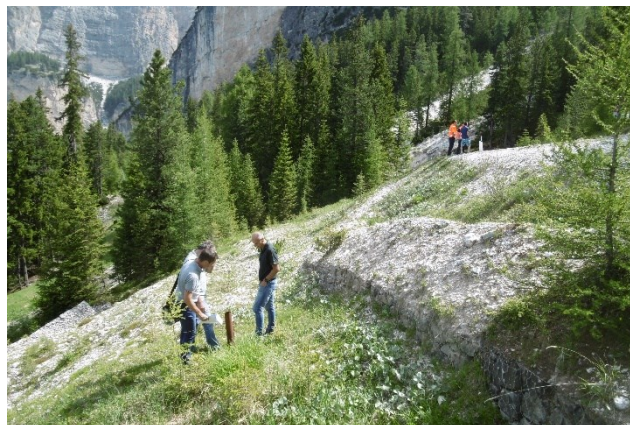
**Foto 16:** Hang oberhalb der Rutschung bei Km 8+950. / Zona del versante sopra allo scivolamento presso Km 8+950.

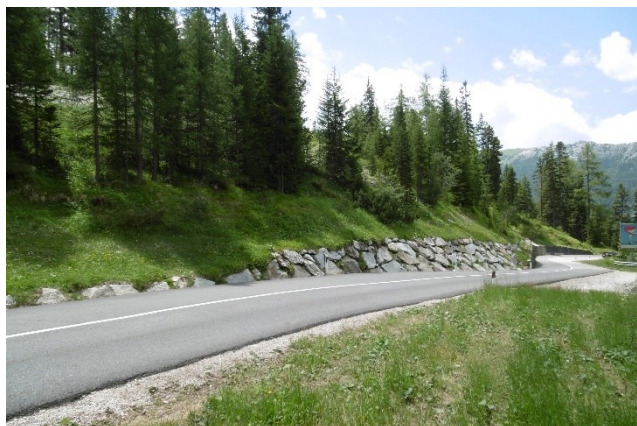
Östlich der genannten Rutschung (bis ca. Km 9+050) sind entlang der bergseitigen, steilen Straßenböschung weitere relikte Abbruchkanten von seichten Rutschungen feststellbar. Der Böschungsfuß ist im betreffenden Abschnitt mit einer max. 2 m hohen Zyklopenmauer befestigt (Foto 17).

**Foto 17:** Trassenabschnitt östlich von Km 9+050; die Zyklopenmauer an der Bergseite wurde erst vor wenigen Jahren neu errichtet. / Tratto stradale ad est del Km 9+050; il muro in masso ciclopici a lato monte è stato costruito recentemente.

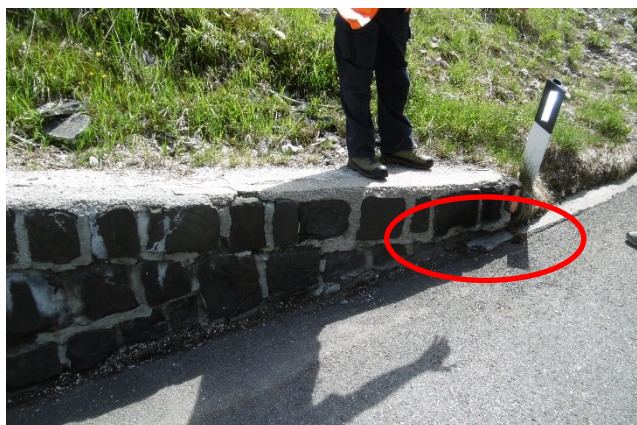
Im weiteren Straßenabschnitt zwischen ca. Km 9+320 bis 9+500 wurden keine Hinweise auf relevante aktive Massenbewegungen festgestellt. Allerdings gibt es talseitig der LS37 in diesem Bereich morphologische Hinweise auf relikte Massenbewegungen in Form von Sackungsstufen (Verflachungen). Die bergseitig der Straße sanierungsbedürftige Böschungsstützmauer zeigt lokal kleinere Risse und ist stellenweise geringfügig in Richtung Tal verkippt (Foto 19).

**Foto 19:** Leicht über den Straßenbelag überschobene Stützmauer bei ca. Km 9+450. / Muro di sostegno leggermente ribaltato al km 9+450.

Die im Bereich der Stützbauwerke festgestellten Schäden sind nach unserer Einschätzung zum überwiegenden Teil „alters-“ oder strukturbedingt und sind zumindest im untersuchten Abschnitt nur sehr untergeordnet auf aktive Hangbewegungen rückführbar.

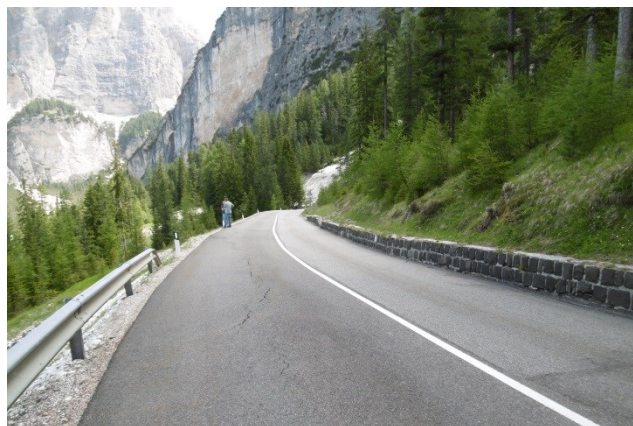
**Foto 18:** Leichte Setzungen und Risse der talseitigen Fahrbahn im Abschnitt von ca. Km 9+220 bis 9+320. Bergseitig wird die Straße von einer ca. 0,5 m hohen Natursteinmauer begrenzt; die dort feststellbaren Schäden (vor allem Risse) sind altersbedingt. / Leggeri cedimenti e lesioni nella carreggiata a lato valle nella sezione fra il km 9+220 e 9+320. A lato monte la strada è delimitata da un muro in pietra naturale alto 0,5 m; i danni rilevati qui (soprattutto lesioni) sono imputabili all'età.

Die in den angrenzenden Trassenabschnitten festgestellten Bauschäden können nur untergeordnet auf Hangbewegungen / aktive Rutschungen zurückgeführt werden. Die Setzungen im talseitigen Straßenkörper sind meist auf einen unzureichenden Verdichtungsgrad bzw. unter Umständen den Einbau von nicht geeignetem Schüttmaterial zurückzuführen. Zur Klärung des Sachverhalts sollten in den betreffenden Abschnitten mit Baggerschürfen die Zusammensetzung des Straßenunterbaus überprüft werden.

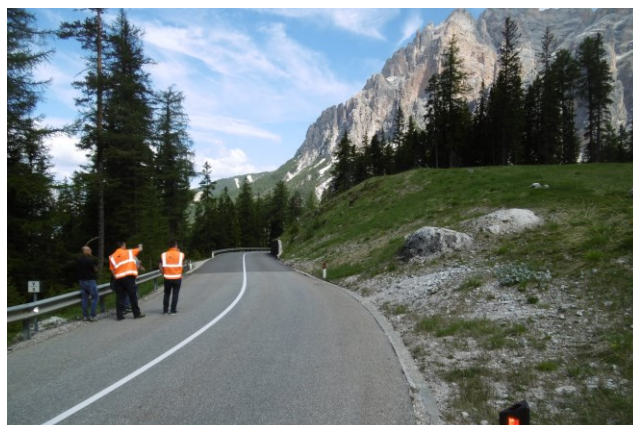
**Foto 20:** Trassenabschnitt bei ca. Km 9+500. In diesem Abschnitt soll es im Zuge von Sanierungsarbeiten 2007 zu Setzungen im Straßenkörper gekommen sein. / Sezione stradale al km 9+500. Qui si sono verificati cedimenti nel corpo stradale durante lavori di risanamento nel 2007.
