## ANNESSE 2 – RELAZIONE DI SINTESI INDAGINI STRALLI PILE 9-10

## CAMPATA E11 – CARREGGIATA EST (DIR. GENOVA) – TRAVE T1 (LATO MARE)

## CAMPATA E29 – CARREGGIATA EST (DIR. GENOVA) – TRAVE T1 (LATO MARE)

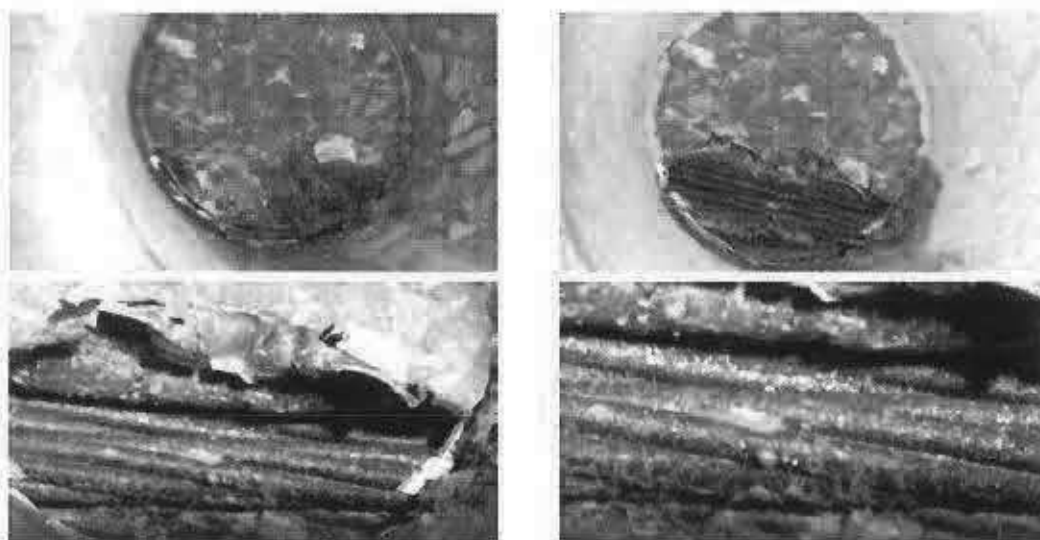
*"(...) Eseguite nell'anno 1991 sugli stralli pila n.9 lato Savona. Nell'anno 1992, sugli stralli pila n.10 lato mare, sono state condotte utilizzando i carotaggi della prova di liberazione delle tensioni, demolizioni locali ed endoscopia (...)"*

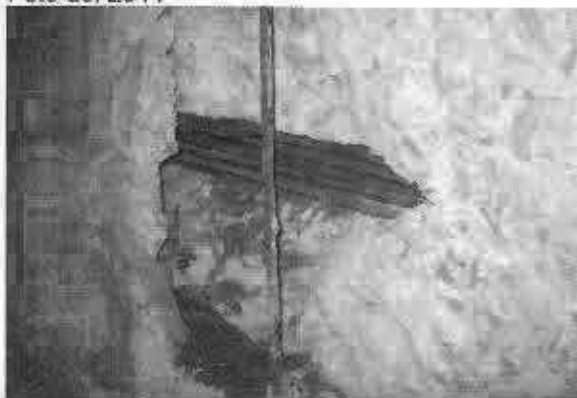
Foto del 2011

Sempre nel 2011, nella sezione a circa 2.80 ml dall'appoggio lato Savona, si sono potuti esaminare, a due diverse altezze, due cavi di precompressione. Il cavo più alto appariva senza iniezione. Erano visibili circa metà dei fili di ogni cavo, dove i fili sono apparsi fortemente corrosi e ridotti di sezione. In ogni cavo sono stati osservati almeno 4 fili rotti. Nella sezione a circa 6.00 ml dall'appoggio lato Savona è stato nuovamente intercettato il cavo più alto, che si trovava in analogo stato di conservazione. Tutti i fili esaminati risultarono "deformabili" anche solo facendo leva con uno scalpello, e si poté quindi ritenere che fossero "non efficaci".

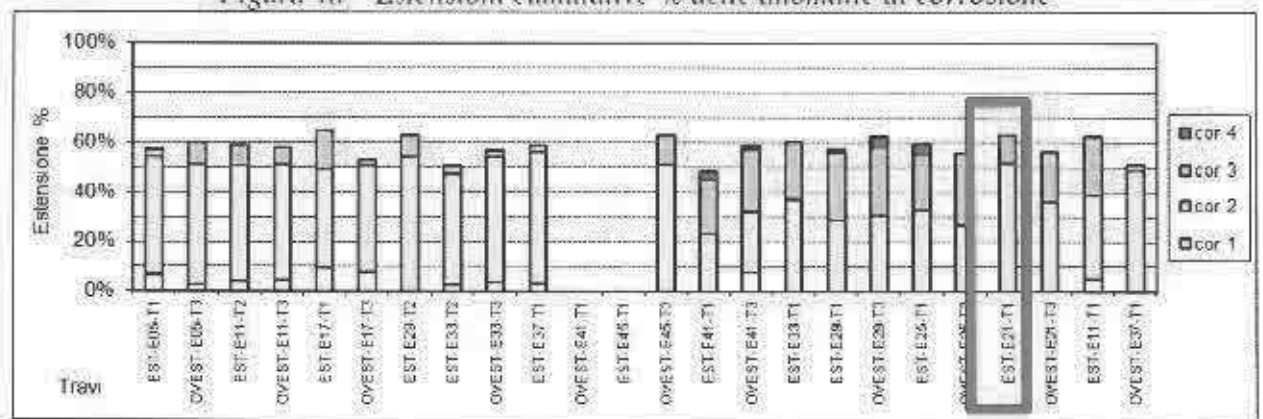
Figura 4a – Estensioni cumulative % delle anomalie di corrosione

Corrosione livello 1: estensione 4,9 %

Corrosione livello 2: estensione 33,6 %

Corrosione livello 3: estensione 24,1 %

L'evoluzione delle estensioni percentuali delle principali anomalie, considerando i dati del 2012/2013 e del 2015, vede un significativo aumento dei fenomeni:

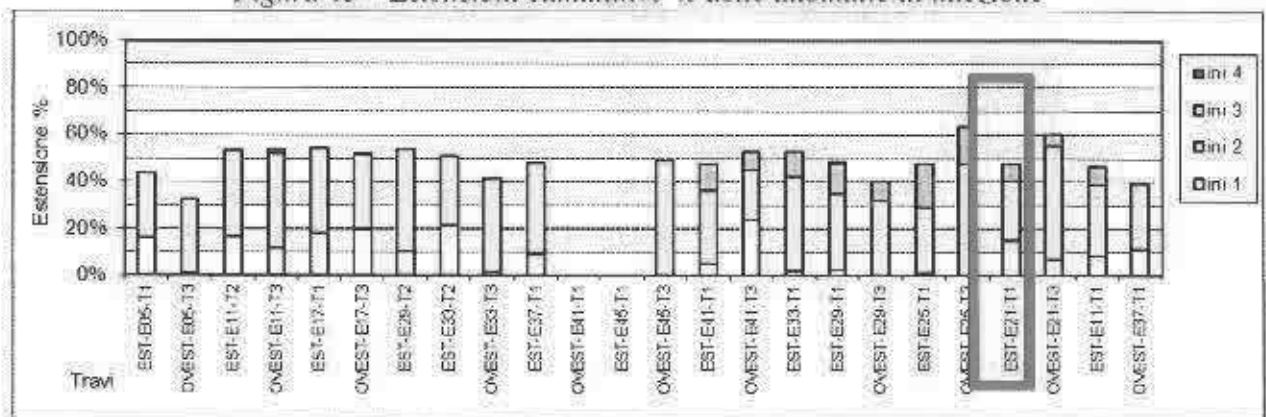
Figura 4b – Estensioni cumulative % delle anomalie di iniezione

Iniezione livello 3: estensione 7,1 %

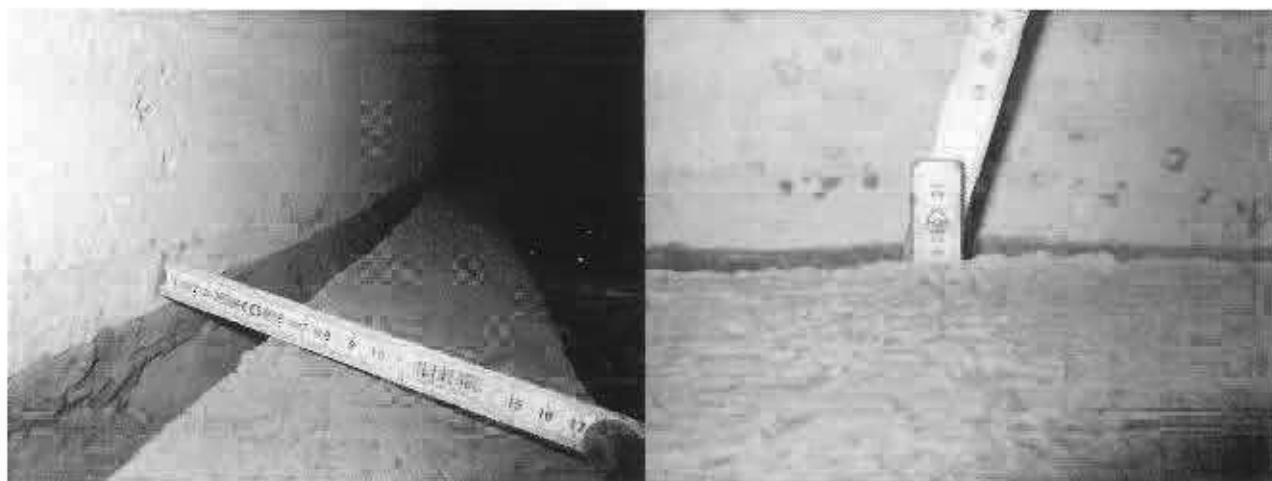
A circa 1.50 ml dal traverso a un quarto della luce lato Genova, verso Savona, il bulbo è in distacco dall'anima e la frattura ha una apertura di circa 6 cm ed una profondità di oltre 19 cm. Tale ampiezza è maggiore di quella misurata durante i controlli del 2011.

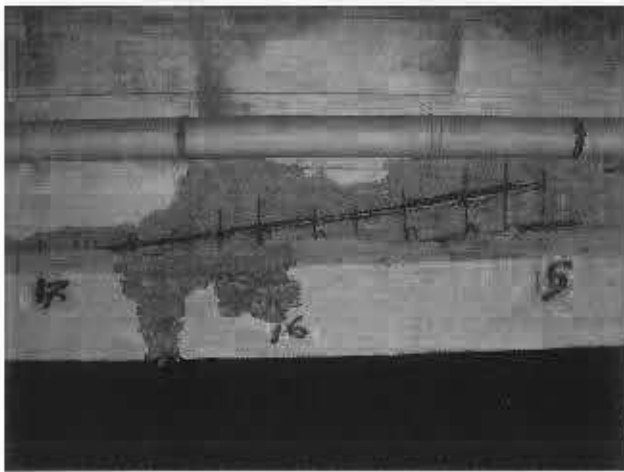
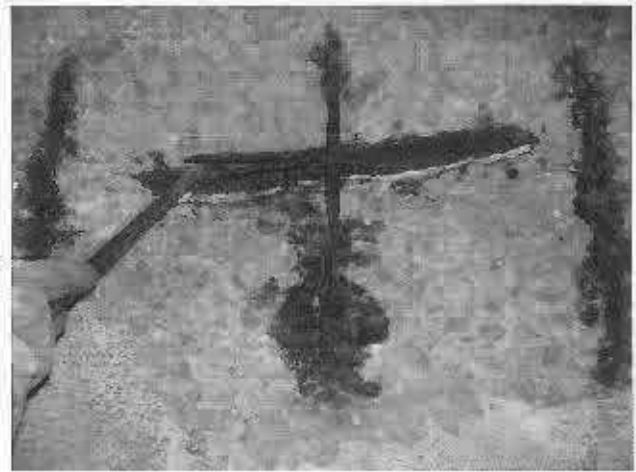
Foto del 2011

Nella zona a circa 5 m dall'appoggio lato Genova, nel 2011 sono stati esaminati due cavi di precompressione, che risultavano in vista, per distacco del copri ferro: un cavo (costituito da 18 fili  $\varnothing$  7 mm) appartiene alla coppia di trefoli "b-d" e un cavo (costituito da 21 fili  $\varnothing$  7 mm) appartenente alla coppia di trefoli "a-c". In entrambi i cavi esaminati sono visibili 6+8 fili. In ciascuno dei cavi esaminati tutti i fili sono risultati fortemente ossidati, alcuni ridotti di sezione e, circa un paio per cavo, rotti. Tutti i fili in vista sono inoltre risultati "deformabili" facendo leva con un semplice scalpello, pertanto è probabile che tali cavi non presentino più la tensione prevista dalla precompressione iniziale e quindi siano da ritenere non efficaci.

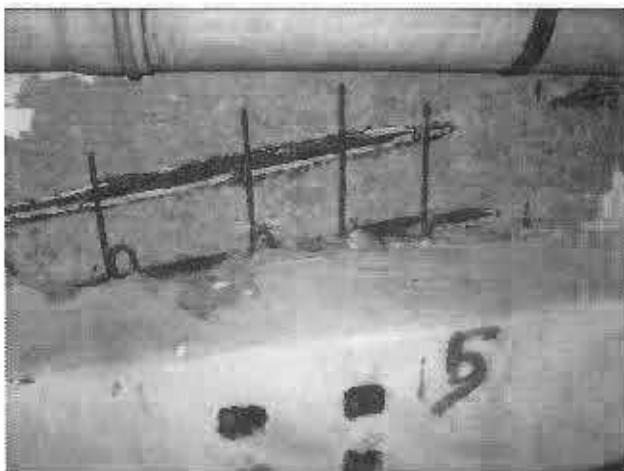
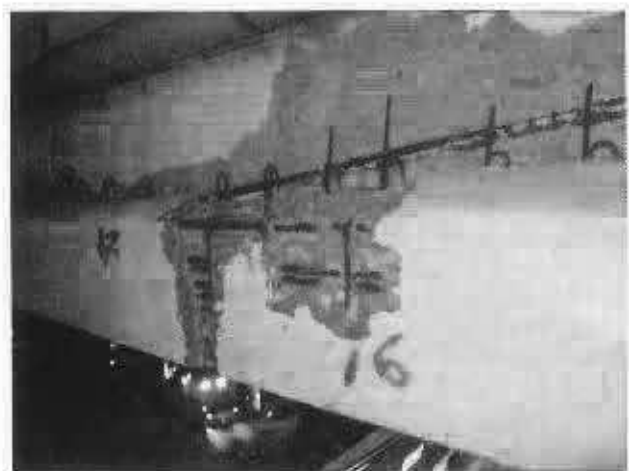
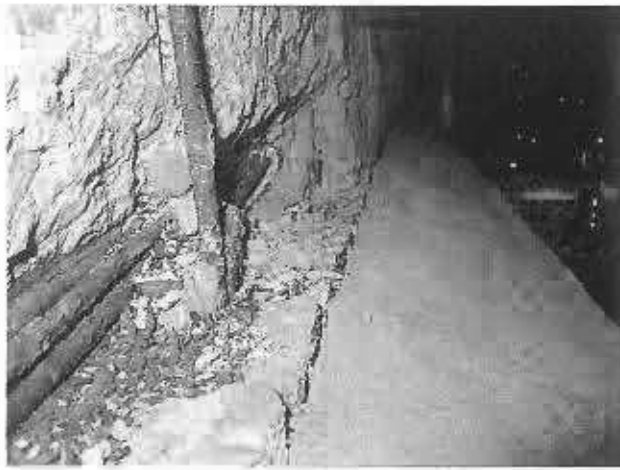
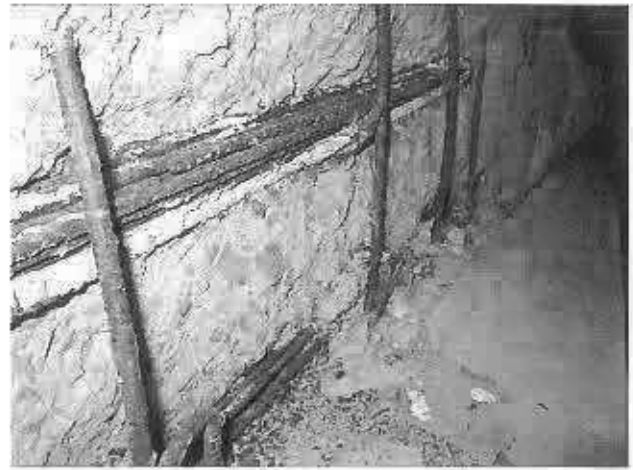
Foto del 2013

A distanza di circa due anni il degrado ha avuto una evoluzione che ha portato ad una ulteriore ossidazione e corrosione dell'armatura di precompressione.

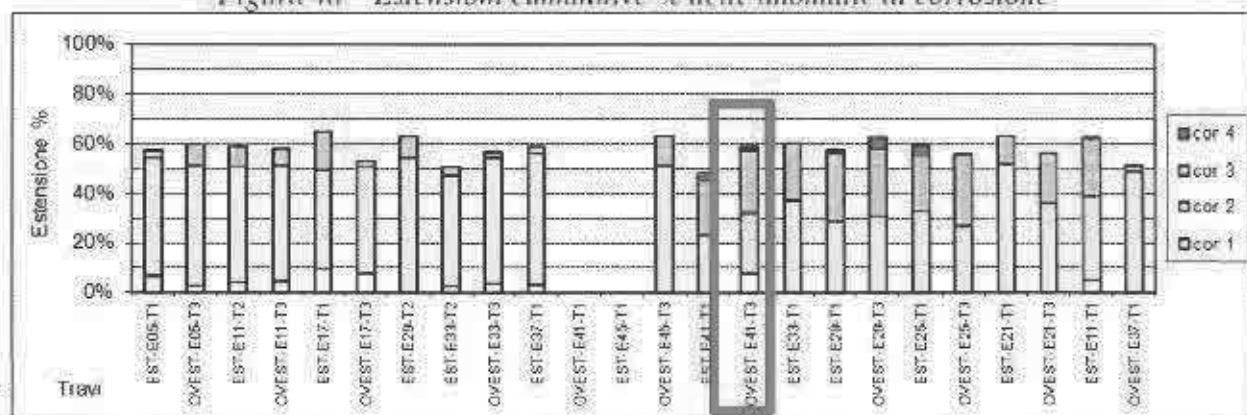
Figura 4a – Estensioni cumulative % delle anomalie di corrosione

Corrosione livello 1: estensione 0 %

Corrosione livello 2: estensione 28,7 %

Corrosione livello 3: estensione 27,6 %

Corrosione livello 4: estensione 1,1 %

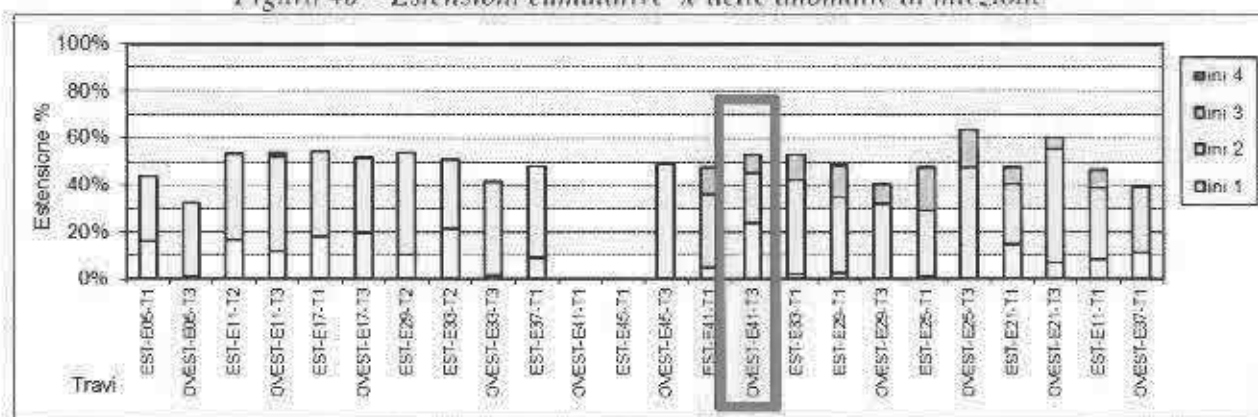
Figura 4b – Estensioni cumulative % delle anomalie di iniezione

Iniezione livello 4: estensione 1 %
