# SICUREZZA STATICA DEI FABBRICATI

## Monitoraggio Strutturale con Fibre Ottiche

### Palazzo Mannetti - centro Storico di L' Aquila

report del 24 agosto 2016 al 30 ottobre 2016

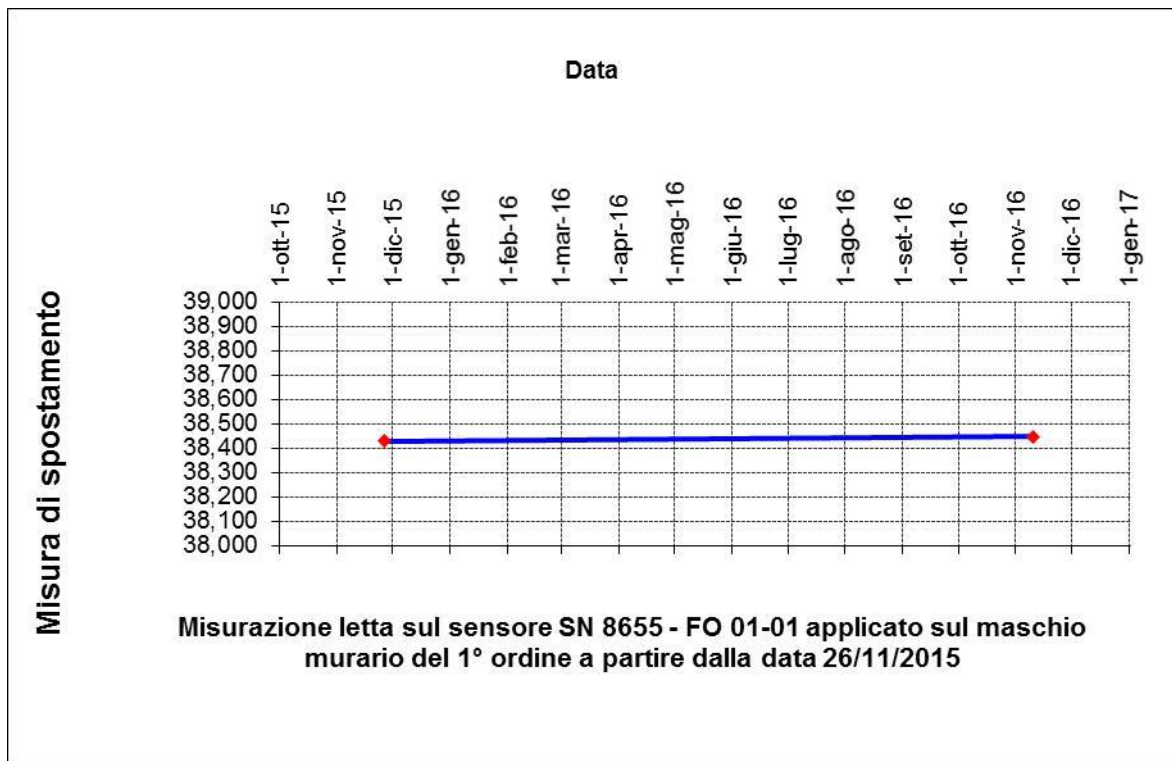
## Sensore n° 1

<b>Maschi murari del I ordine - Sensore n° 1</b>					
<b>SN 8655 FO 01-01 dlf = 38.148</b>					
Data	Misurazione	Deformazione	Temperatura in corrispondenza del box di misura	variazione di tensione kg/cm <sup>2</sup>	Note
16/10/16	38.520	-	12	-	(Installazione)
26/11/15	38.431	-	5	-	(Misura di riferimento)
10/11/16	38.449	0,000060	14	126	(lavori terminati)

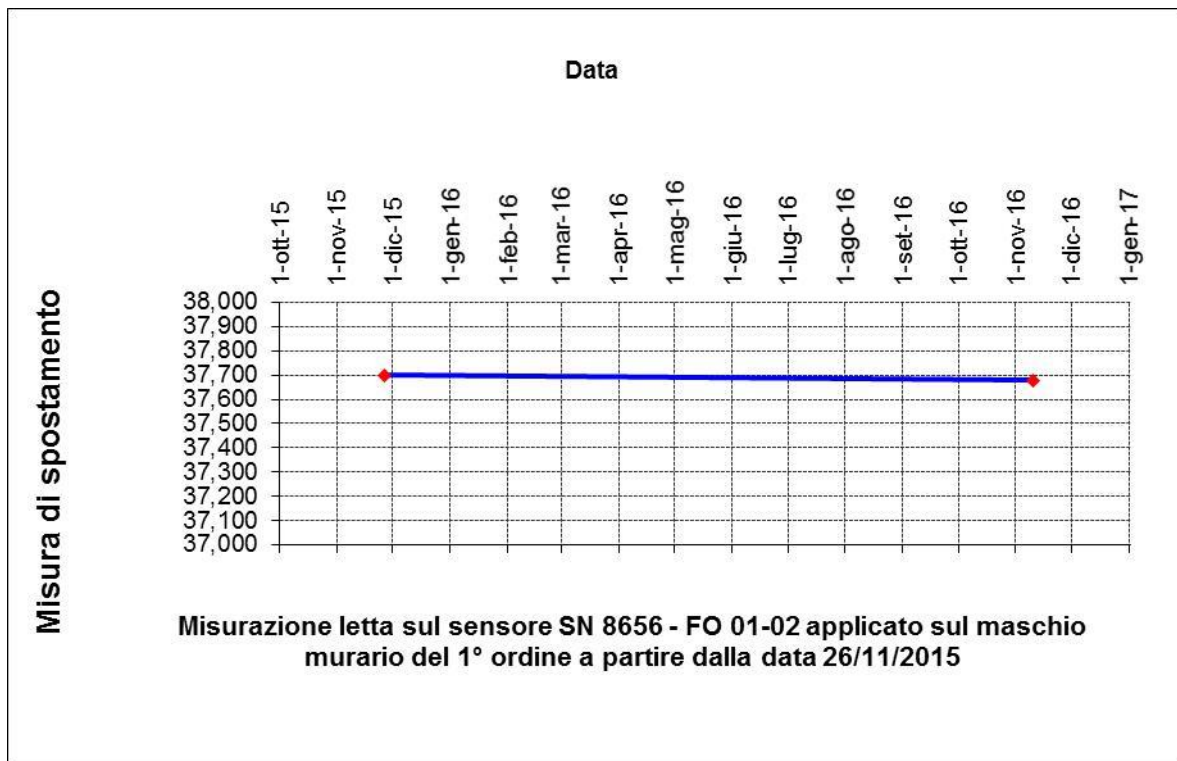
## Sensore n° 2

<b>Maschi murari del I ordine - Sensore n° 2</b>					
<b>SN 8656 FO 01-02 dlf = 37.278</b>					
Data	Misurazione	Deformazione	Temperatura in corrispondenza del box di misura	variazione di tensione kg/cm <sup>2</sup>	Note
16/10/16	37.682	-	12	-	(Installazione)
26/11/15	37.700	-	5	-	(Misura di riferimento)
10/11/16	37.678	0,000073	14	154	(lavori terminati)

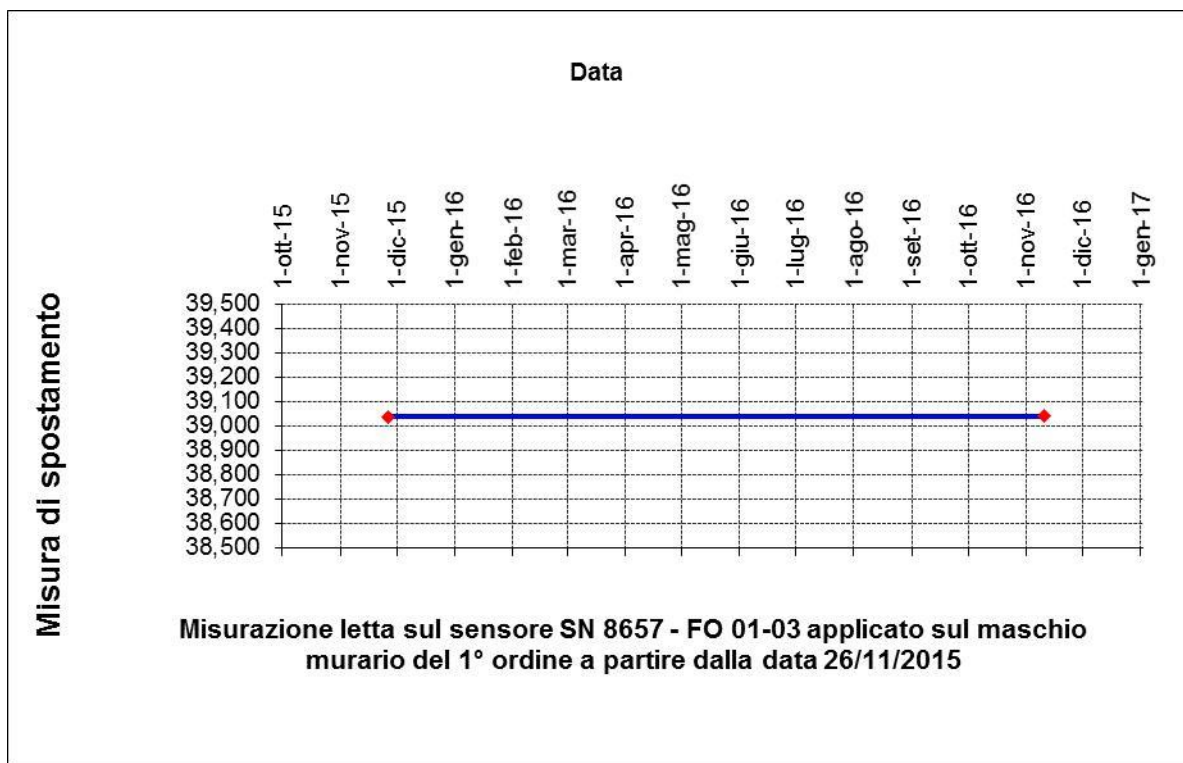
### Sensore n° 3

<b>Maschi murari del I ordine - Sensore n° 3</b>					
<b>SN 8657 FO 01-03 dlf = 38.895</b>					
Data	Misurazione	Deformazione	Temperatura in corrispondenza del box di misura	variazione di tensione kg/cm <sup>2</sup>	Note
16/10/16	38.960	-	12	-	(Installazione)
26/11/15	39.040	-	5	-	(Misura di riferimento)
10/11/16	39.042	0,000007	14	14	(lavori terminati)

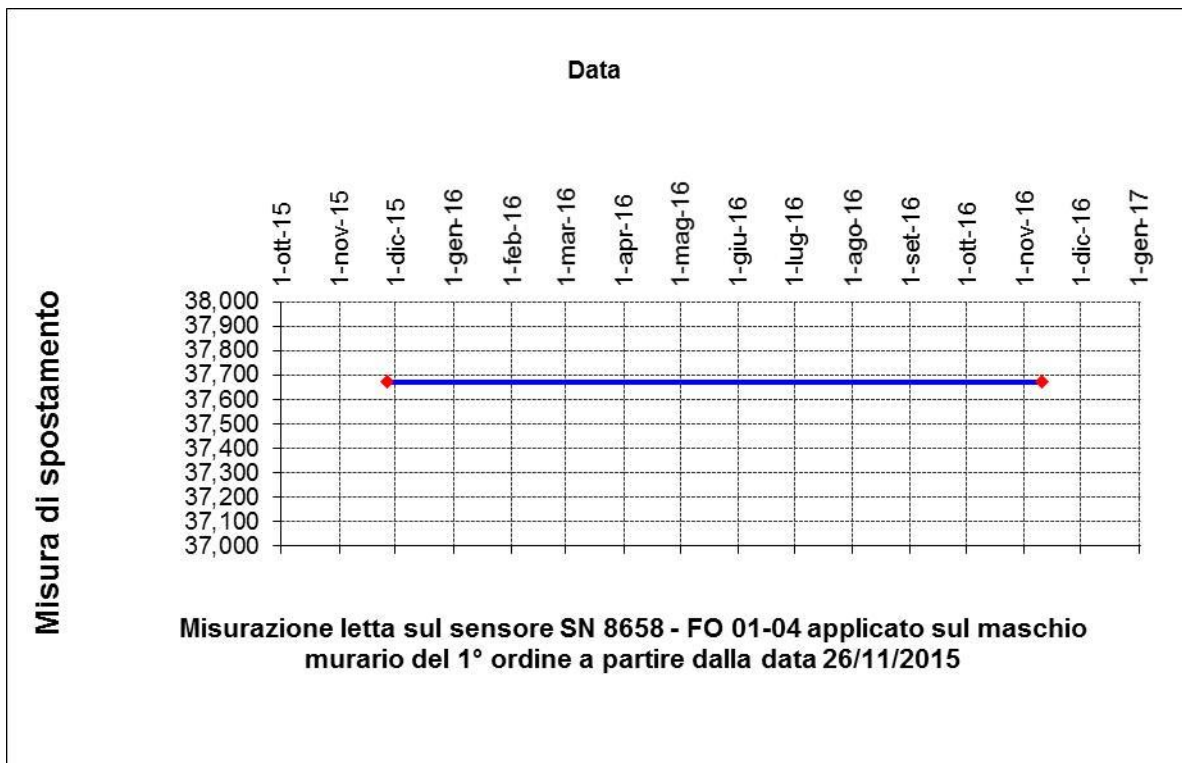
Sensore n° 4

<b>Maschi murari del I ordine - Sensore n° 4</b>					
<b>SN 8658 FO 01-04 dlf = 37.563</b>					
Data	Misurazione	Deformazione	Temperatura in corrispondenza del box di misura	variazione di tensione kg/cm <sup>2</sup>	Note
16/10/16	37.682	-	12	-	(Installazione)
26/11/15	37.675	-	5	-	(Misura di riferimento)
10/11/16	37.675	0,000000	14	0	(lavori terminati)

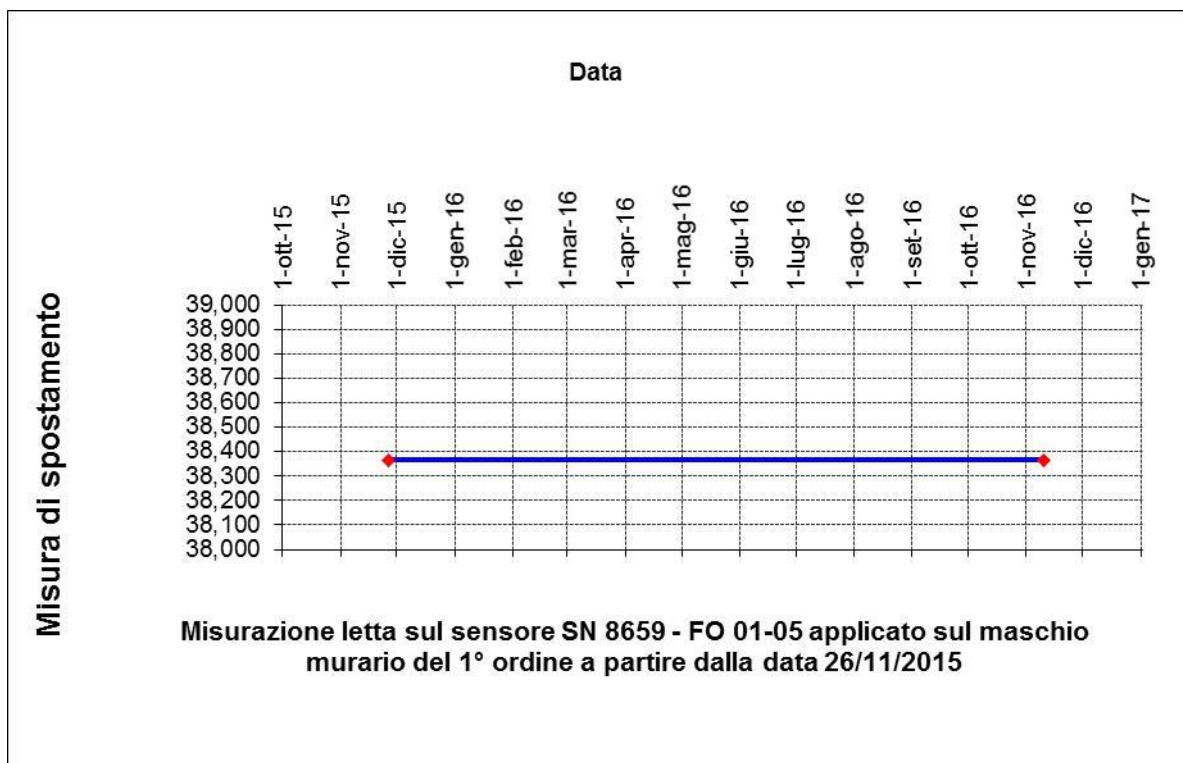
## Sensore n° 5

<b>Maschi murari del I ordine - Sensore n° 5</b>					
<b>SN 8659 FO 01-05 dlf = 38.145</b>					
Data	Misurazione	Deformazione	Temperatura in corrispondenza del box di misura	variazione di tensione kg/cm <sup>2</sup>	Note
16/10/16	38.447	-	12	-	(Installazione)
26/11/15	38.367	-	5	-	(Misura di riferimento)
10/11/16	38.365	0,000007	14	14	(lavori terminati)

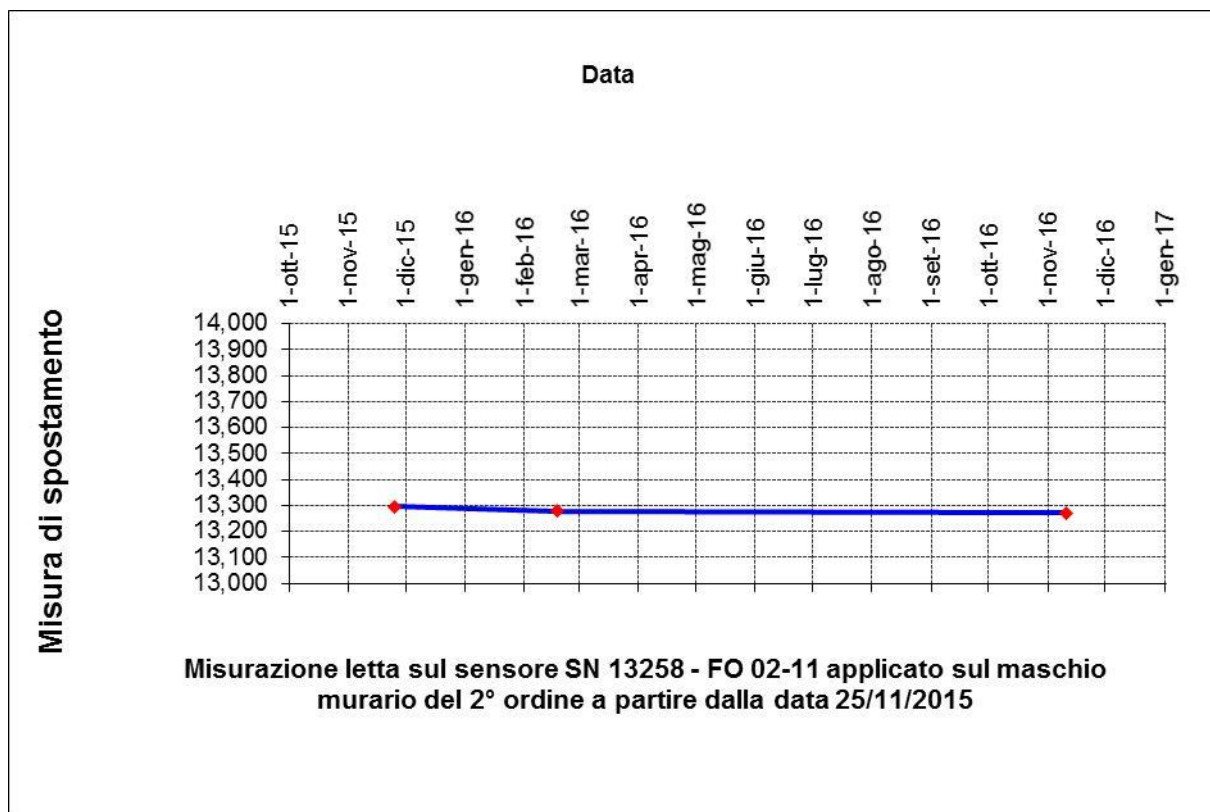
## Sensore n° 11

<b>Maschi murari del II ordine - Sensore n° 11 SN 13258 FO 02-11 dlf = 13.041</b>					
Data	Misurazione	Deformazione	Temperatura in corrispondenza del box di misura	variazione di tensione kg/cm <sup>2</sup>	Note
16/10/16	13.279	-	14	-	(Installazione)
25/11/15	13.295	-	12	-	(Misura di riferimento)
18/02/16	13.280	0,000050	12	105	(intonaci e massetti finiti)
10/11/16	13.271	0,000080	14	168	(lavori terminati)

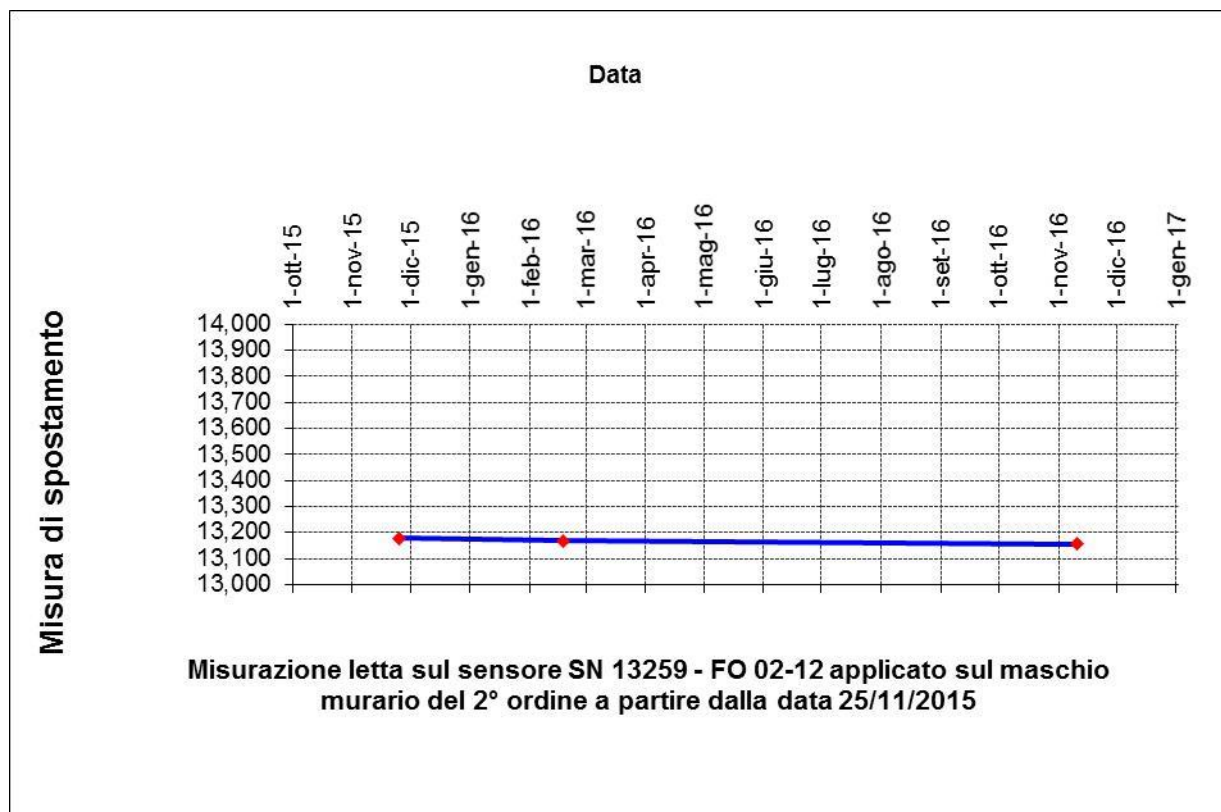
## Sensore n° 12

<b>Maschi murari del II ordine - Sensore n° 12 SN 13259 FO 02-12 dlf = 13.213</b>					
Data	Misurazione	Deformazione	Temperatura in corrispondenza del box di misura	variazione di tensione kg/cm <sup>2</sup>	Note
16/10/16	13.195	-	14	-	(Installazione)
25/11/15	13.178	-	12	-	(Misura di riferimento)
18/02/16	13.168	0,000033	12	70	(intonaci e massetti finiti)
10/11/16	13.156	0,000073	14	154	(lavori terminati)

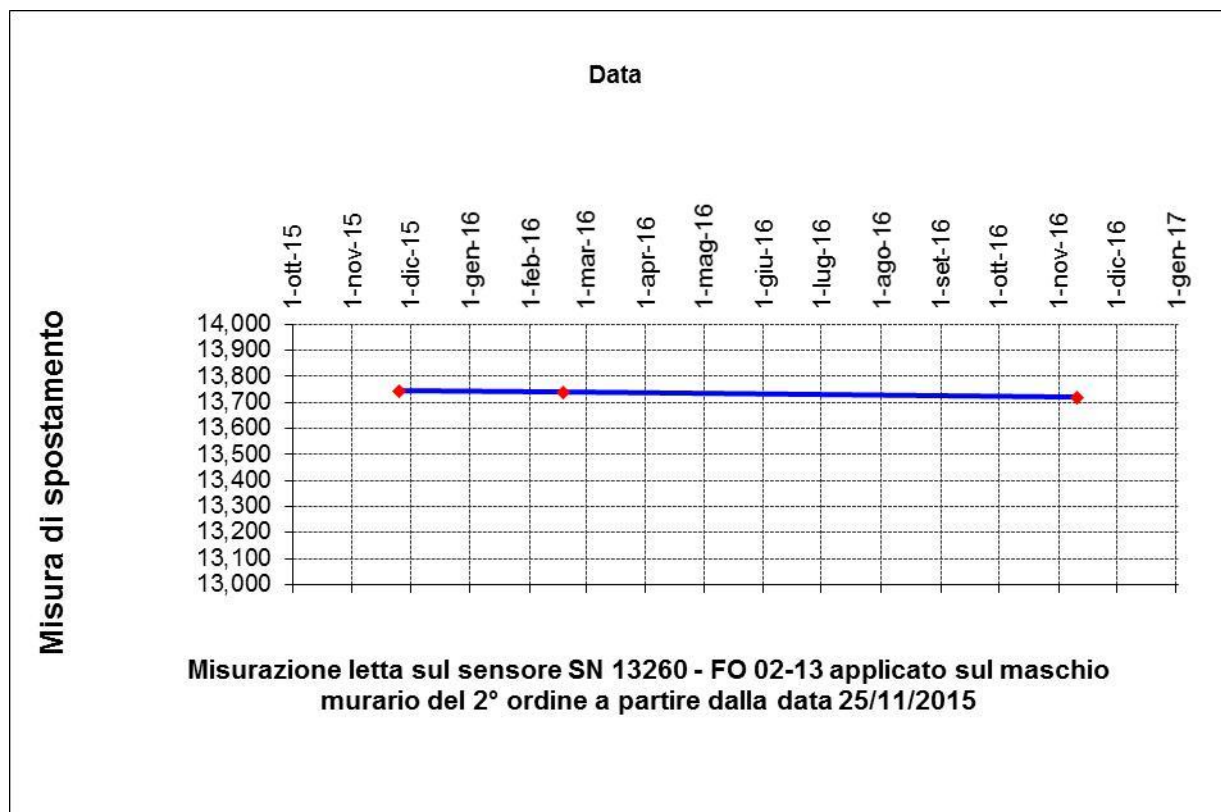
## Sensore n° 13

<b>Maschi murari del II ordine - Sensore n° 13 SN 13260FO 02-13dlf = 13.398</b>					
Data	Misurazione	Deformazione	Temperatura in corrispondenza del box di misura	variazione di tensione kg/cm <sup>2</sup>	Note
16/10/16	13.566	-	14	-	(Installazione)
25/11/15	13.745	-	12	-	(Misura di riferimento)
18/02/16	13.739	0,000020	12	42	(intonaci e massetti finiti)
10/11/16	13.719	0,000087	14	182	(lavori terminati)

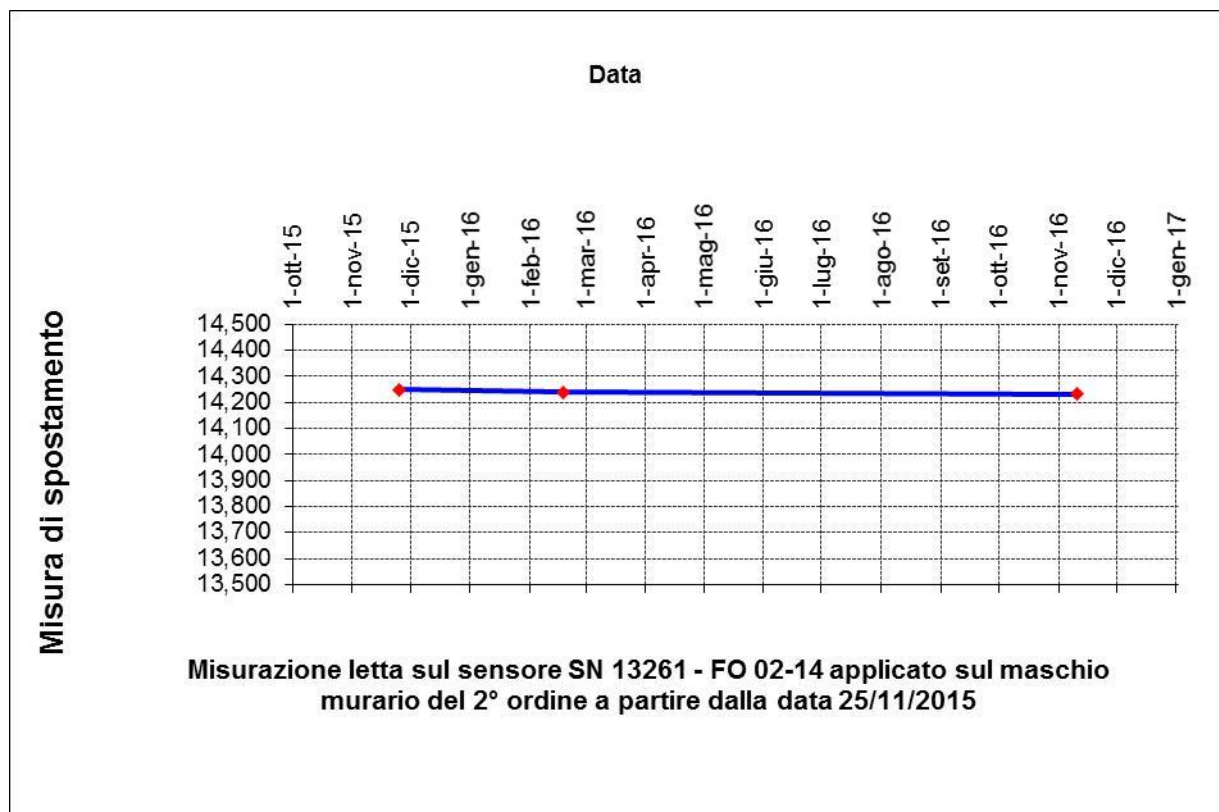
## Sensore n° 14

<b>Maschi murari del II ordine - Sensore n° 14 SN 13261 FO 02-14 dlf = 13.850</b>					
Data	Misurazione	Deformazione	Temperatura in corrispondenza del box di misura	variazione di tensione kg/cm <sup>2</sup>	Note
16/10/16	14.093	-	14	-	(Installazione)
25/11/15	14.250	-	12	-	(Misura di riferimento)
18/02/16	14.240	0,000033	12	70	(intonaci e massetti finiti)
10/11/16	14.232	0,000060	14	126	(lavori terminati)

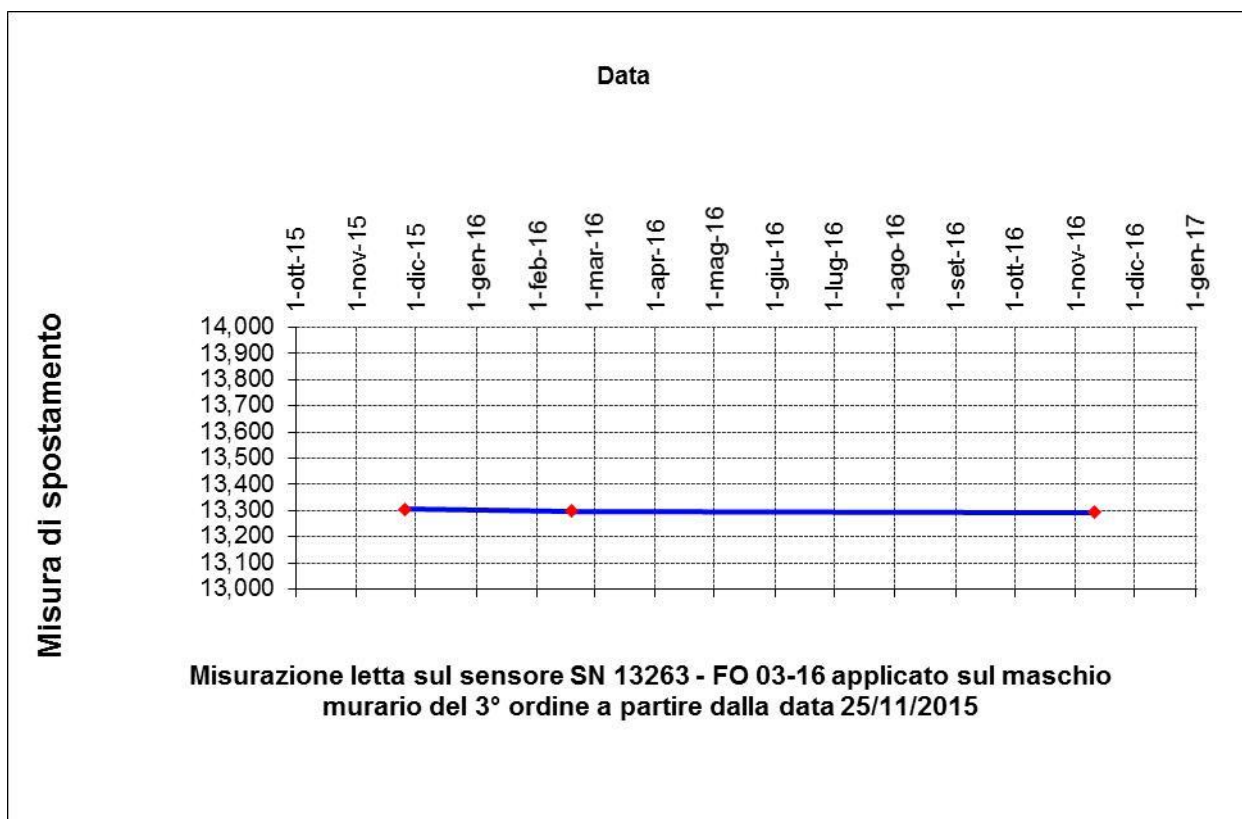
## Sensore n° 16

<b>Maschi murari del III ordine - Sensore n° 16 SN 13263 FO 02-16 dlf = 12.921</b>					
Data	Misurazione	Deformazione	Temperatura in corrispondenza del box di misura	variazione di tensione kg/cm <sup>2</sup>	Note
16/10/16	13.181	-	14	-	(Installazione)
25/11/15	13.306	-	12	-	(Misura di riferimento)
18/02/16	13.297	0,000030	14	63	(intonaci e massetti finiti)
10/11/16	13.292	0,000047	14	98	(lavori terminati)

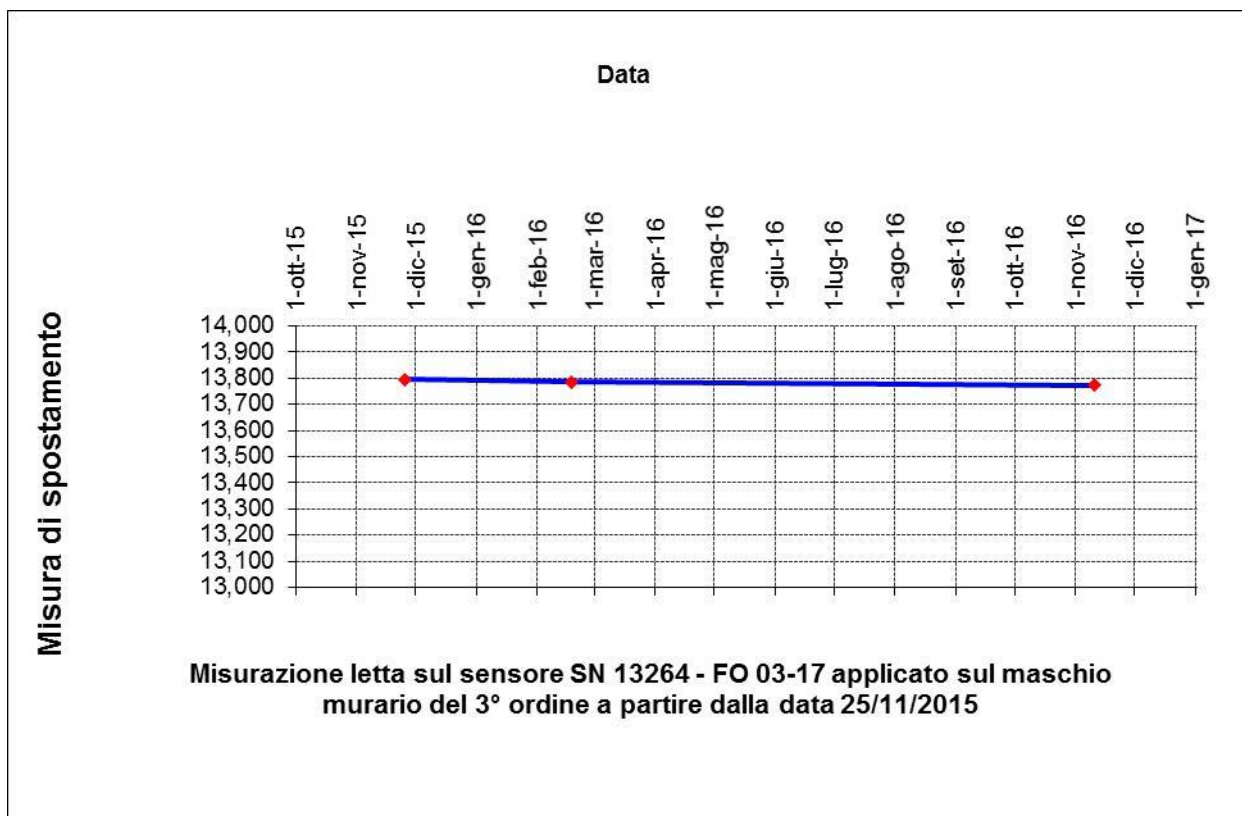
## Sensore n° 17

<b>Maschi murari del III ordine - Sensore n° 17 SN 13264 FO 02-17 dlf = 13.689</b>					
Data	Misurazione	Deformazione	Temperatura in corrispondenza del box di misura	variazione di tensione kg/cm <sup>2</sup>	Note
16/10/16	13.650	-	14	-	(Installazione)
25/11/15	13.796	-	12	-	(Misura di riferimento)
18/02/16	13.786	0,000033	14	70	(intonaci e massetti finiti)
10/11/16	13.774	0,000073	14	154	(lavori terminati)

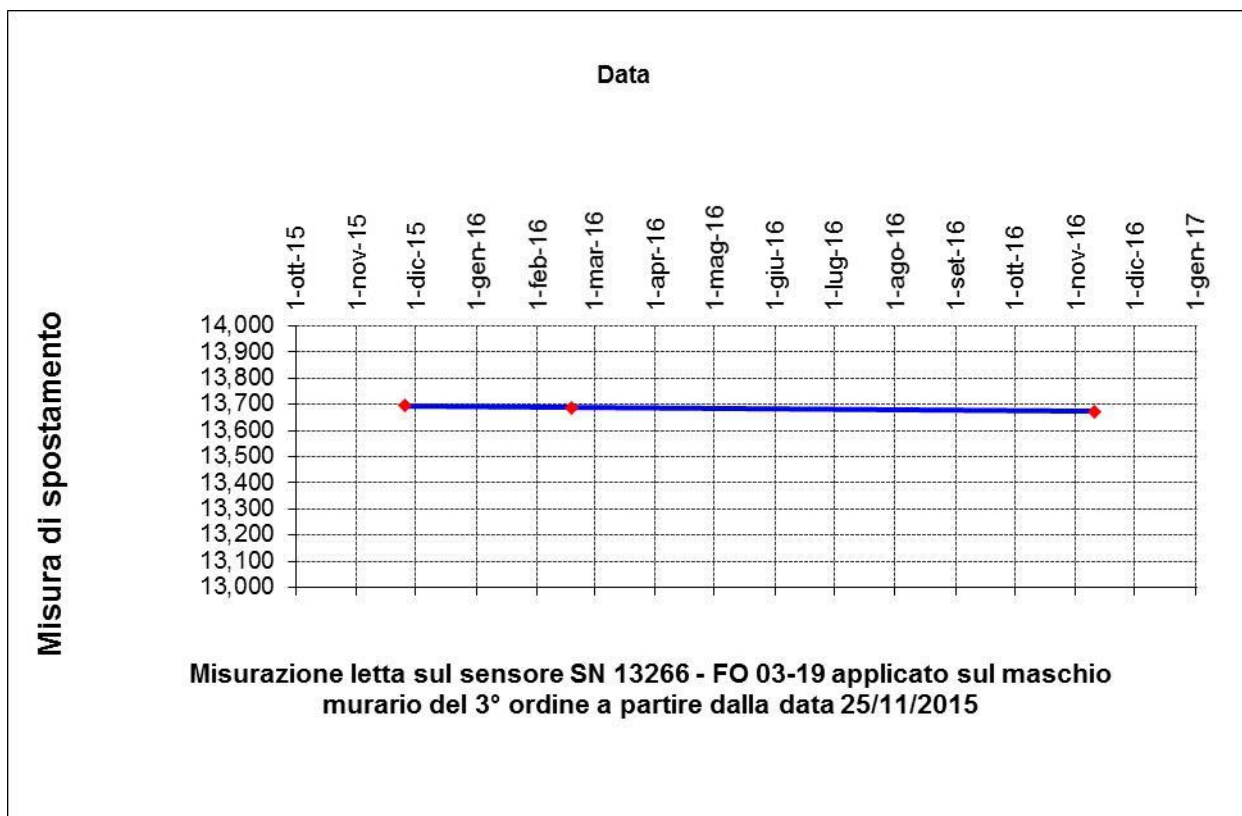
## Sensore n° 19

<b>Maschi murari del III ordine - Sensore n° 19 SN 13266 FO 02-19 dlf = 13.465</b>					
Data	Misurazione	Deformazione	Temperatura in corrispondenza del box di misura	variazione di tensione kg/cm <sup>2</sup>	Note
16/10/16	13.617	-	14	-	(Installazione)
25/11/15	13.694	-	12	-	(Misura di riferimento)
18/02/16	13.687	0,000023	14	49	(intonaci e massetti finiti)
10/11/16	13.672	0,000073	14	154	(lavori terminati)
