Sistema di monitoraggio con sensori in fibra ottica su presidi provvisori per la messa in sicurezza della Chiesa di Santa Maria delle Grazie in Accumoli località Colleposta (RI)

Report del 1.dicembre.2017

**Lavori urgenti
di messa in sicurezza
ed attività di monitoraggio
sulle opere provvisionali**

**Chiesa S. Maria delle Grazie
Colleposta - Accumoli (RI)**

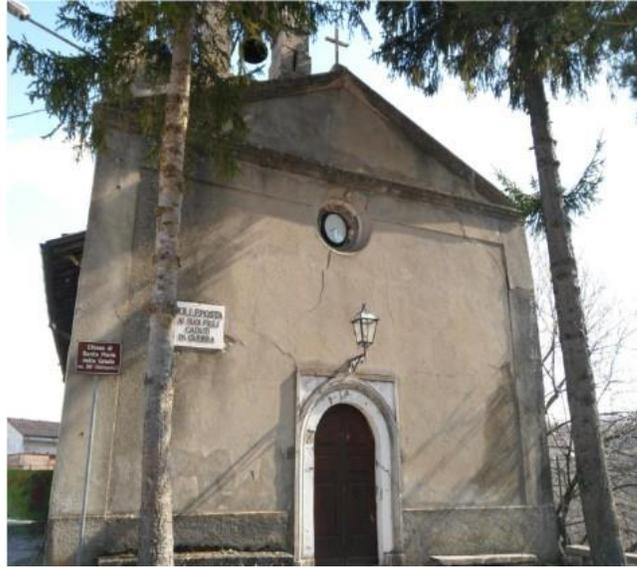
Possibili ribaltamenti della facciata laterale dx

- fessurazione sui muri perimetrali e compromissione dell'ammorsamento
- vela campanaria fortemente compromessa

Opere provvisionali:

- Centinatura di archi e volte
- Cerchiatura di confinamento
- Puntellatura di ritegno

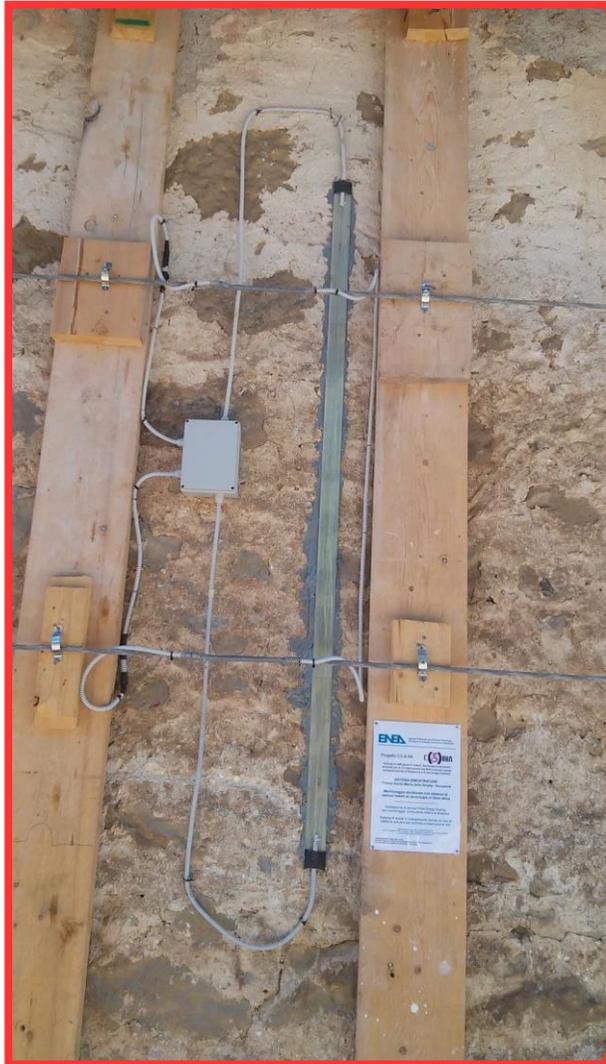
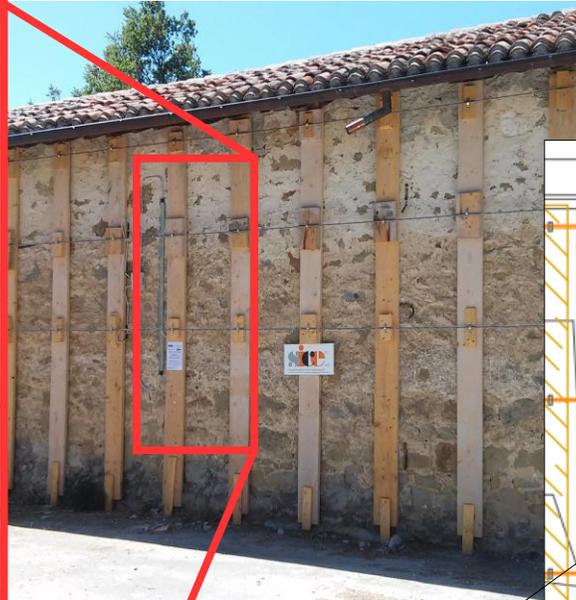
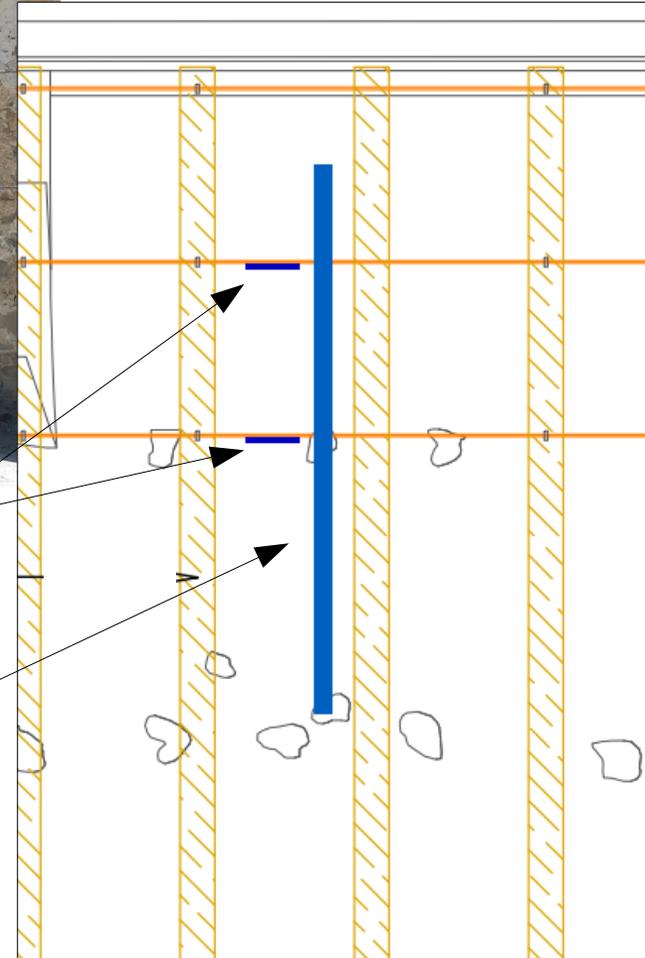
Misura
tensione cavi
(cinematismi di
ribaltamento)

Misura
variazioni linea
d'asse della parete
(cinematismi di
spanciamento)

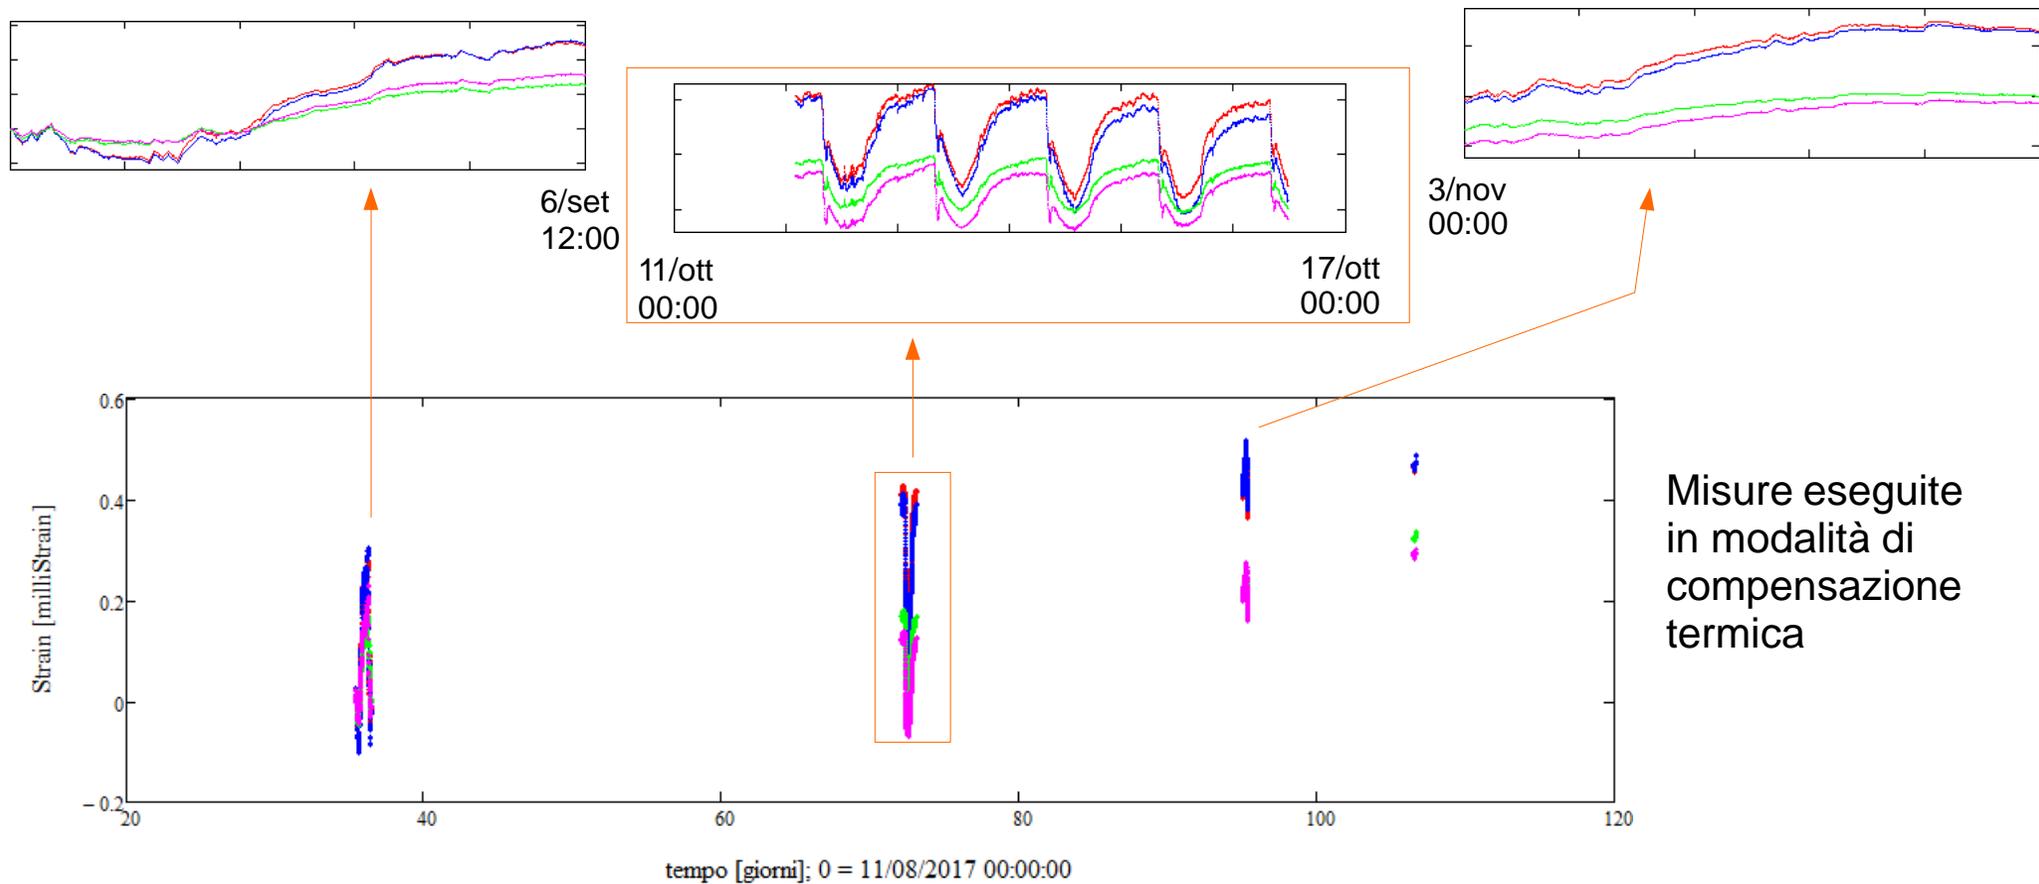
- • Parete Basso
- • Parete Alto
- • Cavo Basso
- • Cavo Alto

- Evidenza di aumento dello stato tensionale, da riferire alla diminuzione della temperatura da settembre a novembre.
- Evidenza di ciclo circadiano, da riferire alla deformazione della muratura caldo/freddo giorno/notte
