RESTAURO DELLA TORRE CIVICA DI TRENTO	
Committente:	Comune di Trento - Servizio Restauri o Servizio Edilizia Pubblica
Periodo di esecuzione del servizio:	studio di fattibilità: 7 maggio - 30 ottobre 2004 p. preliminare: aprile 2005 p. definitivo: 9 agosto - 31 ottobre 2005 p. esecutivo: maggio 2007 esecuzione: 08.09.2009 - 30.09.2011
Importo complessivo dell'opera:	progetto preliminare: € 700.000,00 progetto definitivo: € 816.358,96 progetto esecutivo: € 896.653,48 a consuntivo: € 1.093.029,70
Importo del servizio classe I cat. d (E.22):	progetto preliminare: € 520.000,00 progetto definitivo: € 602.412,20 progetto esecutivo: € 705.121,53 a consuntivo: € 889.480,77
Data di approvazione /validazione dei progetti:	Provincia autonoma di Trento - Soprintendenza per i Beni architettonici, determinazione del Dirigente n. 919 dd. 26.10.2006 Approvazione Progetto definitivo in linea tecnica dd. 02.07.2007 da parte del Comune di Trento Servizio Edilizia Pubblica

Ruolo svolto nell'esecuzione del servizio:	Incarico di studio di fattibilità, progettazione preliminare, definitiva ed esecutiva, coordinatore in fase di progettazione, assistente della D.L. con funzione di direttore operativo per l

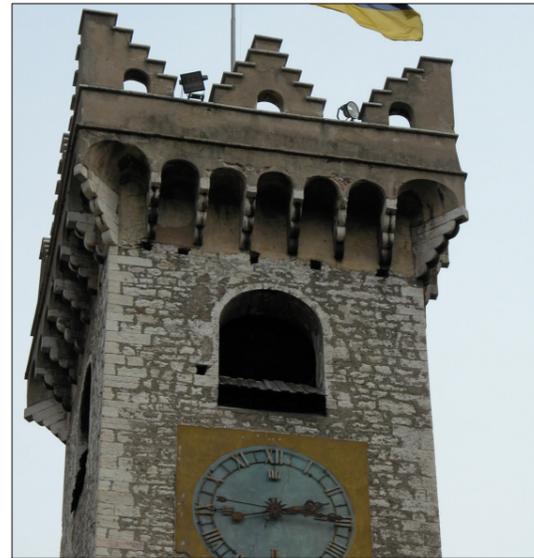
Particolare della costruzione sommitale da Piazza Duomo. Tecnica costruttiva della III fase: muratura composta da un paramento murario costituito da calcare ammonitico, di colore bianco prevalente e rosa; pietre di dimensioni e forma variabili, spaccate, rozzamente squadrate; angolari spaccati squadriati finiti a punta con nastro a scalpello; tessitura a corsi orizzontali per gli angolari, a corsi suborizzontali con zeppa per il restante paramento; malta di connessura di calce aerea e sabbia medio-molto grossa (presenza di calcinaroli), di colore biancastro; giunti rifluenti talvolta a filo; tracce di intonaco di calce aerea.

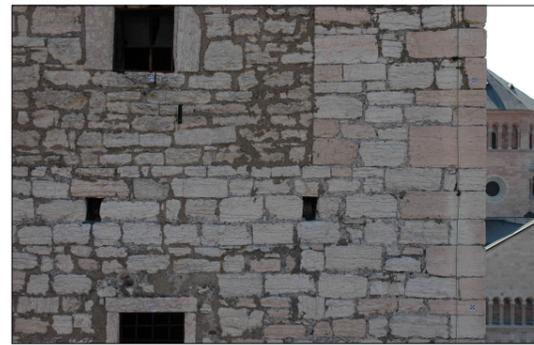
Porzione paramento esterno N con particolare del rialzo murario della merlatura. Tecnica muraria della II fase: muratura composta da un paramento murario costituito da calcare ammonitico, di colore bianco prevalente e rosa; pietre di dimensioni e forma variabili, spaccate, squadrate; angolari spaccati squadriati con nastro a scalpello, talvolta bugnati; probabile presenza di elementi di recupero; tessitura a corsi orizzontali per gli angolari, a corsi suborizzontali per il restante paramento con altemanza di corsi di altezze diverse; malta di connessura di calce aerea e sabbia medio-molto grossa e ghiaio (presenza di calcinaroli), di colore biancastro; giunti rifluenti talvolta a filo; tracce di intonaco di calce rasoasso.

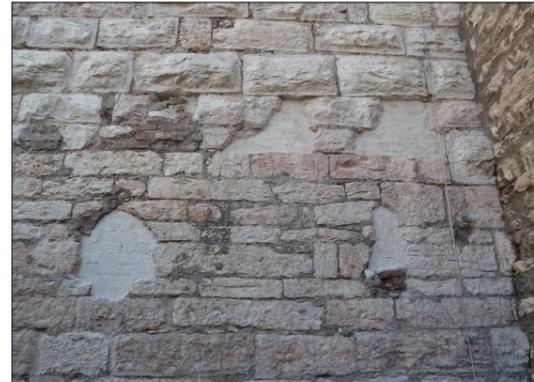
Porzione paramento esterno O. Tecnica muraria della I fase: muratura composta da un paramento murario costituito da calcare ammonitico, di colore bianco/rosa/rosso; pietre di dimensioni variabili e forma mediamente regolare, spaccate, squadrate, talvolta bugnate; angolari spaccati, squadriati, finiti a bugnato con nastro a scalpello; probabile presenza di elementi di recupero; tessitura a corsi orizzontali con rara presenza di zeppa; altemanza di corsi di altezza diversa in base alla linea creata dalla pietra angolare; malta di connessura di calce aerea e sabbia medio-molto grossa (presenza di calcinaroli), di colore biancastro; giunti a filo; tracce di rifugatura dei giunti con malta bastarda da identificare, di colore grigio.
