**Altlast Sigmundskron**  
**"ALTE DEPONIE"**  
**SANIERUNG mit ATLASTSICHERUNG**  
**Vor- und Einreichprojekt**  
*(im Sinne des B.L.A. 1072/05)*

**BERICHT ZUM**  
**ENDGÜLTIGEN SANIERUNGSKONZEPT**  
**RELAZIONE ILLUSTRATIVA**  
**MODELLO CONCETTUALE DEFINITIVO**

**Datum / Data**  
Mai 2015  
Maggio 2015

**BESCHREIBENDER BERICHT - R2**  
**- Endgültiges Konzept -**

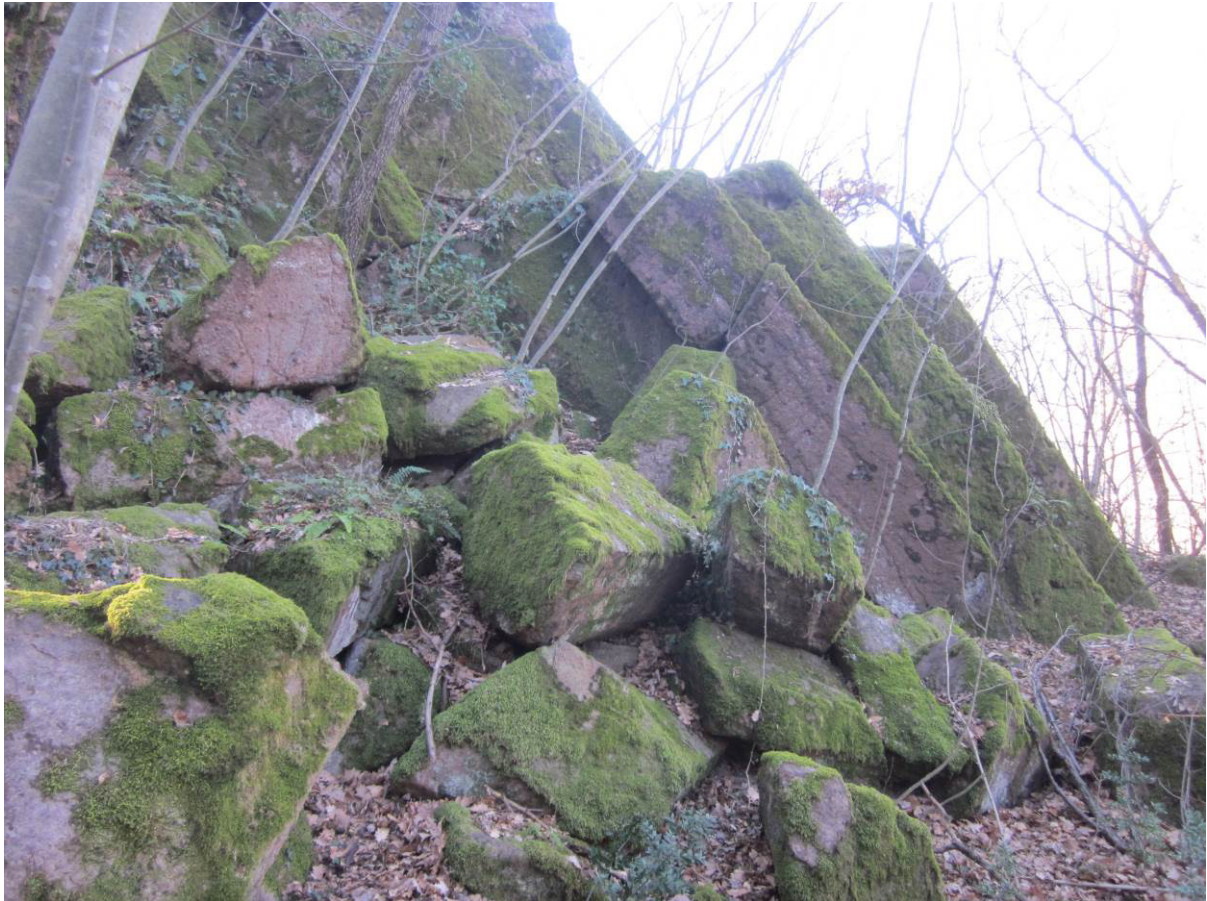
**Abbildung 6: Foto der alten Steinbruchfläche, auf dem der typische Frakturierungsstil der Einheit AUER und die Form des Schuttmaterials, das auf Bergbautätigkeiten schließen lässt, erkennbar sind.**

Die Bergbautätigkeit hat zu einer wesentlichen Änderung des Tälchens geführt, seine Kehlrinnenform verstärkt und zur Ansammlung einer beträchtlichen Menge von Schutt (s. Abb. 6) geführt.

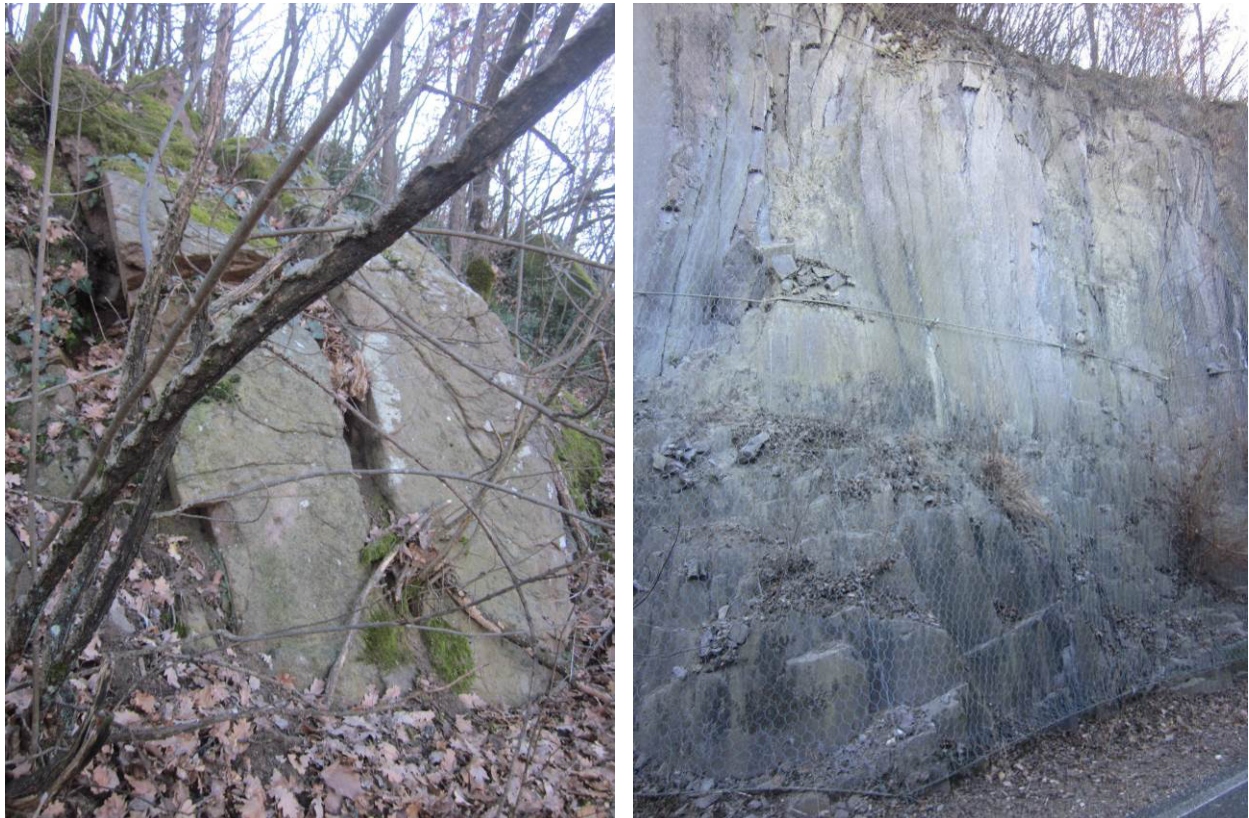
**Abbildung 10:** *Abbildung der beiden unterschiedlichen Lithologien; wie man sehen kann, sind beide Einheiten von senkrechten Spalten gekennzeichnet. Genau so sichtbar ist der Unterschied im Öffnungsgrad der Brüche, was zu einer unterschiedlichen Durchlässigkeit der beiden Einheiten führt.*

Wie aus den nachfolgenden Fotos ersichtlich, ist die Scherzone KK2 in beiden Formationen kontinuierlich vorhanden, während die Scherzonen KK3 und KK1 in der Grieser Formation verschwinden oder abnehmen und zu einer Scherung zweiten Grades werden.

Es ist außerdem wichtig hervorzuheben, dass die Formation von Auer eine weit offene Scherung aufweist und deswegen sehr viel durchlässiger ist als die darunter liegende Grieser Formation, die generell geschlossen ist und deswegen eine geringe oder nullwertige Durchlässigkeit hat.
