**PROGETTAZIONE, INSTALLAZIONE E GESTIONE DI SISTEMI DI SENSORI
BASATI SU TECNOLOGIA IN FIBRA OTTICA PER IL MONITORAGGIO
STRUTTURALE DI COMPLESSI ARCHITETTONICI**

MONITORAGGIO STRUTTURALE DI OPERE PROVVISORIALI

Dimostratore chiesa Santa Maria delle Grazie, Accumuli Colleposta

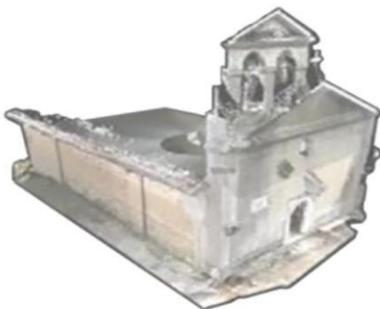
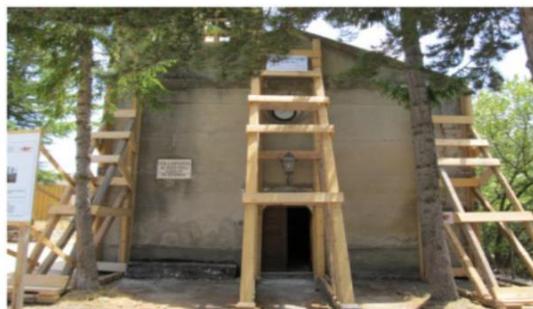
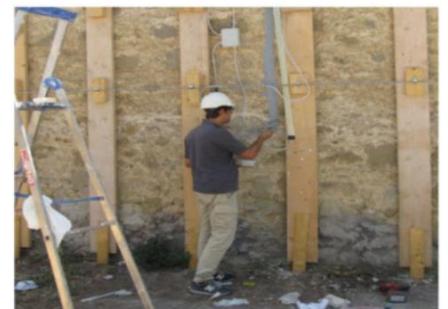
La tecnologia FBG è stata applicata con successo per monitorare presidi per la messa in sicurezza in emergenza della chiesa di S. Maria delle Grazie in Colleposta, danneggiata dal terremoto occorso nel centro Italia nell'agosto del 2016. Nell'ambito del Progetto COBRA finanziato dalla Regione Lazio, l'intervento è stato effettuato in collaborazione da INGEGNERIA INTEGRATA di Ing. Diego Dell'Erba, Ufficio Tecnico della Diocesi di Rieti ed ENEA.

Le mura perimetrali della chiesetta sono state confinate con cavi metallici e palanche in legno. Sensori FBG con funzione di strain gauges sono stati installati sui cavi tesi orizzontalmente e su dime placcate verticalmente in superficie sulle mura; sensori FBG per lamisura della temperatura consentono la esecuzione delle misure di strain in modalità di compensazione termica. La figura mostra il presidio realizzato, con schematica rappresentazione della disposizione dei sensori di un set dei sensori di temperatura (T) strain ai cavi (c) e linea d'asse delle mura (w).

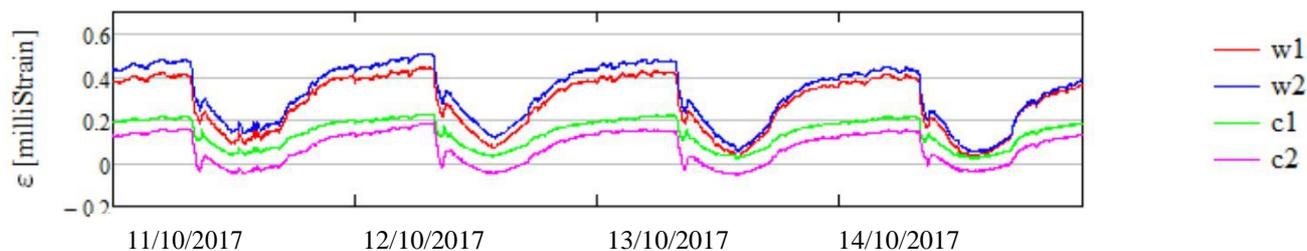
Sensore al muro w1. Esempio (5 giorni) di monitoraggio continuativo in regime statico e compensazione termica. La traccia evidenzia il ciclo circadiano ma non si ha evidenza di discontinuità o variazioni improvvise dell'andamento, tipiche segnature che denunciano la possibilità di alterazioni importanti delle condizioni statiche.

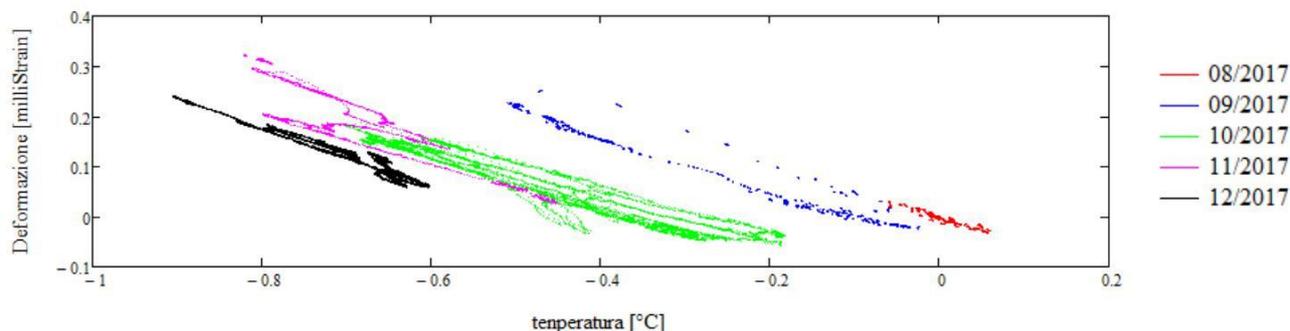
Sensore c2 al cavo: correlazione fra le variazioni di strain e di temperatura. I dati afferenti a diverse campagne di misura sono mostrati con segno diverso. La correlazione evidenzia ampia dispersione, oltre a trend temporale con drift da Settembre a Dicembre. Tale drift non può essere attribuito alla variazione della temperatura media stagionale, non ricorrendo con simile ampiezza per alcun altro sensore (qui non mostrati). Ulteriore analisi dei dati mostra che il trend presenta chiara correlazione con gli eventi sismici occorsi nel periodo di osservazione.
