**Bauvorhaben**  
**Variante zur LS 37 bei km 9,2**  
**Örtlichkeit „Sas de Dlacia“**

**MACHBARKEITSSTUDIE**

**GEOLOGISCHES VORGUTACHTEN**  
**STUDIO GEOLOGICO PRELIMINARE**

**17-066**

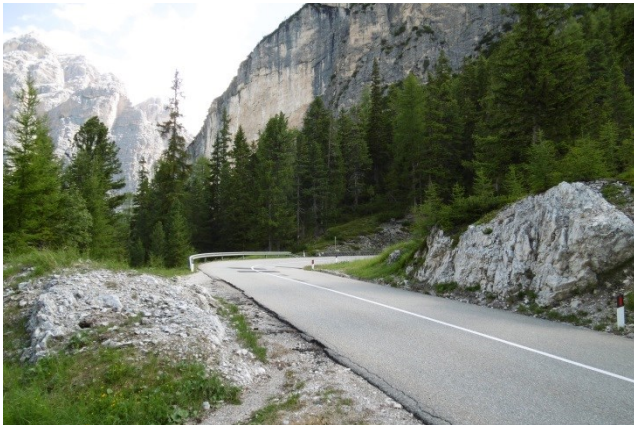
**Foto 1:** Nördlicher Trassenabschnitt vor Kehre Nr. 4. / Tracciato a nord prima del tornante n. 4.

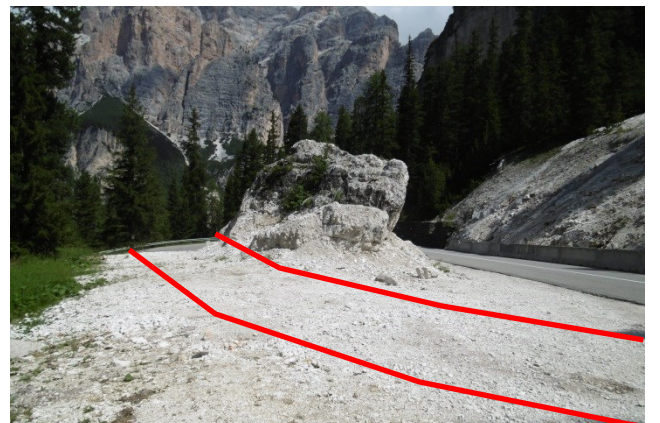
**Foto 4:** Geplanter Trassenverlauf und Anbindung an Bestandsstrecke im südlichen Abschnitt. / Tracciato in progetto e allacciamento al tracciato esistente nella sezione a sud.

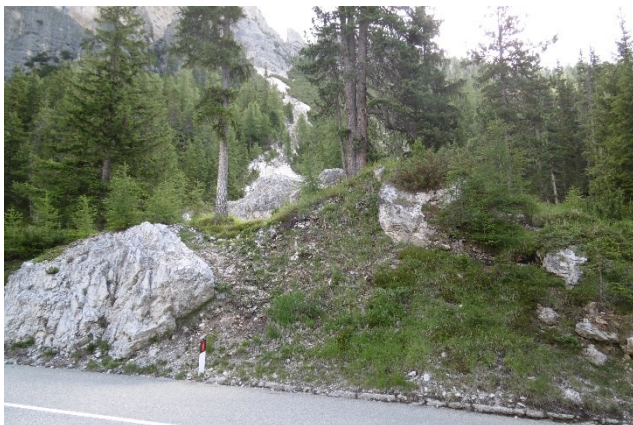
Bei der mächtigen quartären Lockergesteinsauflage handelt es sich überwiegend um groblockige Sturzschtutt- und Hangschtuttalagerungen, bzw. vor allem im Bereich der eingezeichneten „Rutschmasse“ um groblockiges Berg- und Felssturzmaterial. Einzelne Blöcke erreichen dabei Ausmaße bis über 10 m<sup>3</sup>. Die inhomogene Zusammensetzung der Ablagerungen zeigt sich in Form von großen Blöcken, welche in einer dazu verhältnismäßig feinkörnigen Matrix (Sande, Kiese) liegen (sog. „Block-in-Matrix“-Gefüge, cf. Foto 5).

**Foto 5:** Aufschluss mit charakteristischen „Block-in-Matrix“-Gefüge. / Affioramento con la tessitura caratteristica „blocco in matrice“.

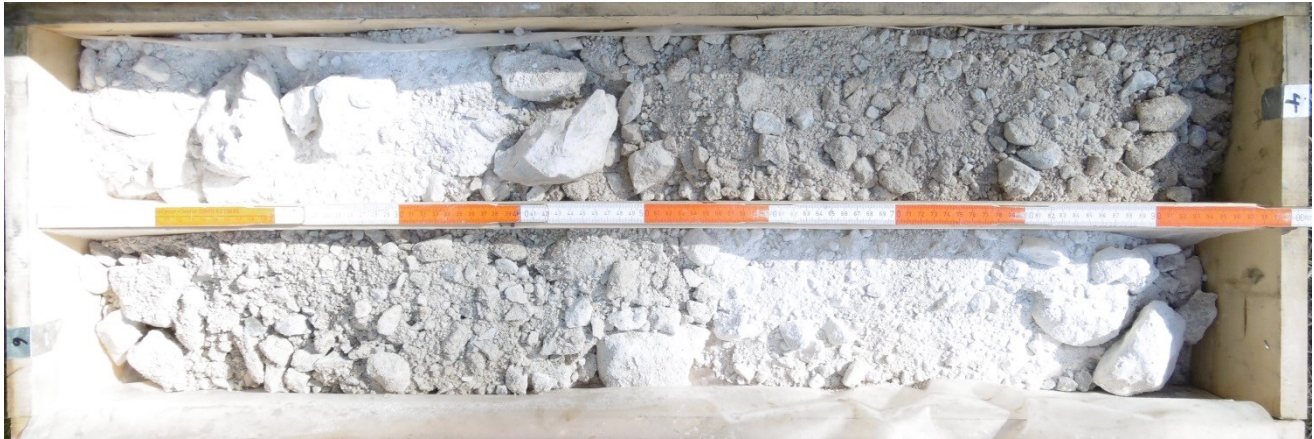
monomikte und dolomitische, sandige, schwach steinige Kiese und kiesige Mittel- bis Grobsande, welche in den Bohrungen einen überraschend geringen Grobanteil (Steine und Blöcke) aufwiesen. Nur vereinzelt wurden in den Bohrungen Blöcke mit max. 0,8 m (B1) und 1,7 m (B2) Durchmesser angetroffen.

**Foto 7:** Sandige, schwach steinige Kiese mit zerbohrten Klasten (?Stein und Blockkomponenten) in Bohrung B1, Bohrabschnitt 4 – 6 m.

**Foto 7:** Ghiaie sabbiose, poco ciottolose con clasti frammentati dall'azione del sondaggio (?ciottoli e blocchi) nel sondaggio B1, tratto 4-6 m.

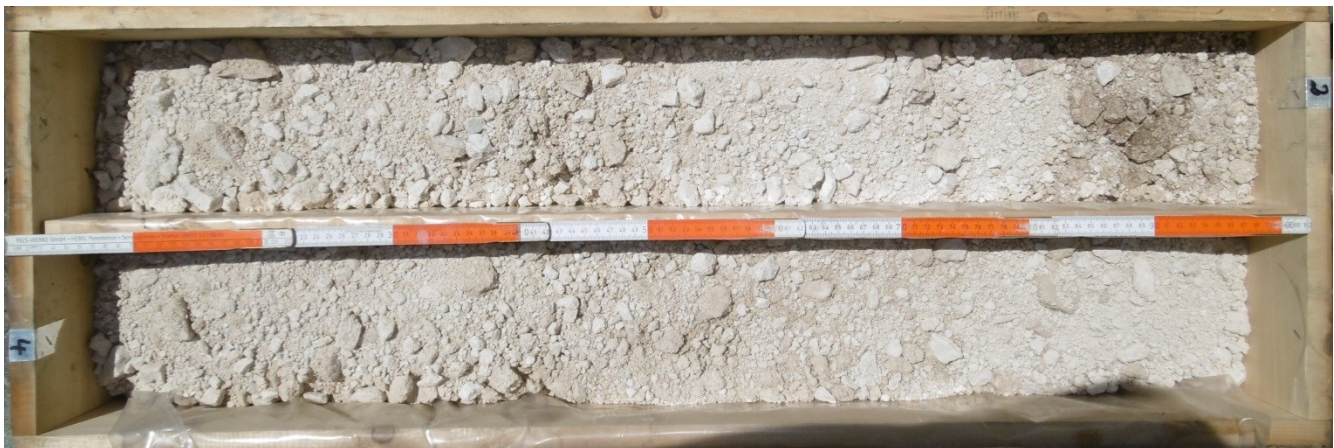
**Foto 8:** Deutlich feinkörniger Abschnitt mit stark sandigen Kiesen in Bohrung B2 im Tiefenabschnitt 4 – 6 m.

**Foto 8:** Tratto decisamente a grana fine con ghiaie molto sabbiose nel sondaggio B2, profondità 4-6 m.
