## ANNESSE 2 – RELAZIONE DI SINTESI INDAGINI STRALLI PILE 9-10

## CAMPATA E11 – CARREGGIATA EST (DIR. GENOVA) – TRAVE T1 (LATO MARE)

## CAMPATA E29 – CARREGGIATA EST (DIR. GENOVA) – TRAVE T1 (LATO MARE)

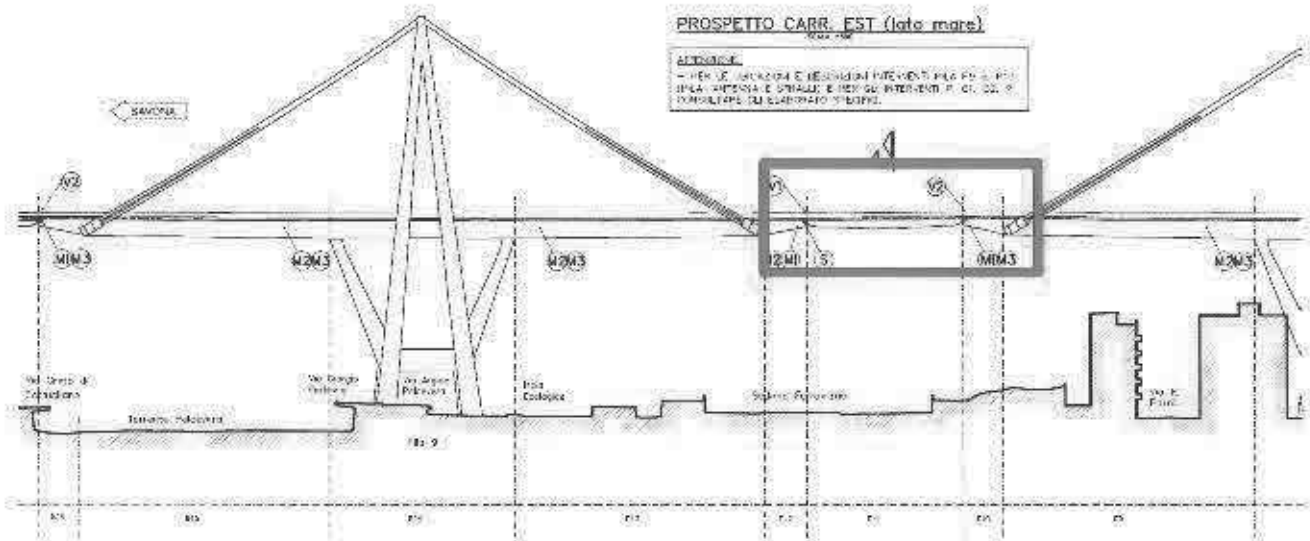
La porzione di impalcato si trova tra la pila 9 e la pila 10, e come già detto, è formato da 6 travi in c.a.p. affiancate, di lunghezza pari a circa 36 m.

In prossimità della mezzeria della campata sono presenti alcune lesioni verticali nell'anima della trave che si sviluppano per un'altezza di circa 15 cm dal bulbo. Tali lesioni non risultano passanti, sono visibili soltanto nella parete lato esterno dell'anima della trave.

Sono inoltre presenti delle lesioni anche nella parete verticale ed in quella superiore del bulbo stesso. All'intradosso del bulbo è presente una lesione longitudinale che si sviluppa pressoché per tutta la lunghezza della trave.

In generale quindi le problematiche riscontrate più significative sono costituite dal distacco tra anima e bulbo inferiore, e la corrosione di cavi di precompressione con rottura di alcuni fili, a cui si aggiunge una lesione all'intradosso del bulbo e alcune lesioni verticali in prossimità della mezzeria nella parte inferiore dell'anima della trave e nel bulbo (lesioni visibili solo sul lato esterno della trave, ubicate non in corrispondenza di armatura).

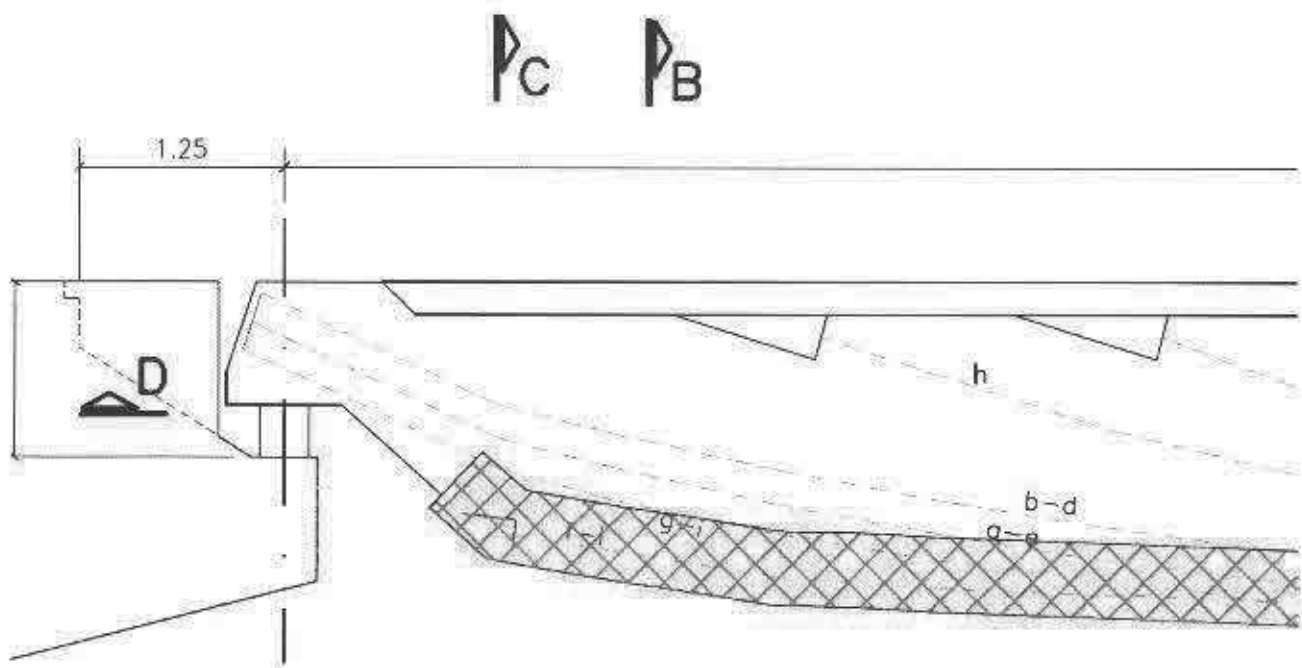
Foto del 2011

Sempre nel 2011, nella sezione a circa 2.80 ml dall'appoggio lato Savona, si sono potuti esaminare, a due diverse altezze, due cavi di precompressione. Il cavo più alto appariva senza iniezione. Erano visibili circa metà dei fili di ogni cavo, dove i fili sono apparsi fortemente corrosi e ridotti di sezione. In ogni cavo sono stati osservati almeno 4 fili rotti. Nella sezione a circa 6.00 ml dall'appoggio lato Savona è stato nuovamente intercettato il cavo più alto, che si trovava in analogo stato di conservazione. Tutti i fili esaminati risultarono "deformabili" anche solo facendo leva con uno scalpello, e si poté quindi ritenere che fossero "non efficaci".

Dalle immagini riportate, si vede che i cavi fortemente ammalorati riportati nelle foto (trave esterna lato mare, a circa 2,8 m dall'appoggio lato Savona) dovrebbero essere probabilmente i

trefoli "d" ed "c" (oppure "b" ed "a", nel caso di interpretazione speculare della figura della sezione).
