# SICUREZZA STATICA DEI FABBRICATI

## Monitoraggio Strutturale con Fibre Ottiche

### Palazzo Mannetti - centro Storico di L' Aquila

report del 24 agosto 2016 al 30 ottobre 2016

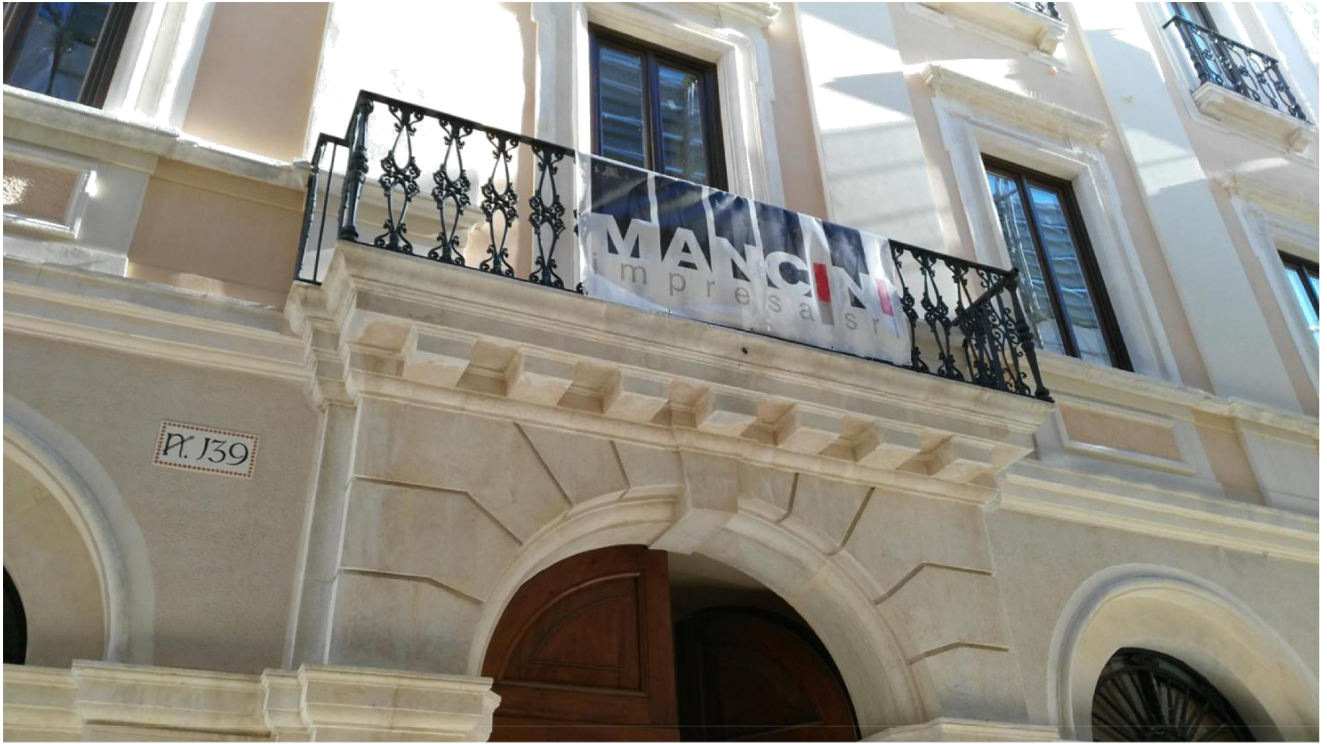
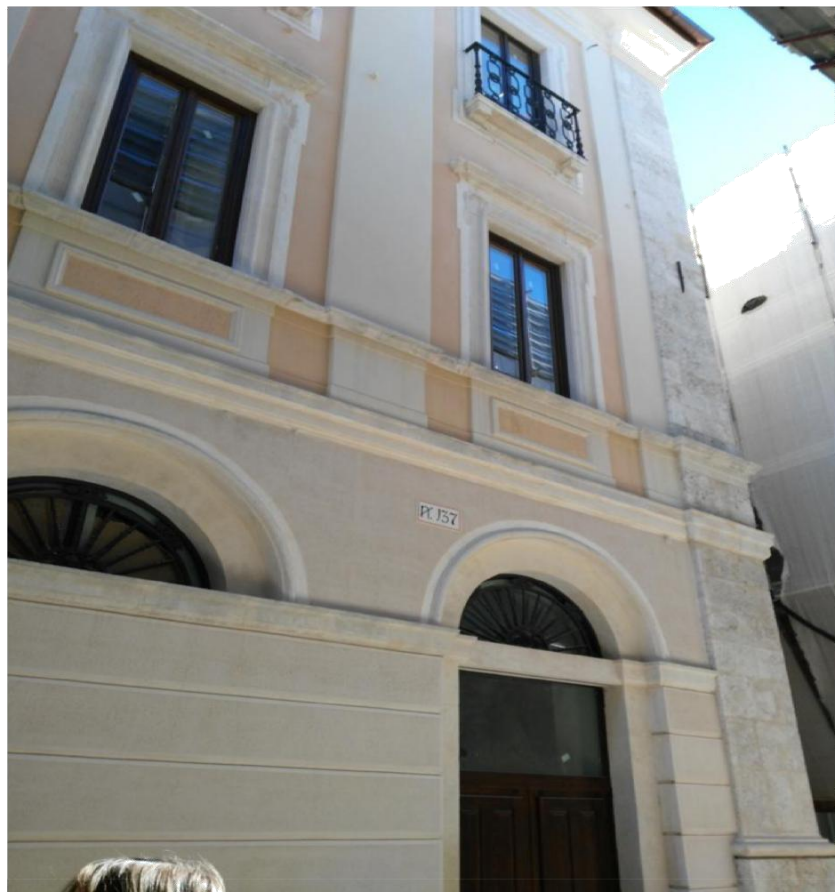
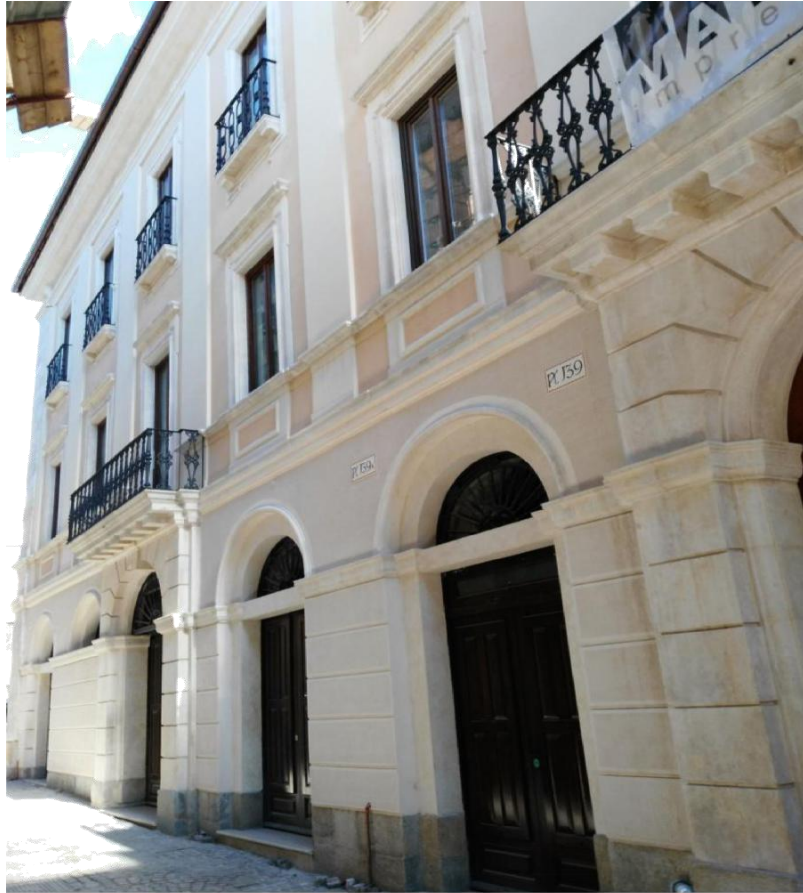
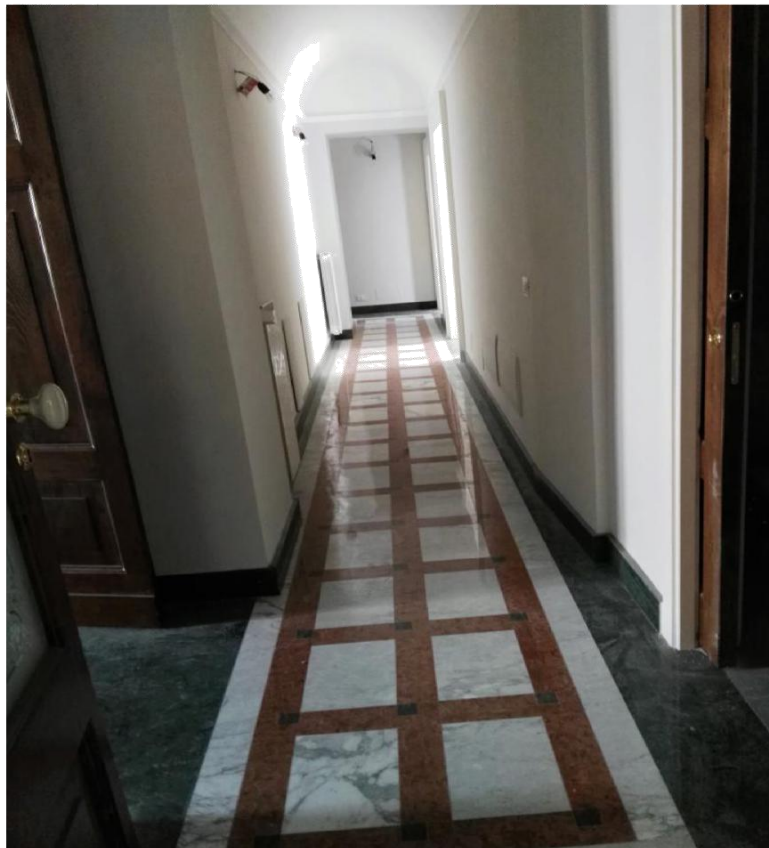
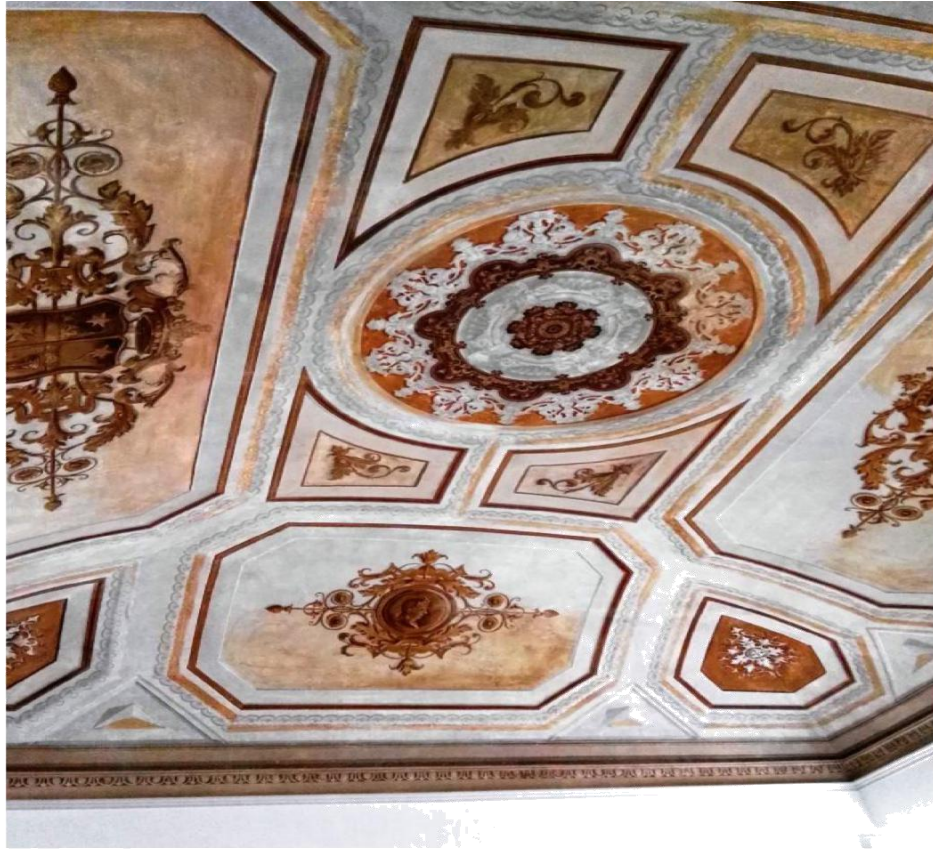
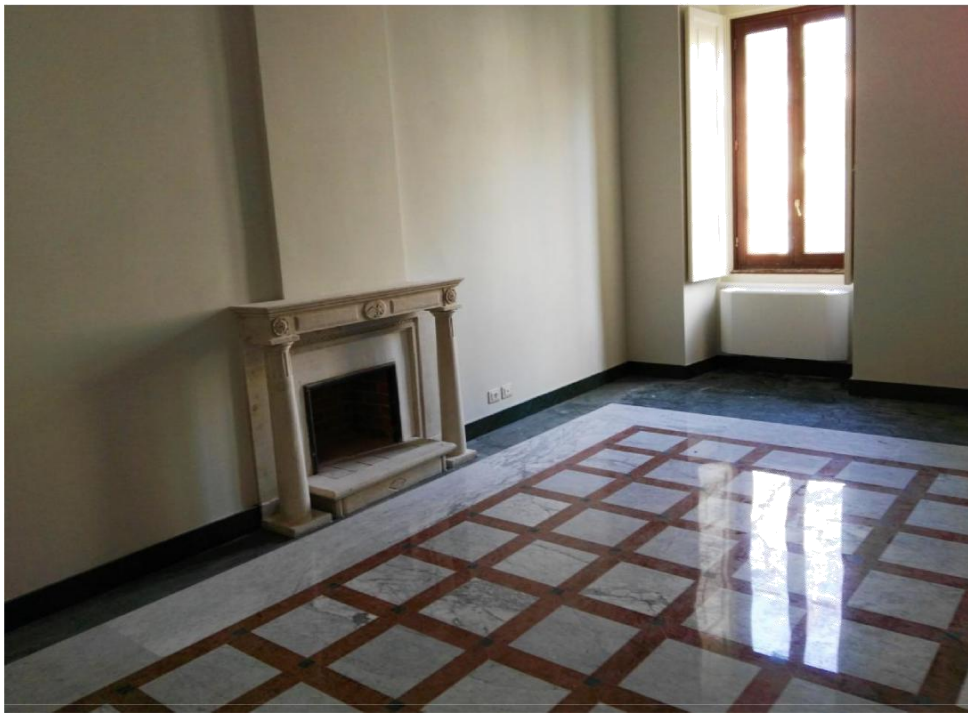
### **DOCUMENTAZIONE FOTOGRAFICA**

**Pertanto, si può concludere che, visti i valori sperimentali acquisiti, effettuate le verifiche visive sulle aree critiche che risultano prive di qualsiasi quadro fessurativo, l'edificio Palazzo Mannetti alla date del 10 Novembre 2016 non presenta danneggiamenti sulle aree monitorate.**
