Sistema di monitoraggio con sensori in fibra ottica su presidi provvisori per la messa in sicurezza della Chiesa di Santa Maria delle Grazie in Accumoli località Colleposta (RI)

Report del 1.dicembre.2017

**Lavori urgenti
di messa in sicurezza
ed attività di monitoraggio
sulle opere provvisionali**

**Chiesa S. Maria delle Grazie
Colleposta - Accumoli (RI)**

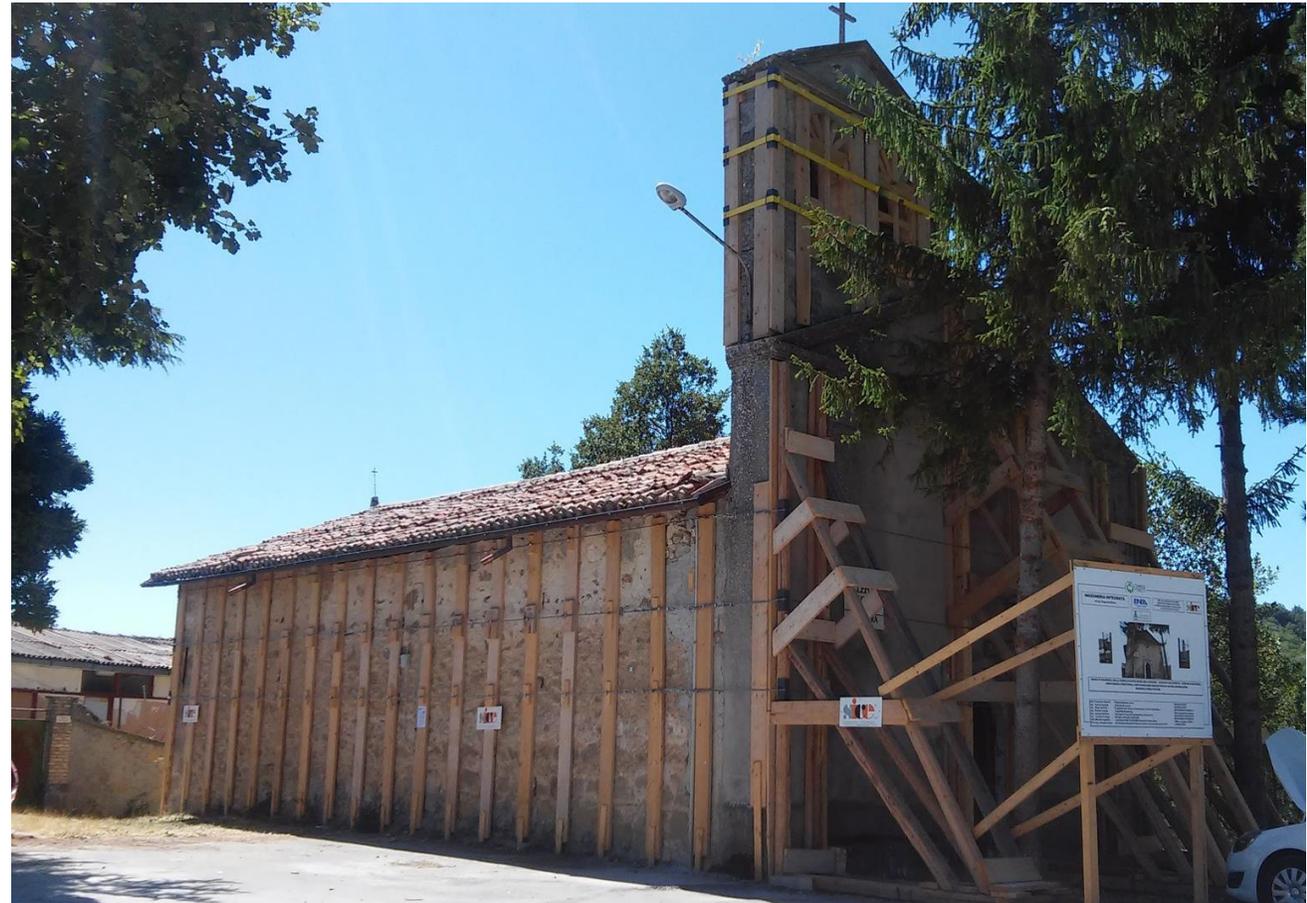
Possibili ribaltamenti della facciata laterale dx

- fessurazione sui muri perimetrali e compromissione dell'ammorsamento
- vela campanaria fortemente compromessa

Opere provvisionali:

- Centinatura di archi e volte
- Cerchiatura di confinamento
- Puntellatura di ritegno

Uso delle schede STOP
per la definizione
delle opere provvisionali

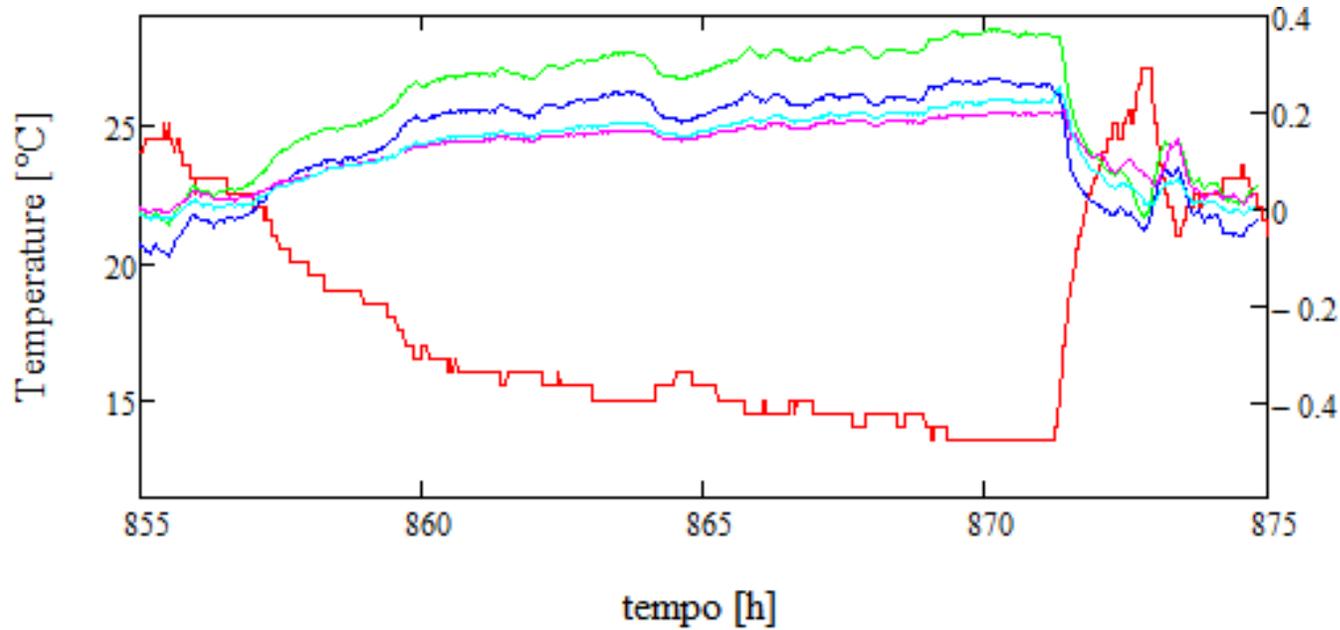
Misura
tensione cavi
(cinematismi di
ribaltamento)

Misura
variazioni linea
d'asse della parete
(cinematismi di
spanciamento)

Acquisizione in campo con strumentazione alimentata a batteria (in attesa di ripristino rete elettrica).

Acquisizione con compensazione termica del segnale (sensore FBG dedicato a misura di temperatura).
