IL RESTAURO TRA CONSERVAZIONE E SICUREZZA

AGGIORNATO ALLE NORMATIVE VIGENTI

ORIENTAMENTI CULTURALI DI RESTAURO, STRUTTURALI E TECNOLOGICI NEGLI INTERVENTI
RIGUARDANTI LE COSTRUZIONI MURARIE: STRUTTURE DI FONDAZIONE ■ STRUTTURE IN ELE-
VAZIONE ■ ORIZZONTAMENTI ■ COPERTURE ■ ELEMENTI SPINGENTI ■ ELEMENTI AGGETTANTI

CAPITOLO 6

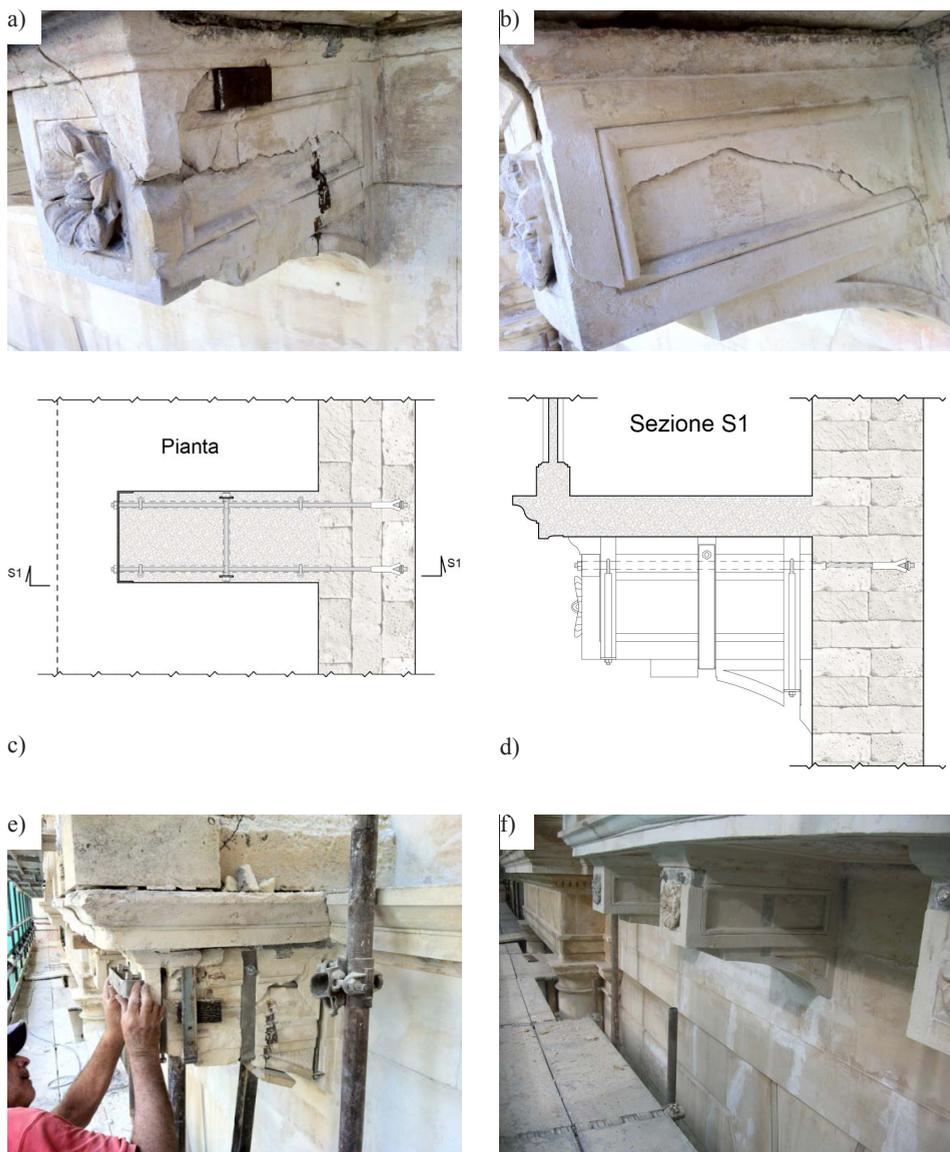
Figura 6.1. Palazzo Faraci – S. Agata di Militello: a, b) Mensole fratturate; c, d, e) intervento: inserimento di elementi di acciaio inox; f) intervento ultimato.

Spesso si è in presenza di mensole con fratture concentrate o diffuse, senza o con modeste mancanze. In Figura 6.1a,b sono mostrate due mensole fratturate che reggono lastre calcarenitiche, perimetrare da balaustre anch'esse in pietra calcarenitica con riquadri e decori.

- 1) realizzazione di scasso nastriforme verticale ed orizzontale sotto la mensola;
- 2) inserimento di piatto sagomato a C con fori alle estremità superiori;
- 3) realizzazione di foro orizzontale entro cui inserire tubo in pvc e barra di acciaio inox filettata alle estremità;
- 4) ammortaggio con rondella e dado della barra con le estremità del profilato a C.

Sono mostrati: negli schemi 6.1c,d i particolari costruttivi alternando le soluzioni in precedenza descritti, nella foto 6.1e durante la fase di lavorazione e nella Foto 6.1f la mensola ultimata.

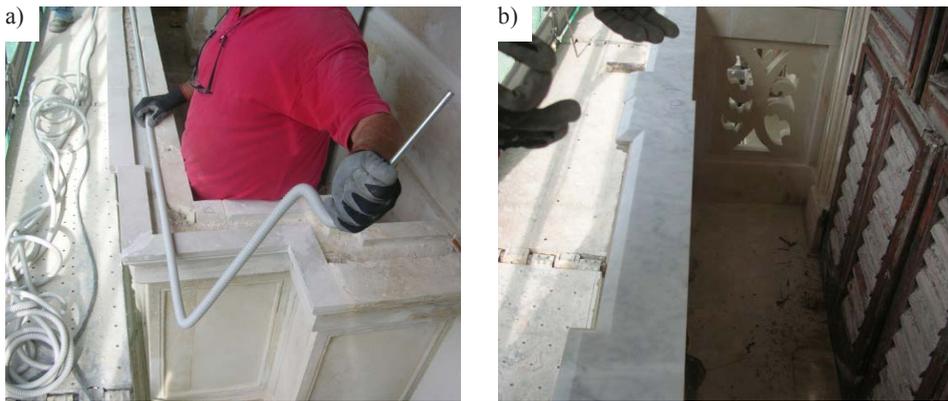
Figura 6.2. Palazzo Faraci – S. Agata di Militello. Balaustra parzialmente sostituita con: a) connessione della cimasa per la tenuta, con barra e guaina; b) copertura della cimasa con marmo.

Nella ricostruzione del balcone spesso, come nel caso in esame (Figura 6.2), vengono mantenute la lastra e le balaustre a forma di colonne prismatiche, mentre sono realizzati i pannelli decorati e la cimasa (elemento orizzontale di pietra che collega balaustre e pannelli).

Gli elementi componenti della cimasi sono connessi tramite una barra inox posta all'interno di una guaina, inserita in una canaletta sull'estradosso della cimasa. Una lastra di marmo sagomata ricopre la cimasa.

Nel caso in esame la calcarenite impiegata è la pietra bianca di Ragusa, mentre i pannelli decorati sono stati eseguiti con tecniche assistite da macchine tagliatrici programmate, oggi sempre più in uso nelle imprese artigianali di marmo.

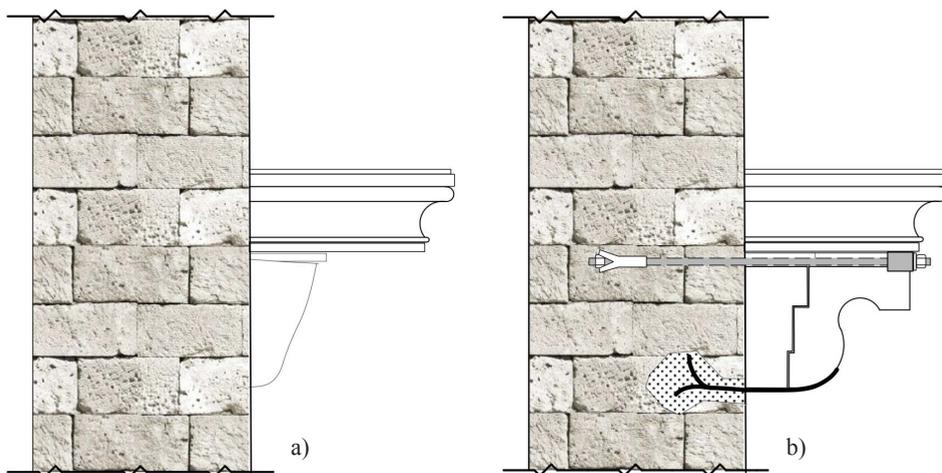
Figura 6.3. a) mensola parzialmente crollata; b) rettificazione della mensola rimasta e ricostruzione della parte mancante con riconnessione con tirante di perimetro e zanca sagomata.

- 1) puntellamento della lastra e delle mensole;
- 2) rilievo dettagliato di una delle mensole non danneggiate e della parte di mensola rimasta (Figura 6.3a);
- 3) sagomatura a gradoni del tratto di mensola rimasta;
- 4) realizzazione della mensola con materiale diverso dell'esistente, ma avente la stessa sagomatura e simili decori, con il piano di appoggio a gradoni (Figura 6.3b);
- 5) fissaggio della mensola nuova su quella esistente mediante 2 barre filettate, poste in alto, di cui una estremità è ancorata alla muratura con tassello ad espansione, l'altra è tirantata sul piatto di tenuta con rondella e dado al fine di impedire il ribaltamento;
- 6) inserimento di zanca sagomata alla base per riconnettere la parte nuova della mensola con quella esistente, al fine di impedire lo scivolamento.

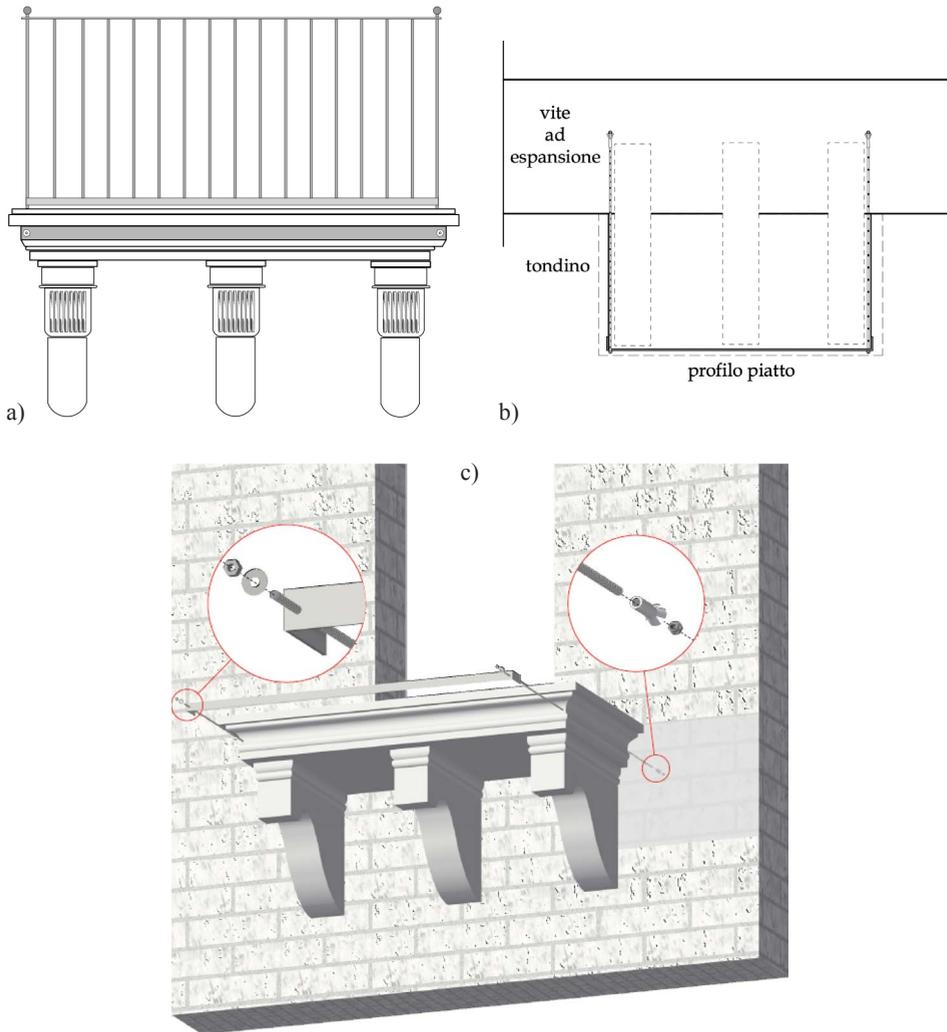
Figura 6.4. a) lastra ricomposta; b) sistema di tirantatura in pianta; c) vista prospettica con particolare del piatto di perimetro e dei tiranti.

- 1) Puntellare la lastra;
- 2) Realizzare un alloggiamento sul fronte superiore lungo il bordo della lastra per l'inserimento di un piatto di acciaio inox;
- 3) Creare uno scasso nastriforme sulle facce laterali della lastra e due fori nella muratura;
- 4) Inserire un tubo di piccolo diametro in pvc negli scassi laterali e nel foro;
- 5) Predisporre l'elemento piatto sul fronte della lastra, con risvolto alle due estremità;
- 6) Inserire all'interno dei tubicini barre filettate, di cui una estremità è ancorata alla muratura con tassello ad espansione, l'altra è tirantata sul piatto con rondella e dado;
- 7) Posizionare eventuali spessori di pietra fra estradosso delle mensole e lastra di calpestio con sigillatura continua al fine di distribuire in maniera appropriata il carico della lastra sulle mensole.

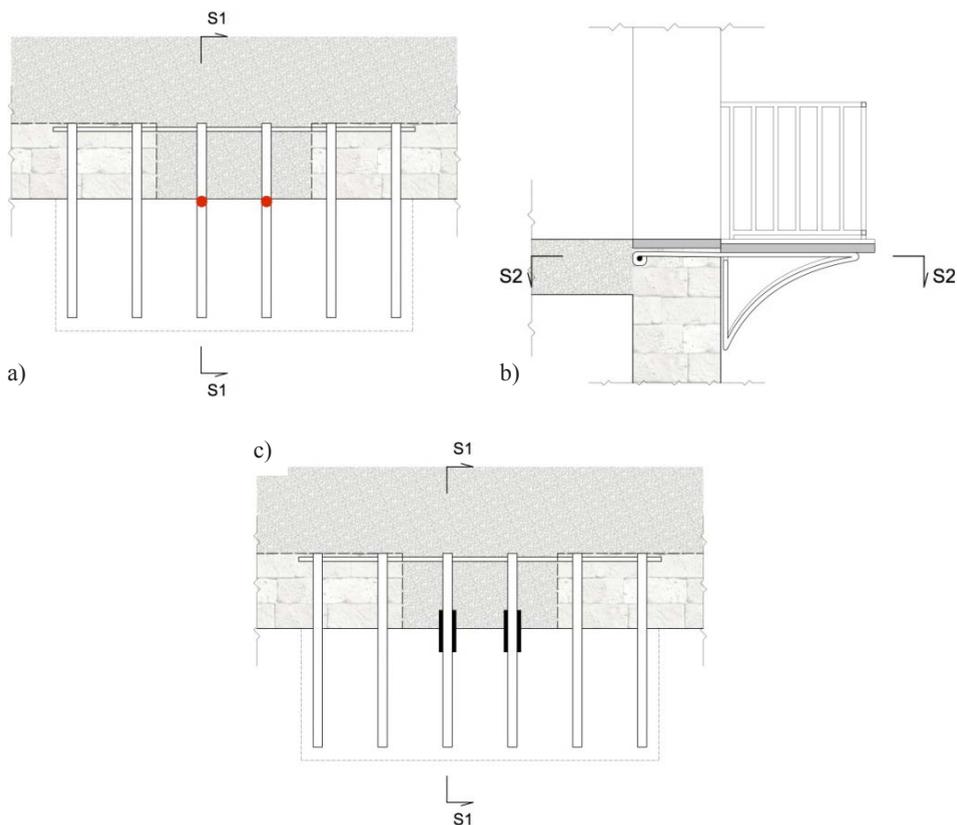
Figura 6.5. Balcone con mensola in ferro sagomato: a) pianta; b) sezione; c) pianta con intervento a cavallo della parte ossidata.

Constatato che la mensola presenta all'incastro una vistosa ossidazione indicata con pallini come mostrato in Figura 6.5a, si pone il problema se intervenire con una sostituzione della mensola con altro tipo di mensola ovvero se risanare la parte di mensola ossidata.

- 3) Eliminare con spazzola di ferro la parte ossidata della mensola ed applicare a pennello un convertitore di ruggine;
- 4) Aggiungere tramite saldatura elementi piatti di ferro (Figura 6.5c), creando quindi un ponte a cavallo della parte ossidata;
- 5) Inserire una protezione bicomponente nella calcarenite al fine di evitare ulteriori infiltrazioni di acqua;
- 6) Ripristinare la muratura.

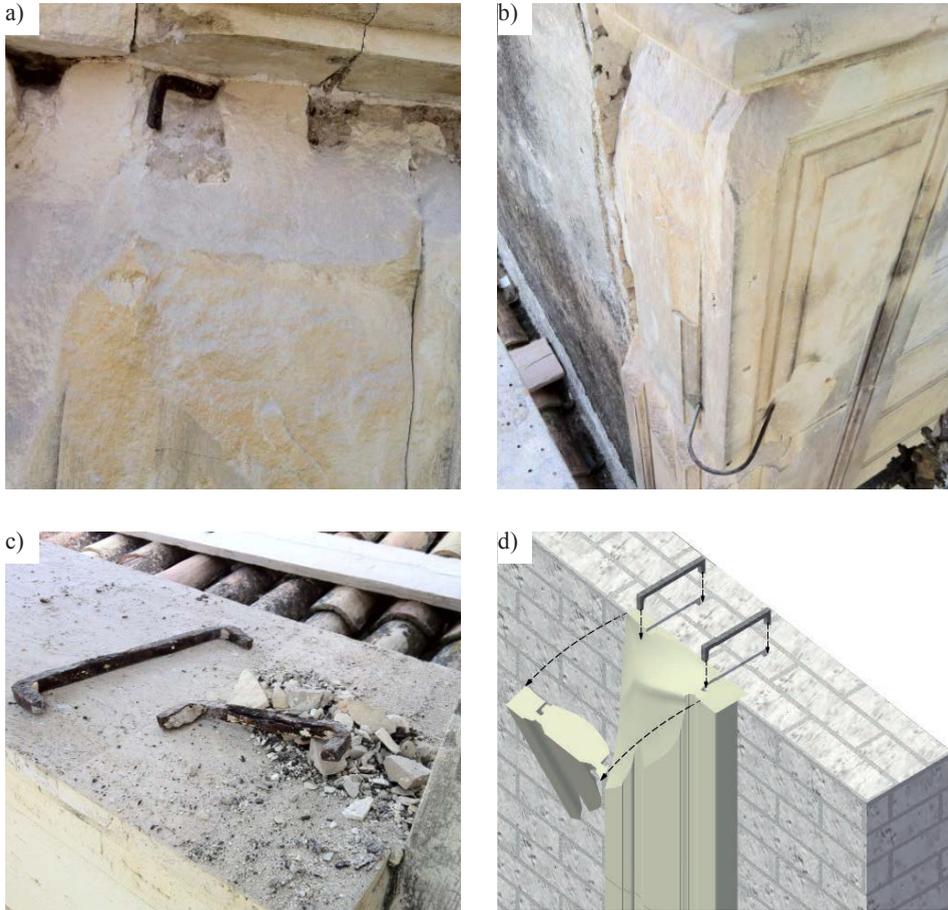
Figura 6.6. Palazzo Faraci – S. Agata di Militello. Paraste: a) sul fronte; b) nel cantonale; c) elementi di acciaio sagomati a C; d) schema di danno parasta-muratura.

È questo il caso mostrato in Figura 6.6a,b dove la parasta è utilizzata come completamento del sistema portante costituito da conci calcarenitici. La connessione tra questi ultimi e le paraste

avviene di norma tramite l'inserimento di elementi di acciaio sagomati a C (Figura 6.6c) in corrispondenza del lato superiore della parasta. La ossidazione inevitabile dell'acciaio ha determinato la rottura diffusa della calcarenite di prospetto delle paraste. Come conseguenza, si è manifestato un pericolo di crollo delle paraste o di sue parti.

In Figura 6.6d è riportato lo schema di danno parasta-muratura.

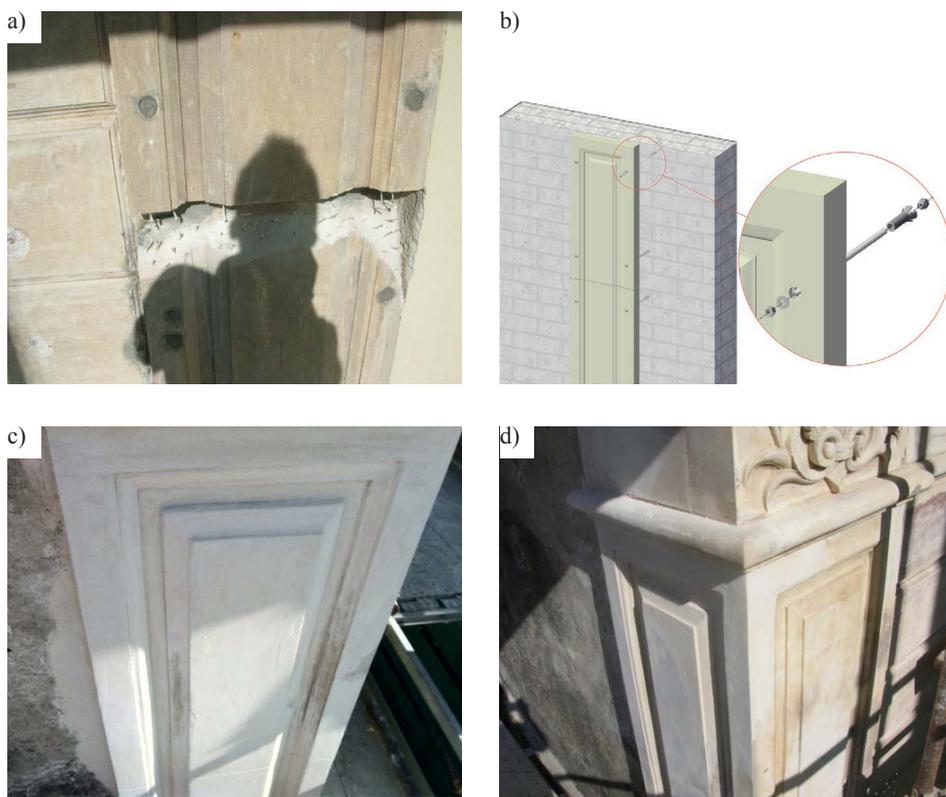
Figura 6.7. Palazzo Faraci – S. Agata di Militello. Paraste a) distacco di parte di calcarenite per espulsione con l'inserimento di vetroresina; b) particolare di schema di intervento; c,d) lavorazione ultimata per parasta di prospetto e d'angolo.

La sequenza dell'intervento (Figura 6.7a,b) consiste nel:

A lavorazione ultimata, si è ripristinato lo stato dei luoghi pervenendo ad un sistema di facciata con il necessario grado di sicurezza, come mostrato nelle Figura 6.7c,d.

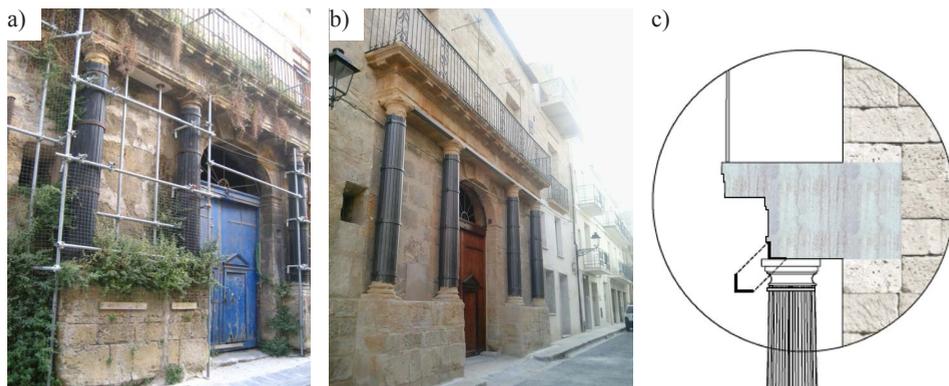
Figura 6.8. Palazzo Pavone, Castelvetro: a) ingresso al palazzo nello stato di fatto; b) ingresso al palazzo a recupero strutturale ultimato; c) particolare rinforzo cornicione con profilato ad L.

Uno degli elementi architettonici della facciata maggiormente sottoposto a deterioramento e frantumazione, nonché qualche volta a crollo parziale della parte fratturata, è il cornicione. Tale elemento costruttivo in genere si trova in sommità della costruzione, in alcuni casi è posizionato a differente quota come nella Figura 6.8a.

Nel primo caso (Figura 6.8a) il cornicione costituisce la base di appoggio delle lastre del balcone di primo piano e mostra dissesti ed alcune mancanze. Alcune parti di cornicione sono pogiate su 4 colonne di calcarenite. Queste ultime in un precedente intervento sono state inglobate tramite un insieme di profili pieni rettangolari tutto attorno alla colonna, stretti da 4 cinture di ferro piatto sagomato diviso in due semicerchi, ammortati con bulloni e dadi. Questo intervento, realizzato nel post-terremoto del Belice del 1968 risulta architettonicamente non valido, strutturalmente efficace. L'entità dei dissesti delle colonne avevano suggerito di inserire una protezione stabile.

Al fine di garantire la tenuta del cornicione, si è ipotizzato un intervento di facile esecuzione e che dà le necessarie garanzie di sicurezza. Tale intervento consiste nell'introdurre un elemento ad L, in corrispondenza dello spigolo del cornicione (Figura 6.8c). Questo elemento ha il compito di garantire la continuità del cornicione se già compromessa e rappresenta un elemento di prevenzione ove il sistema mostra pericoli di instabilità. Il profilato ad L (in genere a lati diseguali) deve essere collocato esattamente in corrispondenza dello spigolo, incassato nella calcarenite al fine di impedire infiltrazioni di acqua. Le ali dei profilati devono essere inserite tra il cornicione ed i pilastri, questi ultimi essendo gli elementi di supporto del sistema cornicione-profilati.

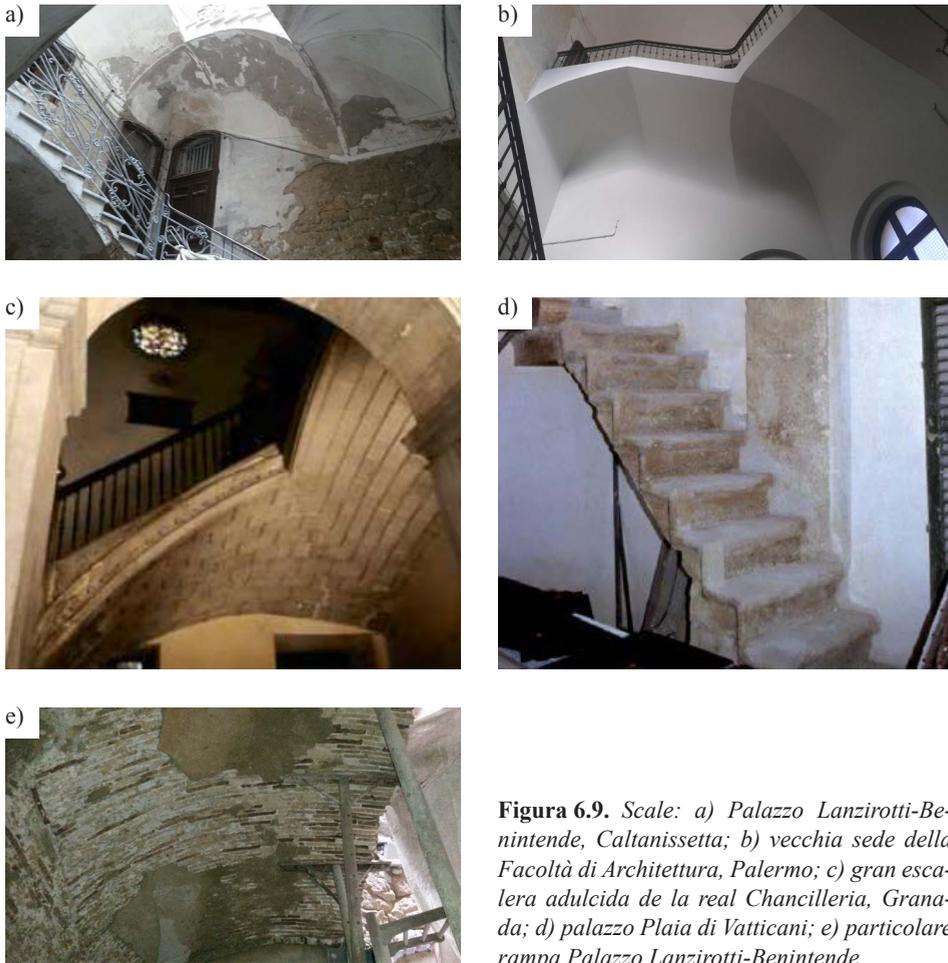
Figura 6.9. Scale: a) Palazzo Lanzirotti-Benintende, Caltanissetta; b) vecchia sede della Facoltà di Architettura, Palermo; c) gran escalera aduclida de la real Chancilleria, Granada; d) palazzo Plaia di Vatticani; e) particolare rampa Palazzo Lanzirotti-Benintende.

- Un sistema di semi-volte, archi e semi-archi che si regge attraverso mutuo contrasto. In particolare la rampa è costituita da una semi-volta a sbalzo, la cui estremità si presenta come un arco poggiate nei corner dei ballatoi (Figura 6.9a), ottenendo così un sistema pseudo-rampante, pseudo in quanto il sistema rampante in questo caso si riferisce solamente alla parte più esterna della scala. Anche la struttura portante dei ballatoi è realizzata con due sistemi a semi-volta che si connettono mutuamente secondo una direttrice diagonale. Questa modalità costruttiva ha dato luogo ad una tipologia definita “alla romana”.

- Un sistema simile al precedente ma in presenza di elementi di acciaio a sbalzo appropriatamente sagomati. Il profilato di acciaio inserito all'estremità della semi-volta della scala si presenta rettilineo (Figura 6.9b).

- Un sistema a volta rampante molto semplice nella concezione e nella esecuzione, detta anche “a collo d'oca”, retta da muri portanti alle estremità di ogni singola rampa (Figura 6.9c).

I mattoni sono collocati (Figura 6.9e) secondo differenti giaciture:

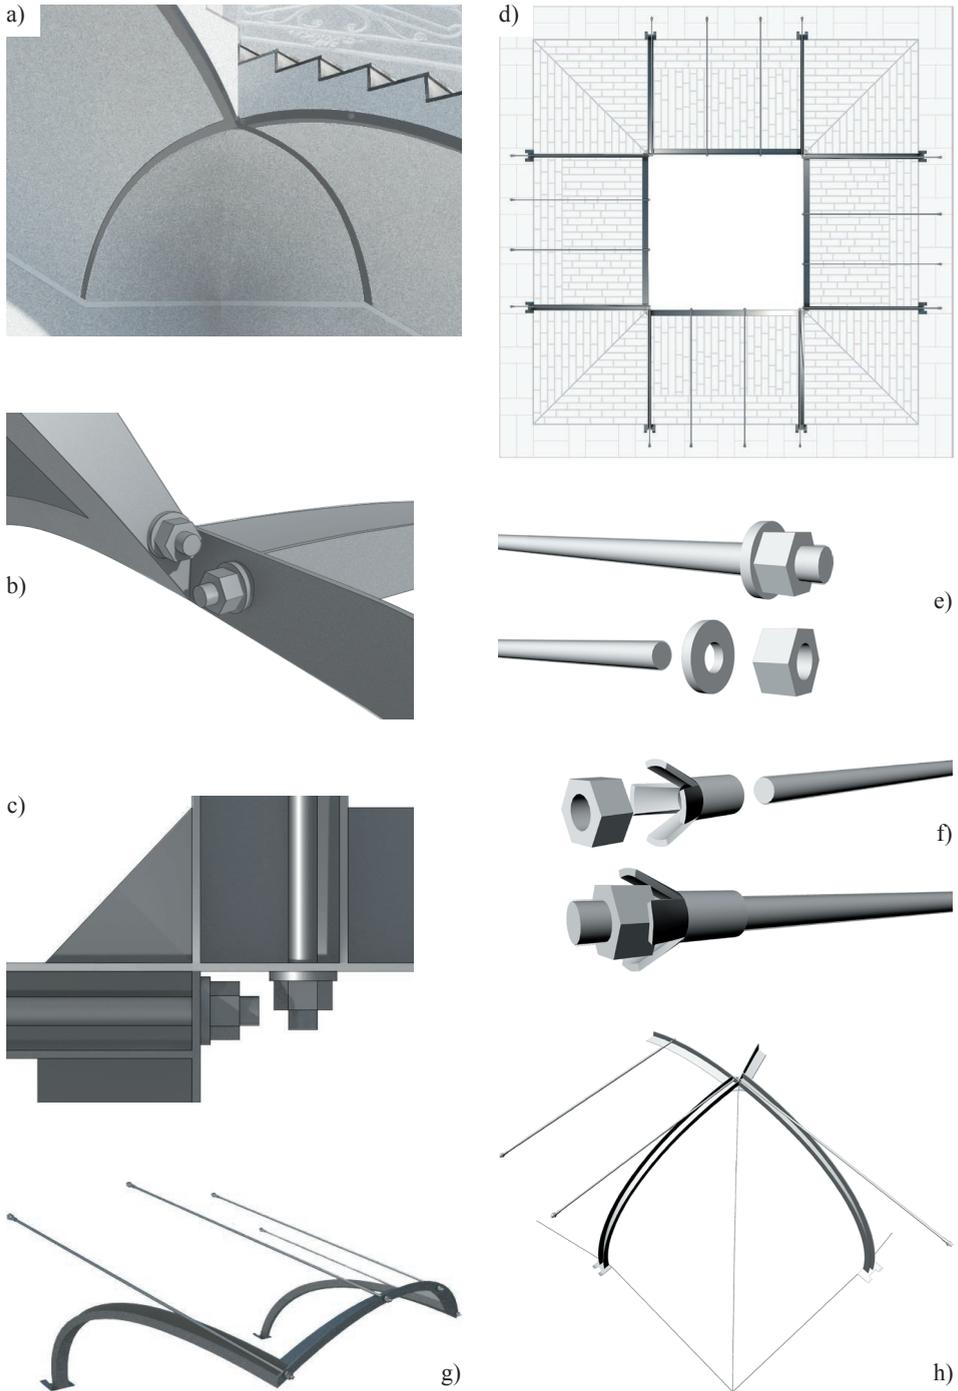
Figura 6.10. *Scala del palazzo Lanzirrotti-Benintende–Caltanissetta: a) assonometria della proposta di intervento; b,c) particolare connessione profilati nel corner; d) pianta profilati; e,f) particolare tenditore; g) vista assonometrica rinforzo rampa; h) vista assonometrica pianerottolo d'angolo.*

Nei disegni di Figura 6.10 si mostra la vista assonometrica di una parte della scala, il sistema di profilati di acciaio ed il dettaglio delle barre per la connessione con il muro di perimetro.

Il sistema portante che mette in sicurezza la scala è costituito quindi dall'assemblaggio di profilati ad L ed a C, sagomati in modo da adagiarsi sugli elementi da proteggere, e da un sistema di catene ancorate alla muratura di perimetro con tasselli ad espansione. Si è in presenza di una struttura reticolare spaziale la cui verifica può essere condotta con appropriati programmi di calcolo. Ovviamente l'efficacia del sistema introdotto ha due fasi: la prima sarà immediata e dipenderà dalla tirantatura delle catene, la seconda avrà un effetto reologico (cioè in maniera progressiva nel tempo) in funzione della modifica dell'assetto statico che il sistema scala subirà.
