Comune di CELENZA VAL.RE
(Provincia di Foggia)

Progetto Esecutivo

**COMPLETAMENTO LAVORI DI CONSOLIDAMENTO E
MESSA IN SICUREZZA DEL VERSANTE COLLINARE
- CENTRO URBANO - VALLE VIA F.LLI BANDIERA**

RELAZIONE GENERALE

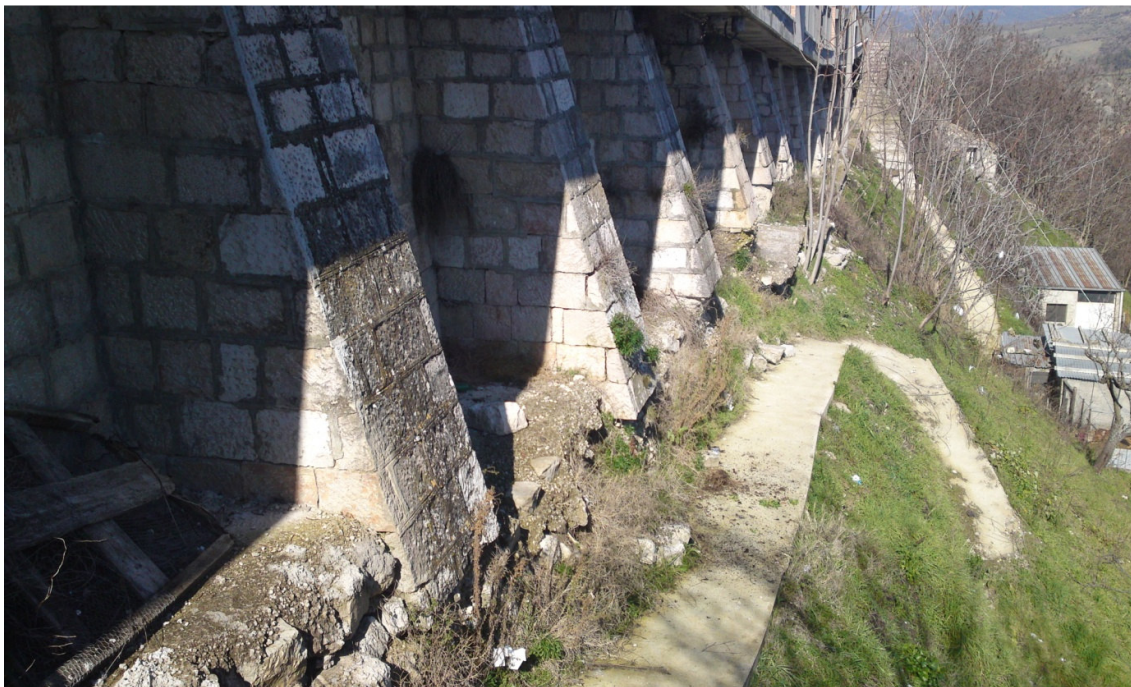
Dai sopralluoghi condotti, si evince con chiarezza, una forte azione erosiva dei contrafforti in pietra, posti a sostegno della suddetta viabilità. La situazione si presenta con un elevato grado di avanzamento, al punto che si sono rilevate forti lesioni sui contrafforti, segnali inequivocabili di instabilità, che rendono urgente un intervento di messa in sicurezza.

Attualmente il versante presenta segnali di instabilità confermati dalla presenza di una forte azione erosiva di scalzamento al piede dei contrafforti in pietra che svolgono funzione di sostegno della viabilità comunale via F.lli Bandiera, e da alcune lesioni riscontrate sui fabbricati ubicati nella sommità del versante, nonché dalle verifiche geotecniche ed al rilievo topografico dell'area di interesse.

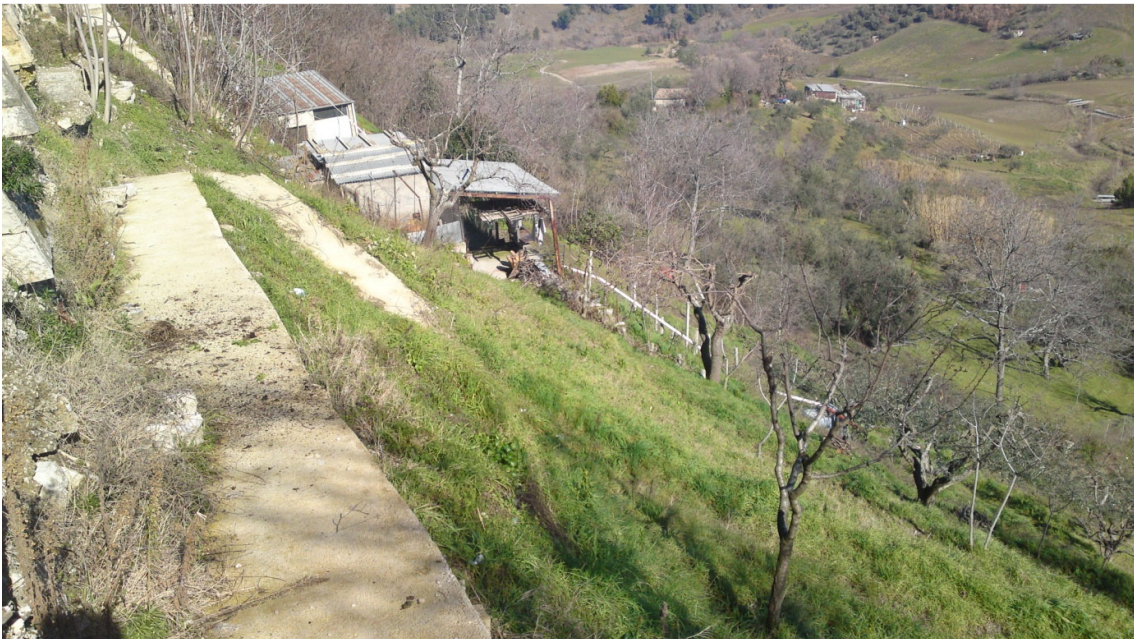
Le acque meteoriche che interessano il bacino a monte di via Fratelli Bandiera si riversano direttamente sul sottostante versante. Tale situazione, unitamente alla particolare acclività del versante determina una situazione estremamente favorevole a fenomeni di erosione del versante stesso, difatti già in atto, come evidenziato nella foto precedente. La possibilità di un accentuarsi di tale fenomeno di erosione, con conseguente scalzamento del muro di sostegno ubicato a valle di via Fratelli Bandiera, determinerebbe una situazione estremamente pericolosa, che potrebbe coinvolgere, unitamente alla viabilità comunale di via Fratelli Bandiera, anche i fabbricati ubicati a monte della viabilità stessa.

Ne consegue la necessità di programmare interventi diretti ad eliminare le situazioni di pericolo illustrate, il cui obiettivo da perseguire sia quello di ristabilire stabilità e resistenza alla base del muro di sostegno, ricorrendo ad opere strutturali in grado di trasferire gli sforzi tangenziali a porzioni di terreno stabile. E' altresì necessario programmare interventi diretti a scongiurare, in futuro, fenomeni di erosione del versante, mediante una corretta regimentazione delle acque meteoriche al fine di evitare che le stesse si riversano direttamente sul sottostante versante, nonché prevedere la realizzazione di opere di ingegneria naturalistica e di modellazione della scarpata a protezione della stessa.

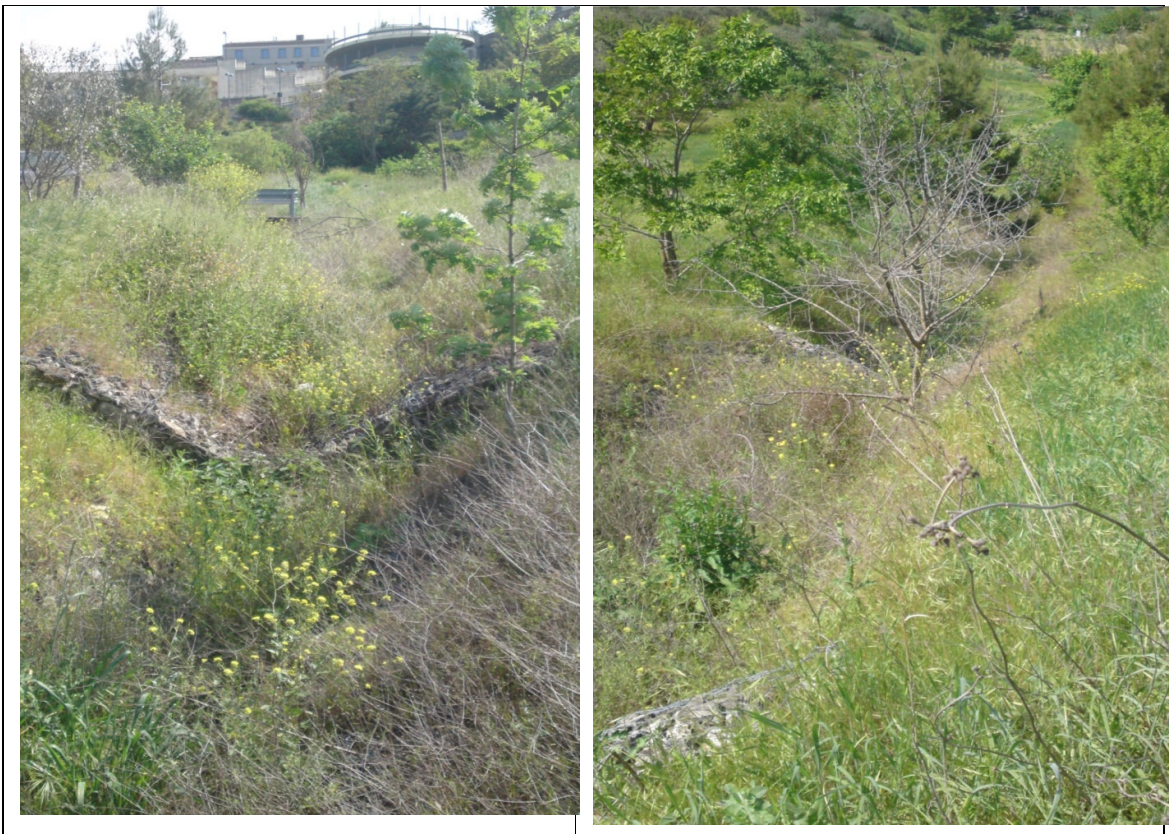
Dall'analisi del versante è emersa un'ulteriore problematica relativa al canale ubicato nella parte bassa del versante a valle di via Fratelli Bandiera. Dai rilievi e sopralluoghi effettuati si è riscontrato che lo stesso presenta in più punti la sezione d'alveo, completamente ostruita da vegetazione e detriti, al punto da risultare completamente compromessa la funzione di convogliamento delle acque meteoriche.

Da testimonianze raccolte dagli abitanti del posto è emerso che periodicamente le acque provenienti dal versante di monte, in occasione di intense e prolungate precipitazioni, fuoriescono dagli argini del canale, determinando così l'allagamento della zona ubicata immediatamente a valle del versante di via Fratelli Bandiera, oltre che la viabilità laterale. Né consegue, oltre all'evidente pericolo derivante dall'allagamento della viabilità, la possibilità di alterazione delle proprietà meccaniche dei litotipi presenti con probabile innesco di fenomeni di colamento che, seppur localizzati, potrebbero minare la stabilità della zona a monte del versante. In questo caso l'intervento da attuare consiste nella rimodellazione della
