Consiglio Superiore dei Lavori Pubblici

**Linee guida per il rilevamento della
vulnerabilità degli elementi non
strutturali nelle scuole
(Intesa Rep. 7/CU 28/1/2009)**

2009

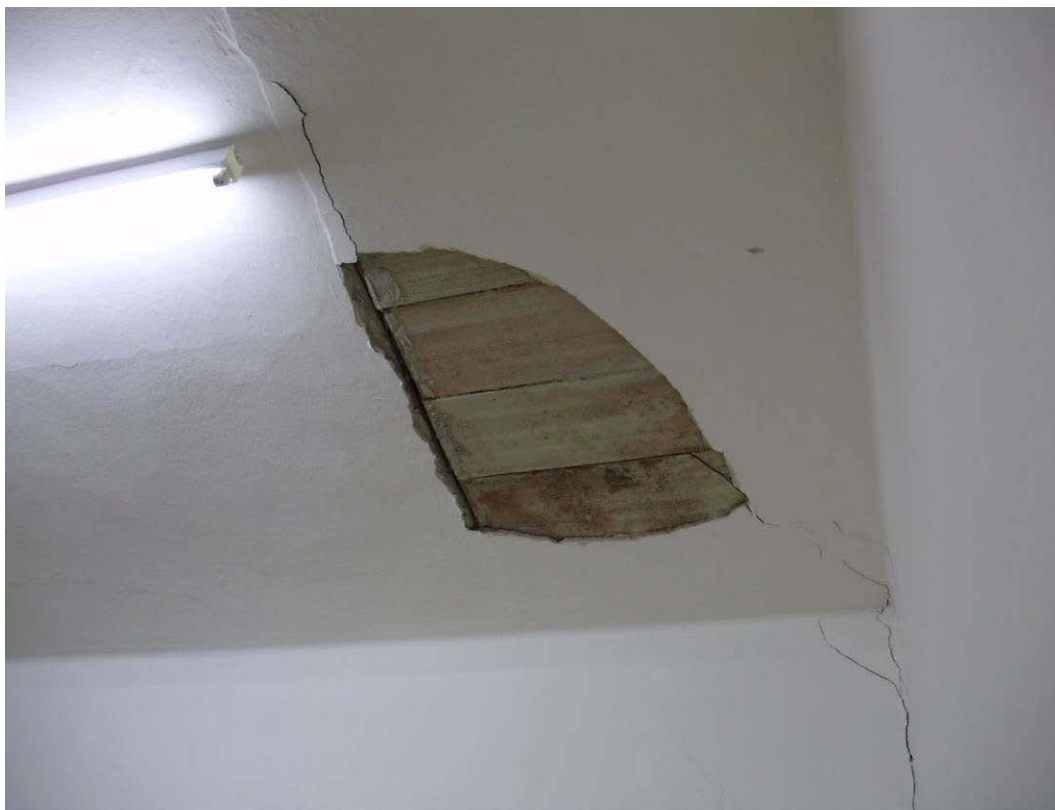
(3.1.1 F) Solaio in putrelle e tavelloni con intonaco distaccato; il tavellone è fuoriuscito dall'appoggio

(3.1.1 F)	Solaio in putrelle e tavelloni con intonaco distaccato; il tavellone è fuoriuscito dall'appoggio	C-2
(3.1.1 F)	Solaio in putrelle e tavelloni su parete in muratura con inizio di distacco di intonaco e danno strutturale	C-2

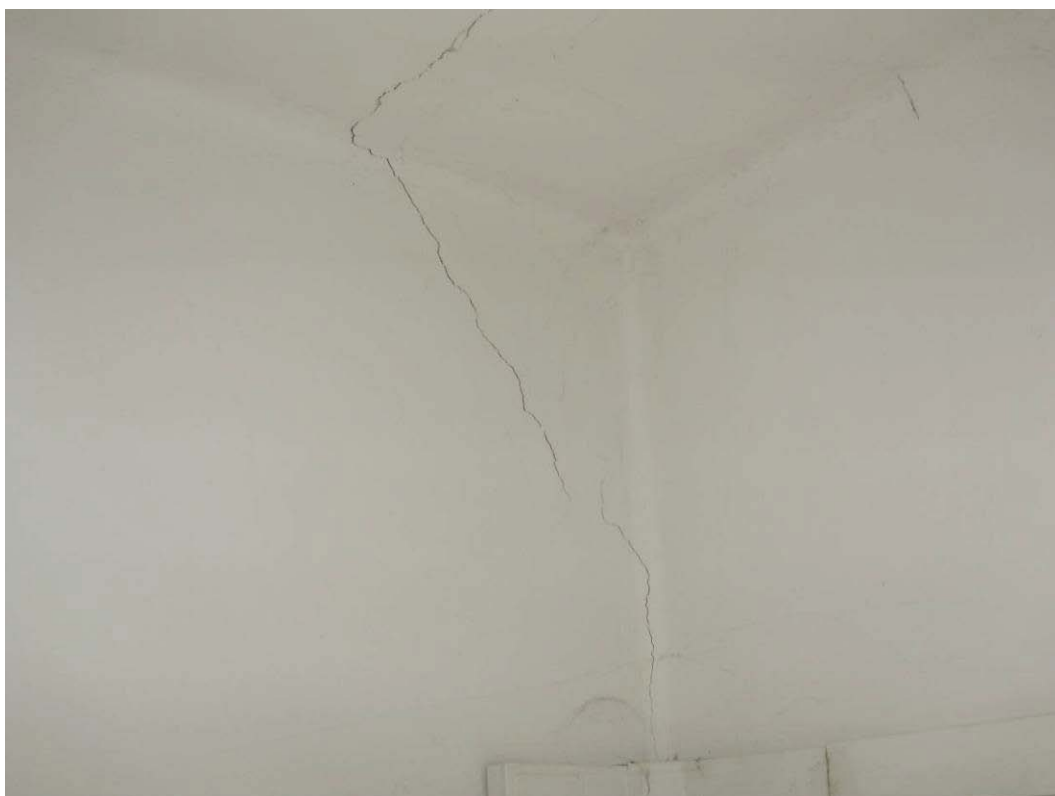
(3.1.1 F) Solaio in putrelle e tavelloni su parete in muratura con inizio di distacco di intonaco e danno strutturale

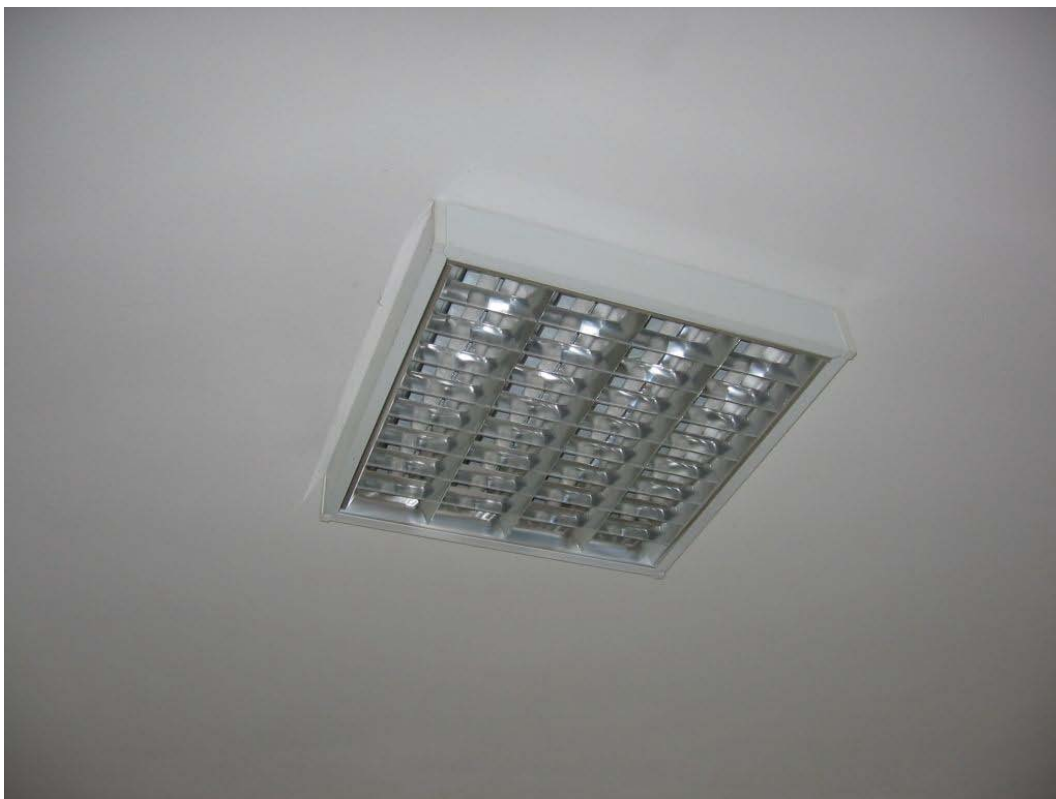
(3.1.1 V) Soffitto intonacato senza segni di degrado e di distacco dell'intonaco

(3.1.1 V)	Soffitto intonacato senza segni di degrado e di distacco dell'intonaco	C-3
(3.1.2 V)	Il controsoffitto non è realizzato con elementi in laterizio, né con elementi pesanti e fragili.....	C-3

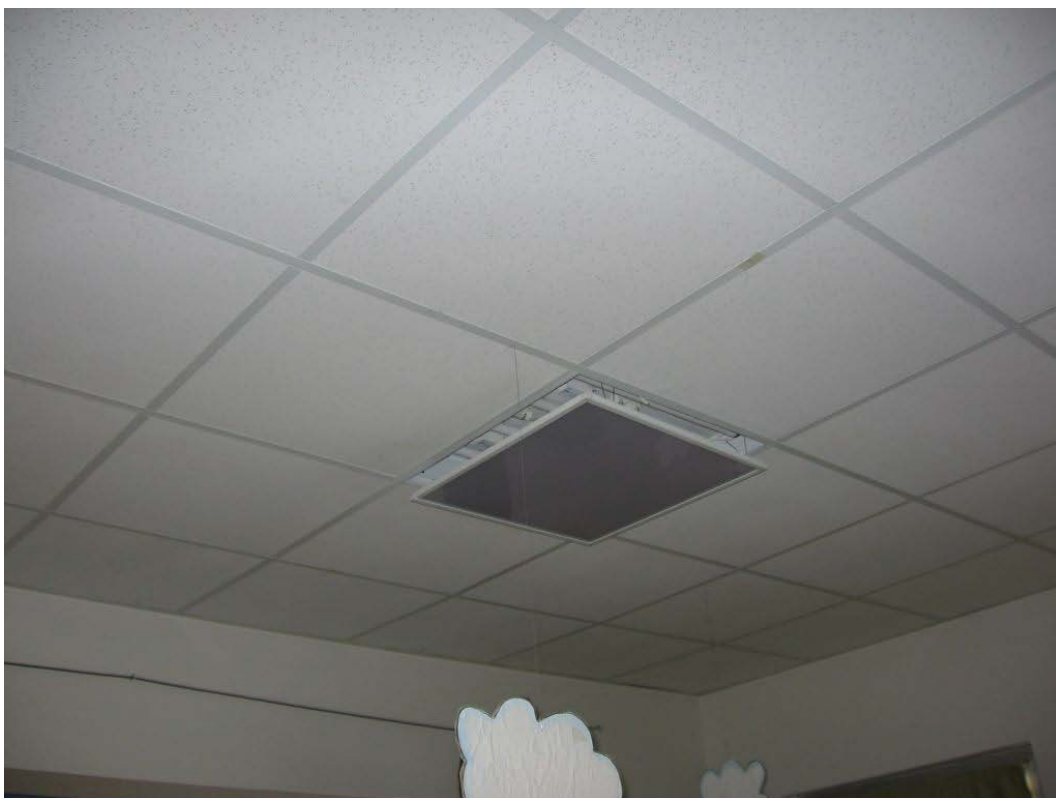
(3.1.2 V) Il controsoffitto non è realizzato con elementi in laterizio, né con elementi pesanti e fragili

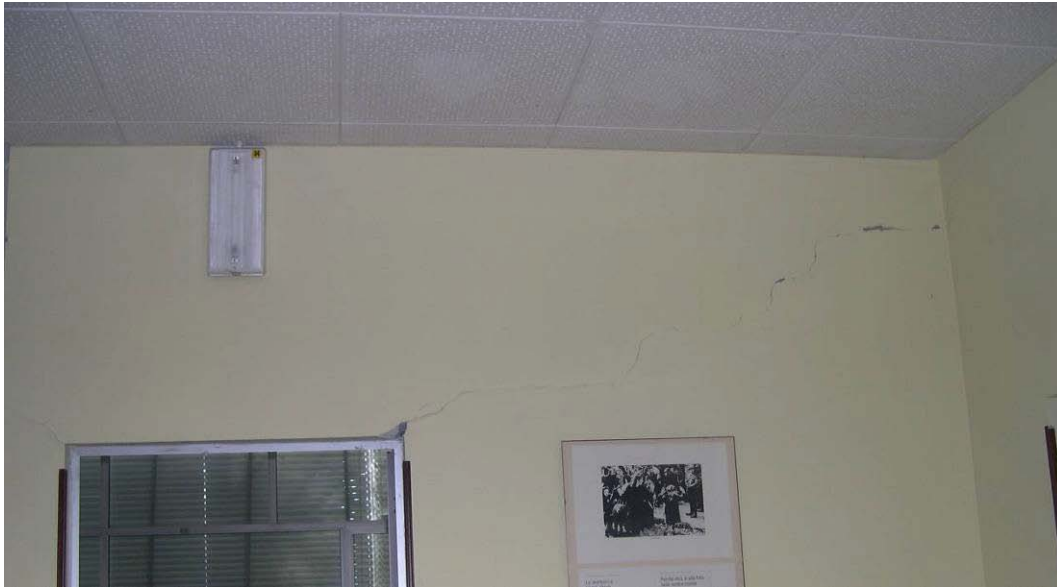
(3.1.2 F) Il controsoffitto non è realizzato con elementi in laterizio, ma comunque con elementi pesanti e fragili (gesso)

(3.1.2 F)	Il controsoffitto non è realizzato con elementi in laterizio, ma comunque con elementi pesanti e fragili (gesso).....	C-4
(3.1.3 V)	I pendini appaiono idonei a sostenere il controsoffitto leggero e sono in buono stato di conservazione.....	C-4

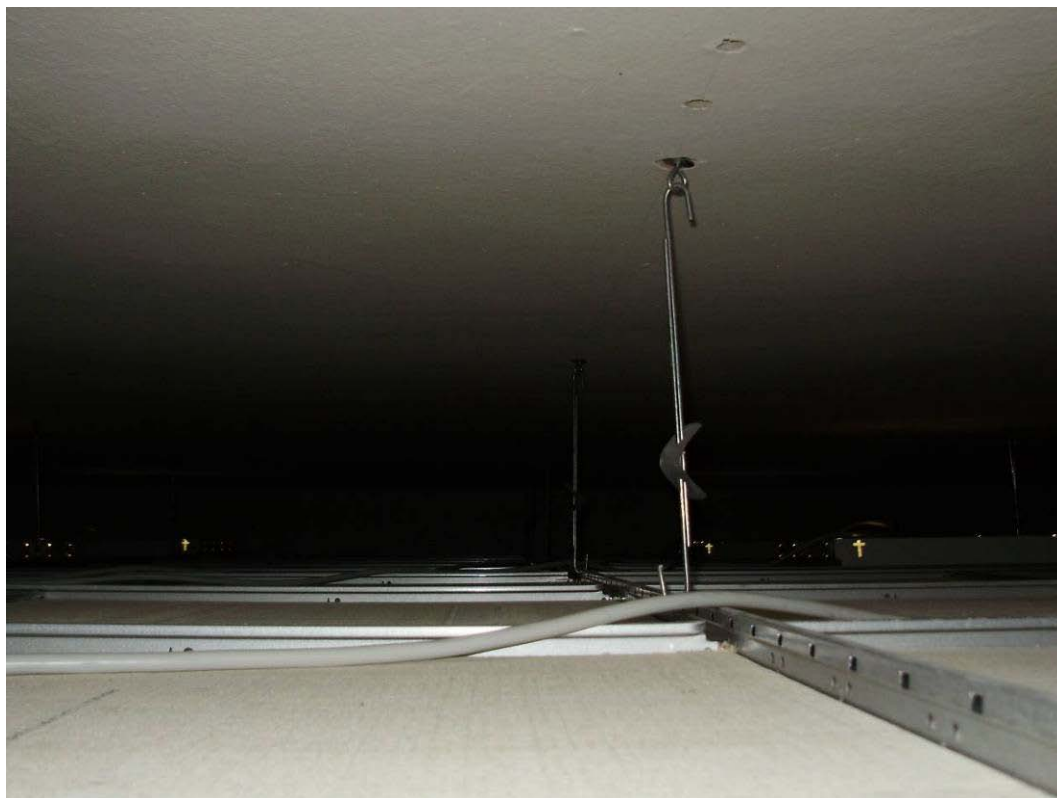
(3.1.3 V) I pendini appaiono idonei a sostenere il controsoffitto leggero e sono in buono stato di conservazione

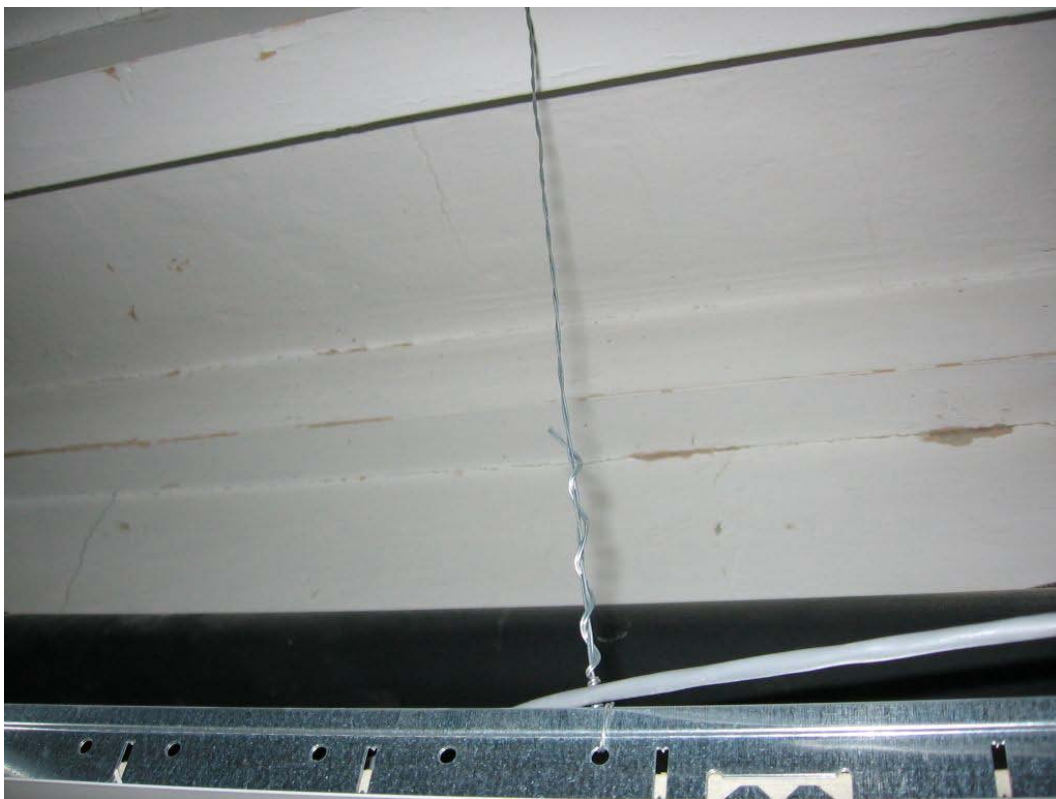
(3.1.3 F) I pendini non appaiono idonei a sostenere il controsoffitto relativamente pesante

(3.1.3 F)	I pendini non appaiono idonei a sostenere il controsoffitto relativamente pesante	C-5
(3.1.3 F)	I pendini non appaiono idonei a sostenere il controsoffitto	C-5

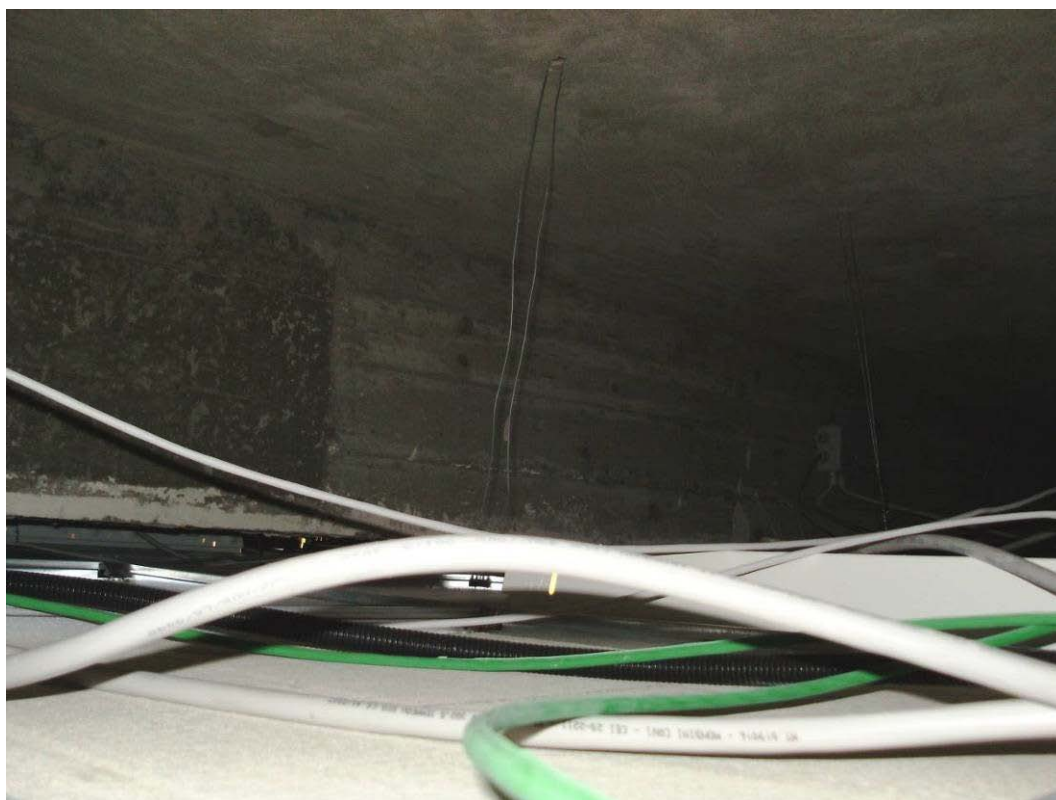
(3.1.3 F) I pendini non appaiono idonei a sostenere il controsoffitto

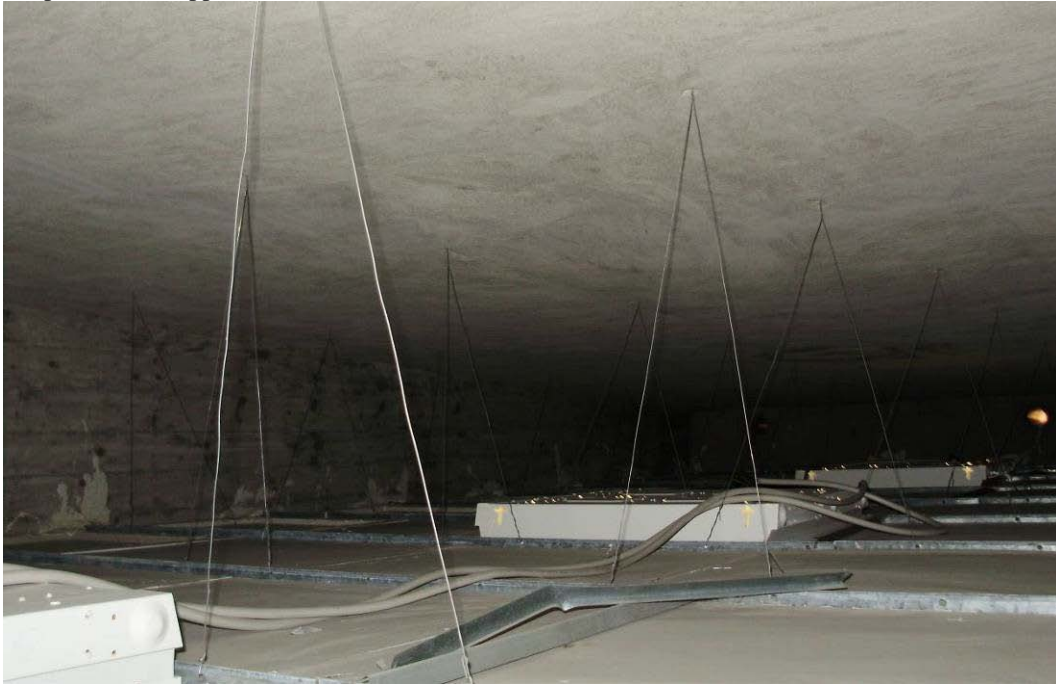
(3.1.5 F) Il controsoffitto a cui è direttamente collegata l'apparecchiatura di illuminazione non appare idoneo a sostenerne il carico

(3.1.5 F)	Il controsoffitto a cui è direttamente collegata l'apparecchiatura di illuminazione non appare idoneo a sostenerne il carico	C-6
(3.2.1 V)	La ringhiera è in buono stato di conservazione ed abbastanza fitta.....	C-6

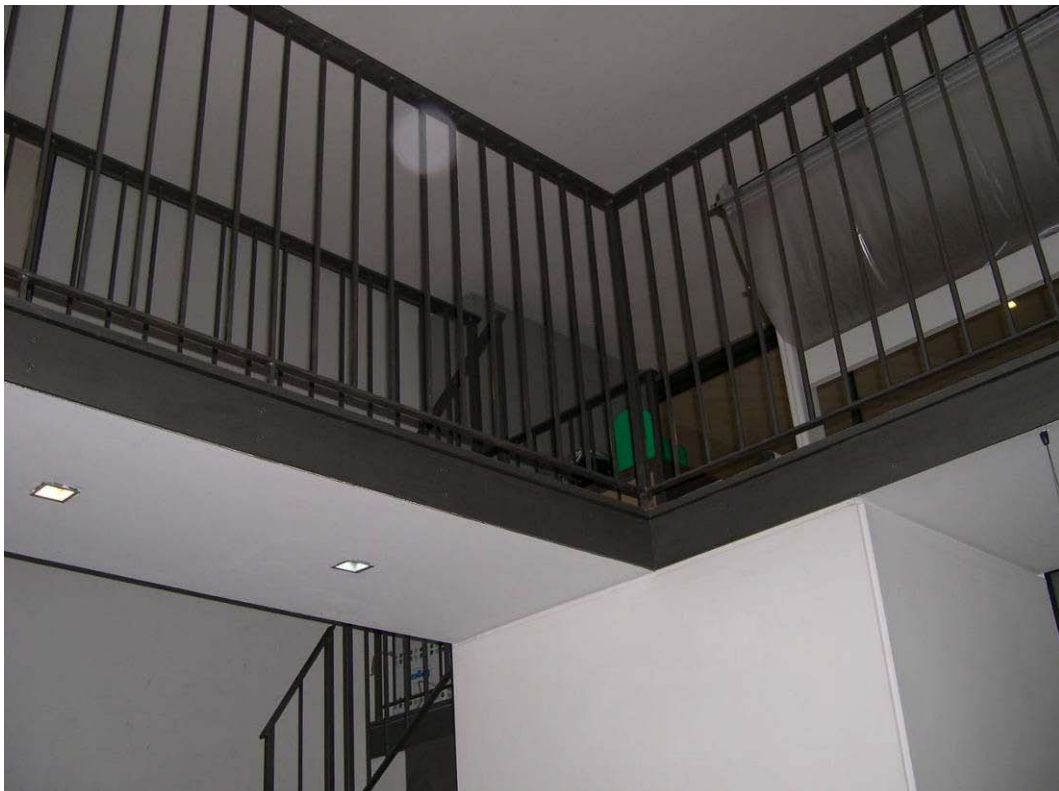
(3.2.1 V) La ringhiera è in buono stato di conservazione ed abbastanza fitta

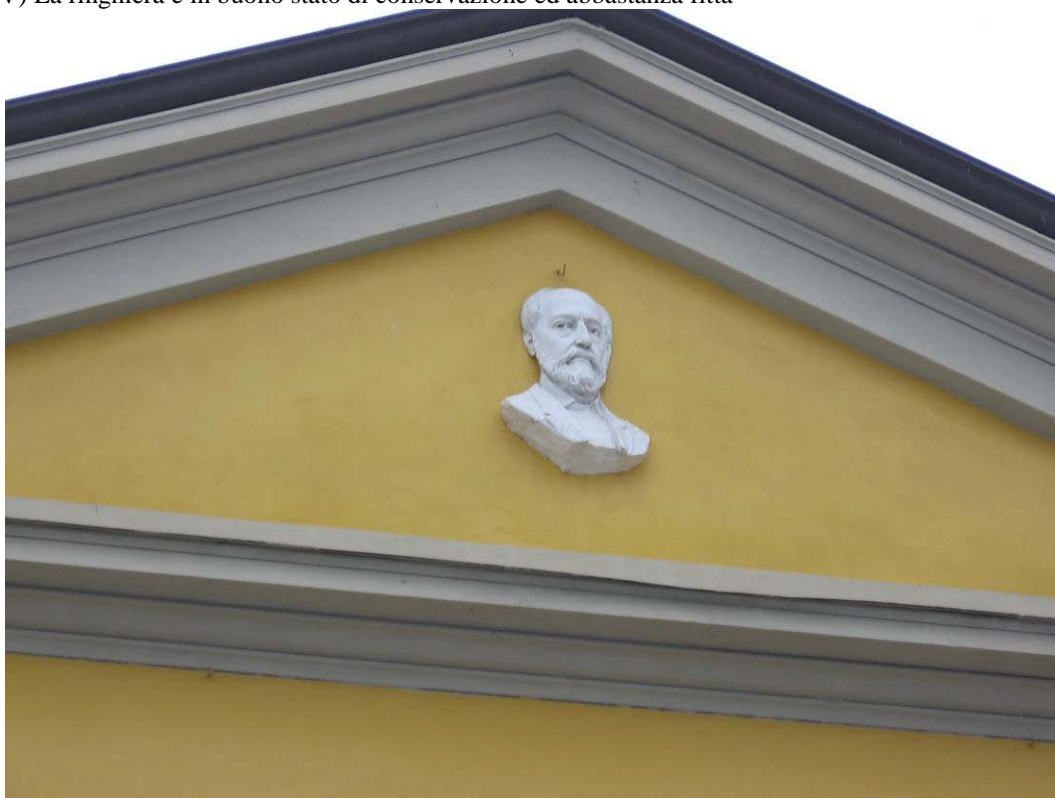
(3.2.2 V) Il cornicione esterno appare efficacemente ancorato alla muratura

(3.2.2 V)	Il cornicione esterno appare efficacemente ancorato alla muratura.....	C-7
(3.2.3 F)	Camino snello e danneggiato perché non bene ancorato; la piastra superiore è semplicemente appoggiata.....	C-7

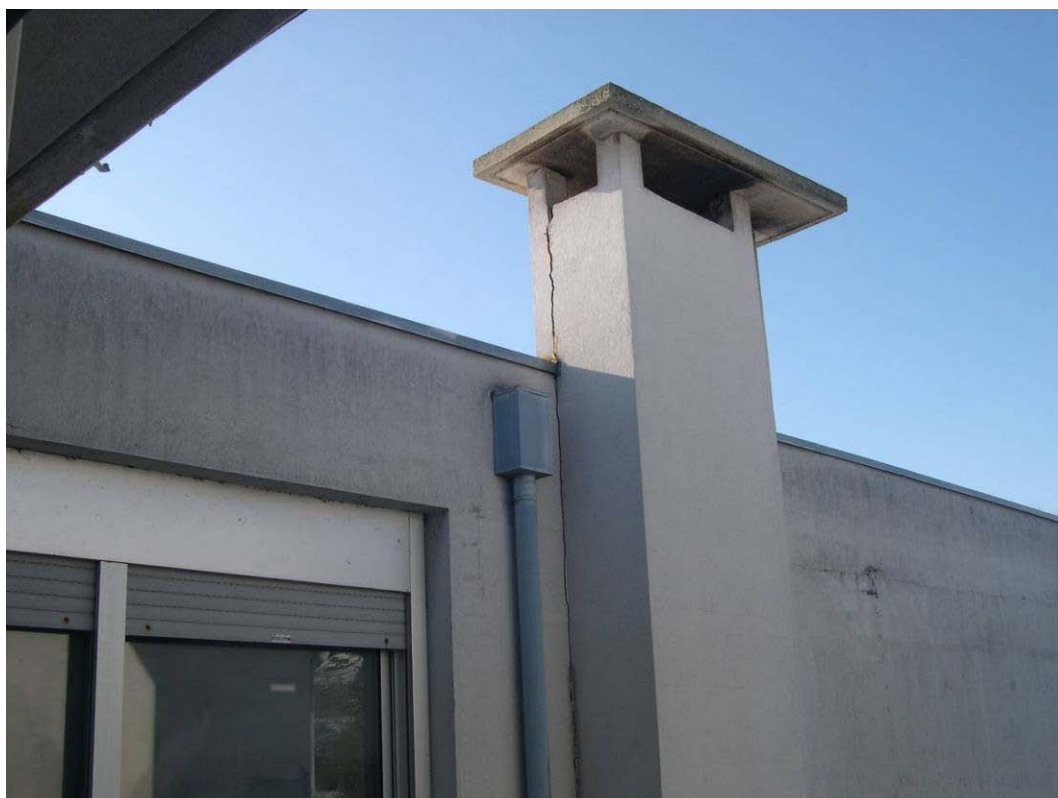
(3.2.3 F) Camino snello e danneggiato perché non bene ancorato; la piastra superiore è semplicemente appoggiata

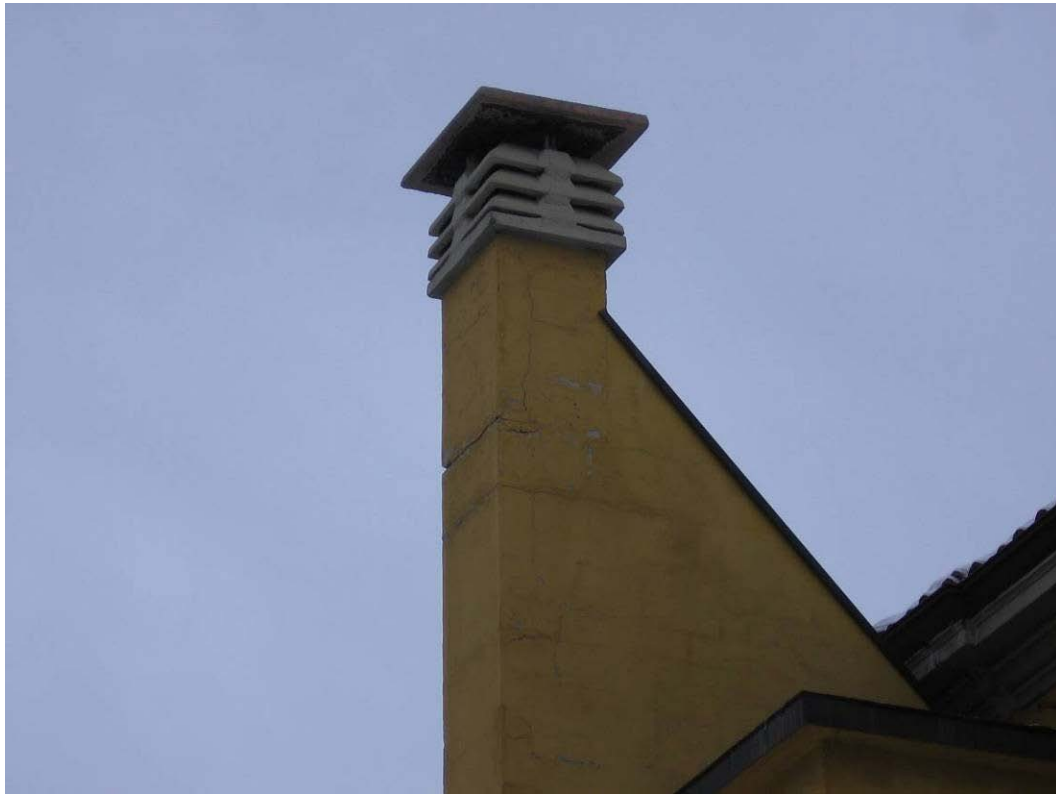
(3.2.3 F) Camino snello in una direzione, in muratura, e danneggiato

(3.2.3 F)	Camino snello in una direzione, in muratura, e danneggiato.....	C-8
(3.2.3 V)	Camino tozzo in muratura.....	C-8
(3.2.3 V)	Camino in acciaio ancorato al parapetto in c.a.	C-9

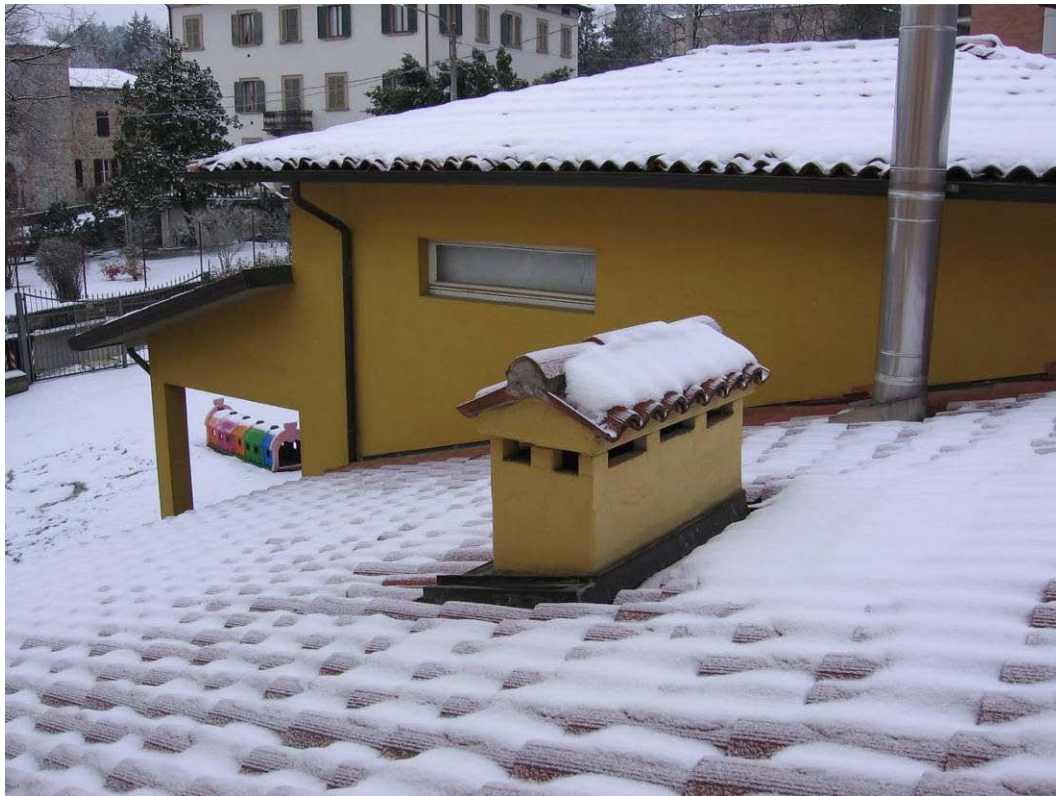
(3.2.3 V) Camino tozzo in muratura

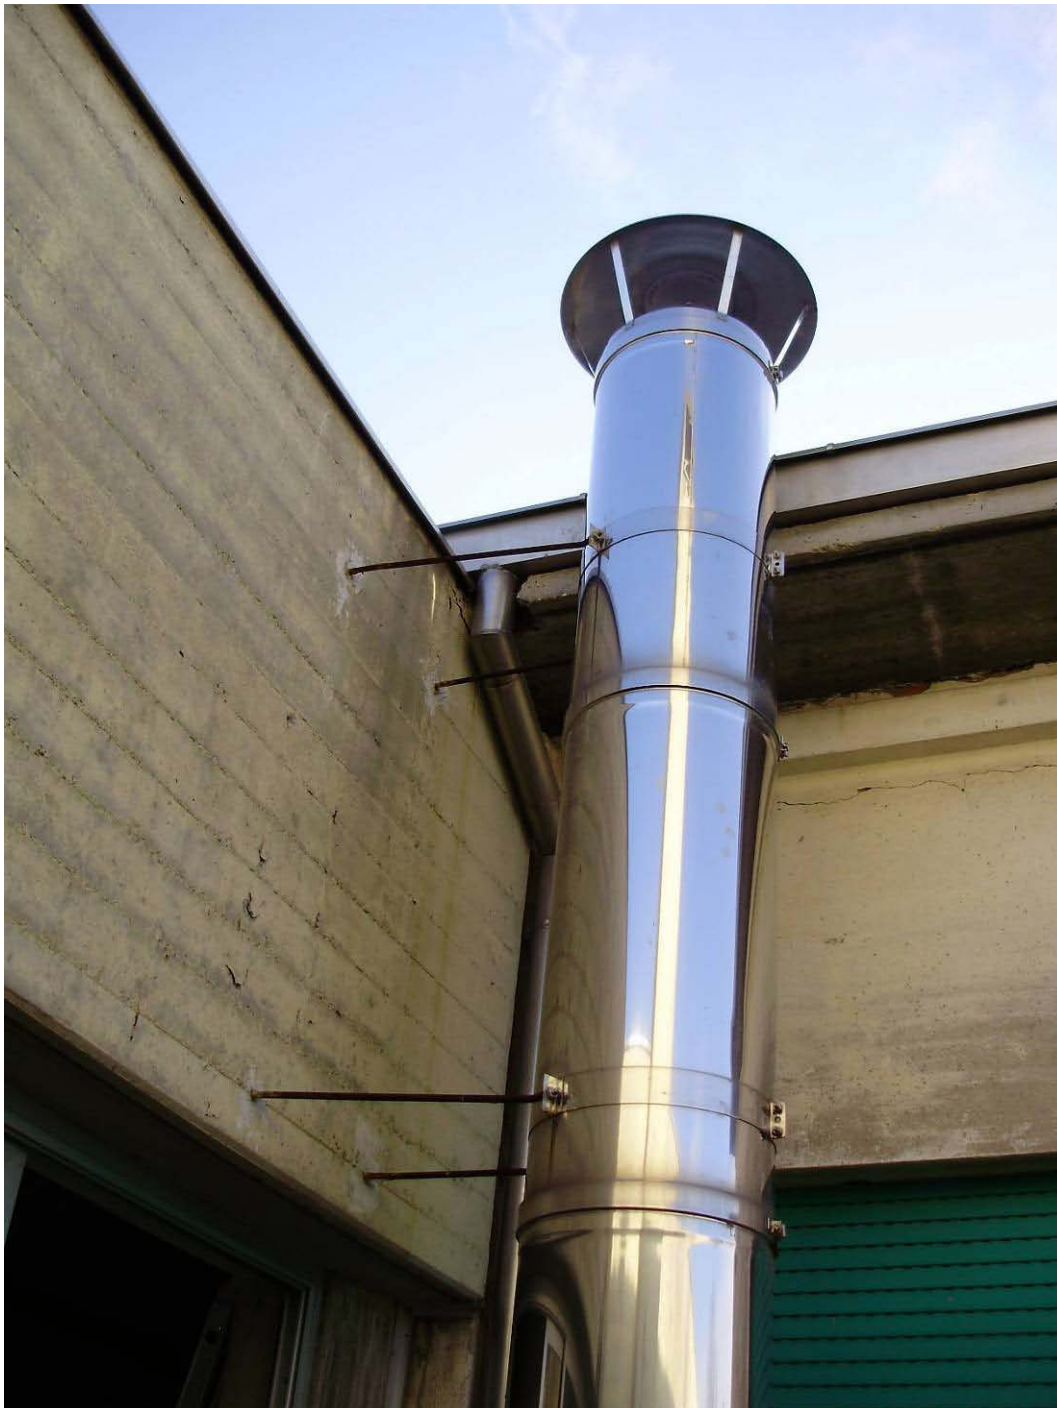
(3.2.3 V) Camino in acciaio ancorato al parapetto in c.a.

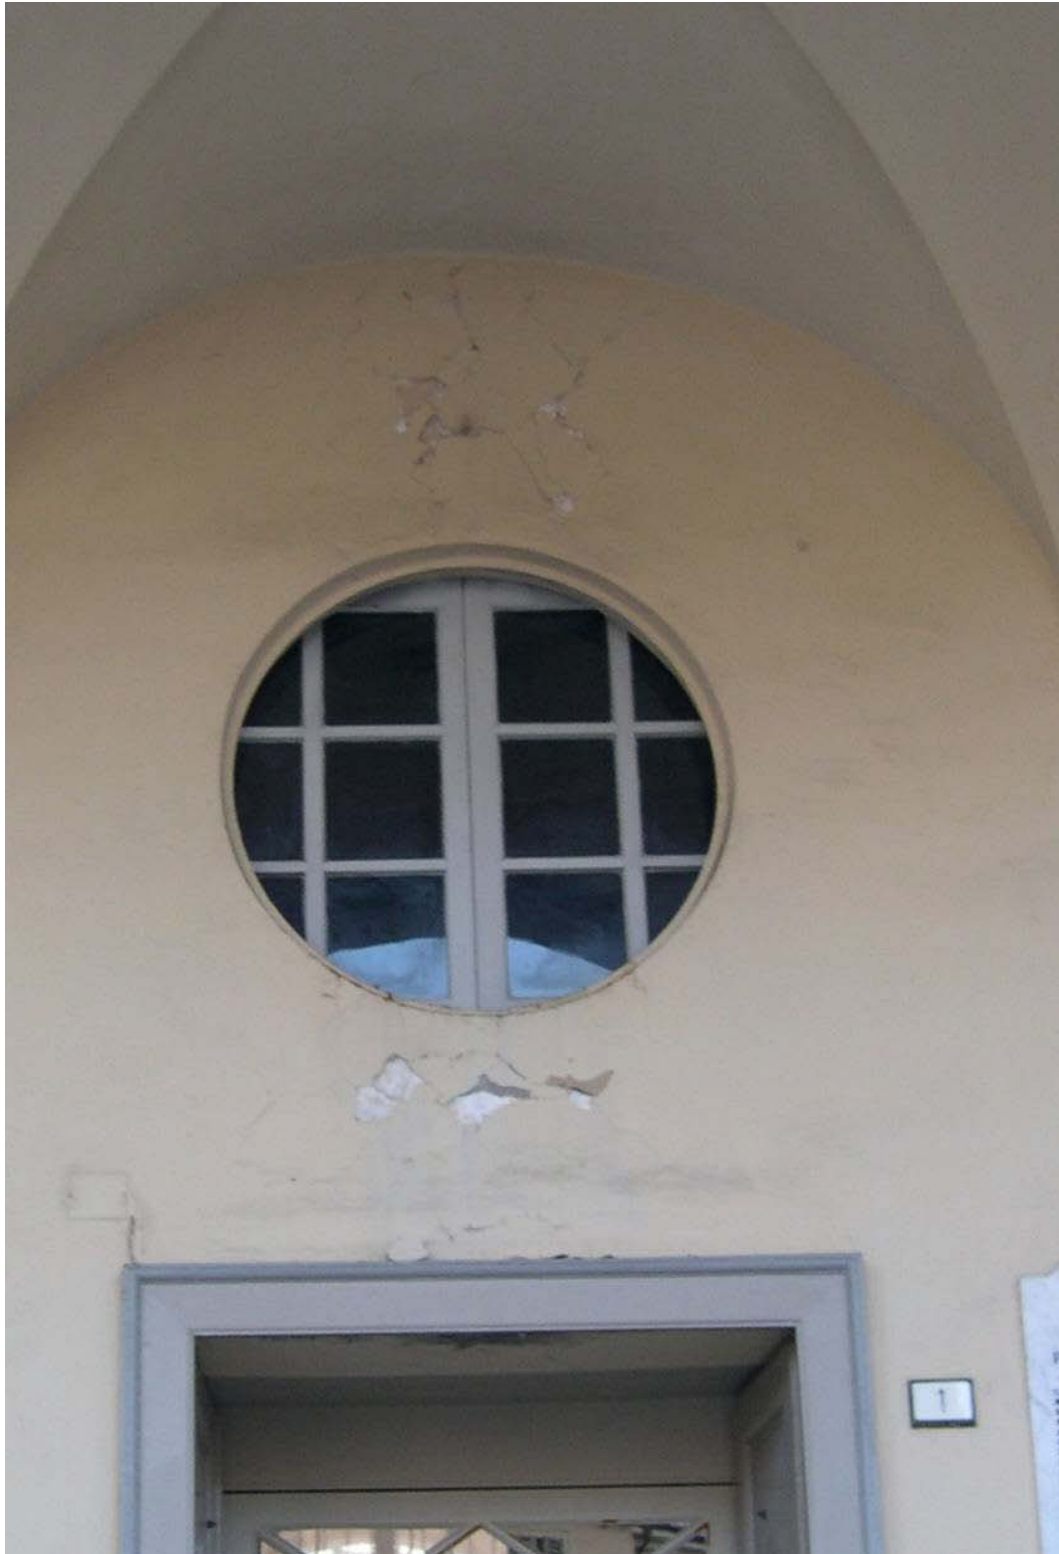
(3.2.4 F) L'intonaco al di sopra dell'uscita non è ben aderente alla muratura

(3.2.4 F)	L'intonaco al di sopra dell'uscita non è ben aderente alla muratura.....	C-10
(3.2.4 V)	Gli elementi in prossimità dell'uscita sono ben ancorati alla muratura	C-11

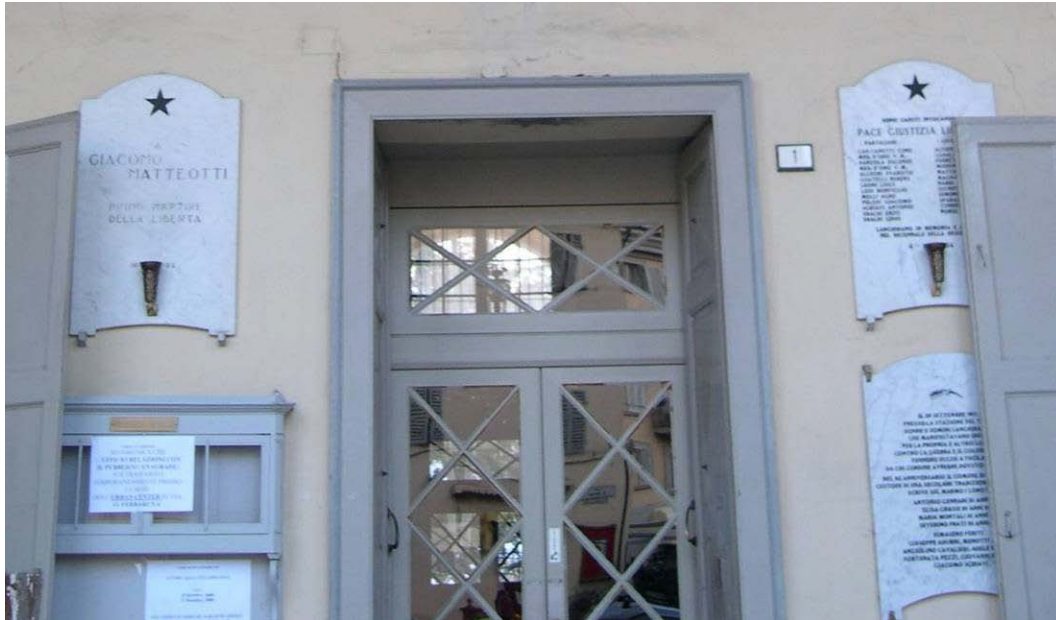
(3.2.4 V) Gli elementi in prossimità dell'uscita sono ben ancorati alla muratura

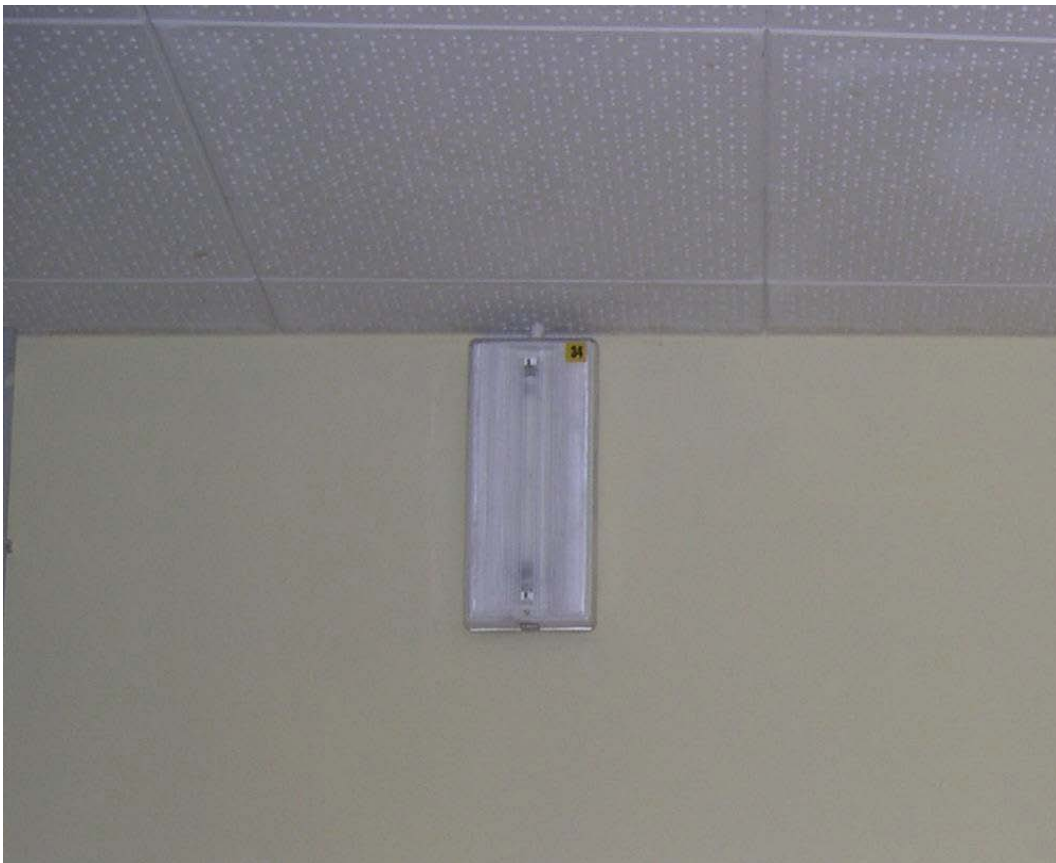
(3.2.5 V) La lampada di emergenza è ben vincolata

(3.2.5 V)	La lampada di emergenza è ben vincolata	C-11
(3.3.1 V)	Le partizioni interne appaiono ben connesse alla struttura attraverso profili ad L ancorati al solaio	C-12

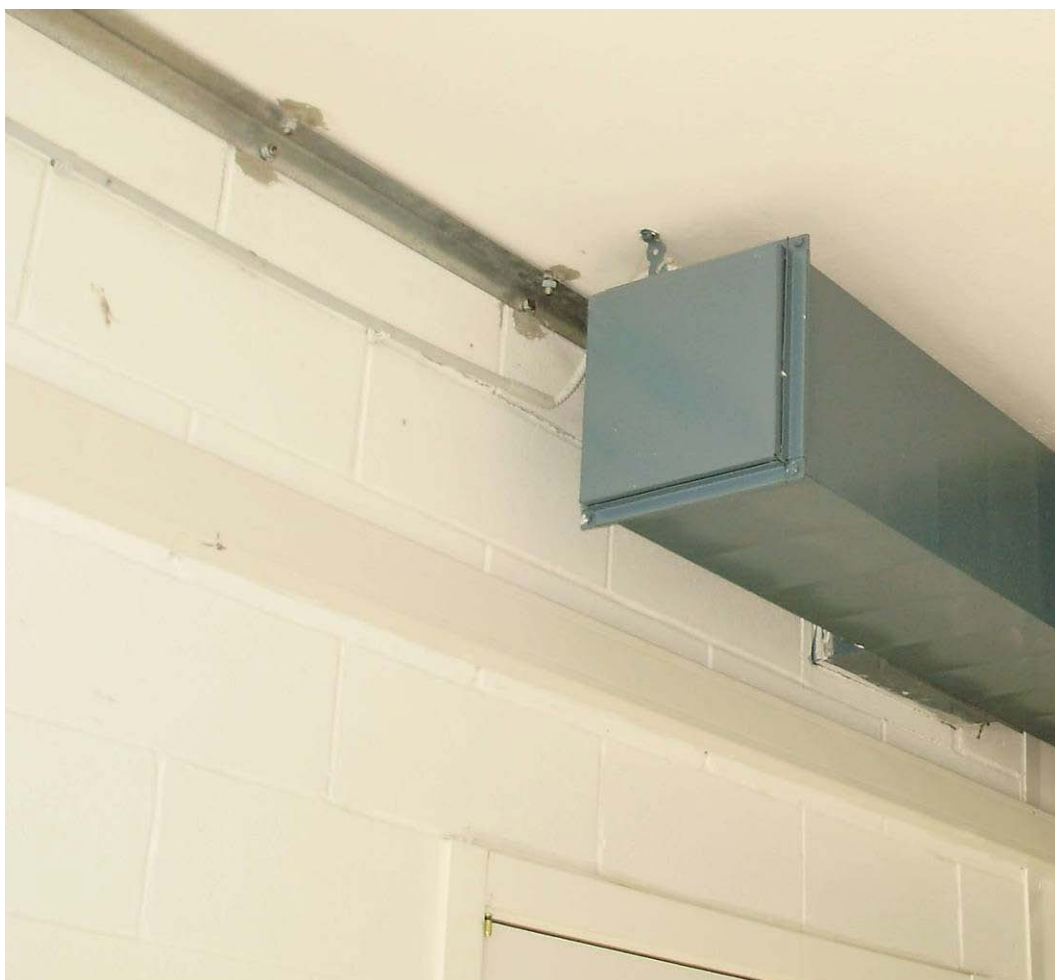
(3.3.1 V) le partizioni interne appaiono ben connesse alla struttura attraverso profili ad L ancorati al solaio

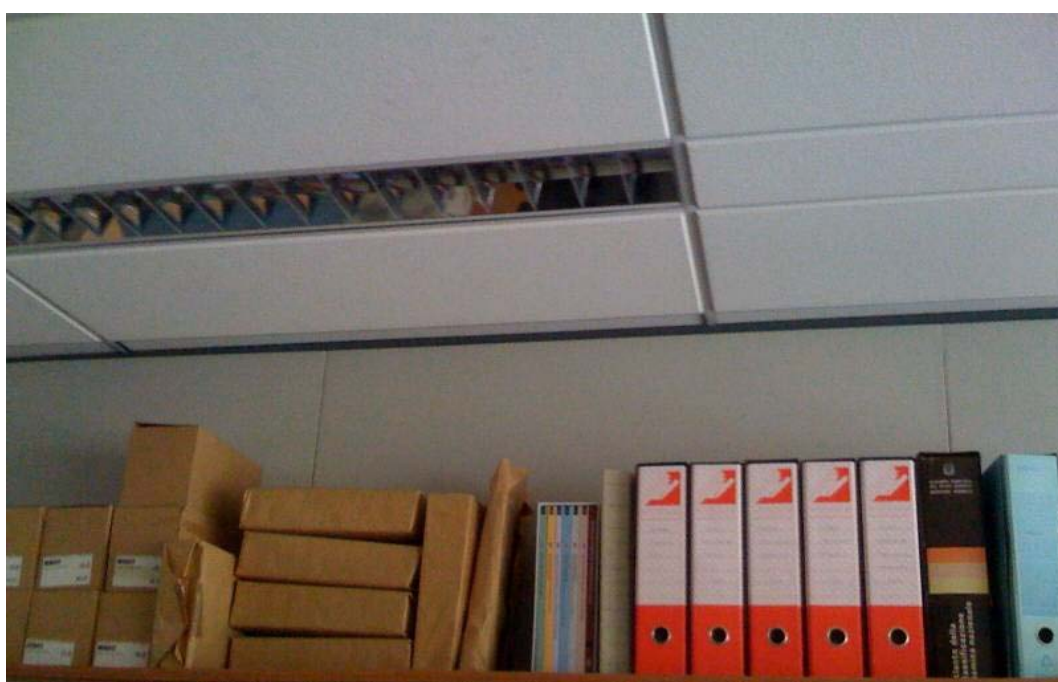
(3.3.2 V) Le partizioni che vanno dal pavimento fino al controsoffitto sono dotate di dispositivi di ritegno (non

visibili nella fotografia) per evitarne il ribaltamento

(3.3.2 V)	Le partizioni che vanno dal pavimento fino al controsoffitto sono dotate di dispositivi di ritegno (non visibili nella fotografia) per evitarne il ribaltamento.....	C-12

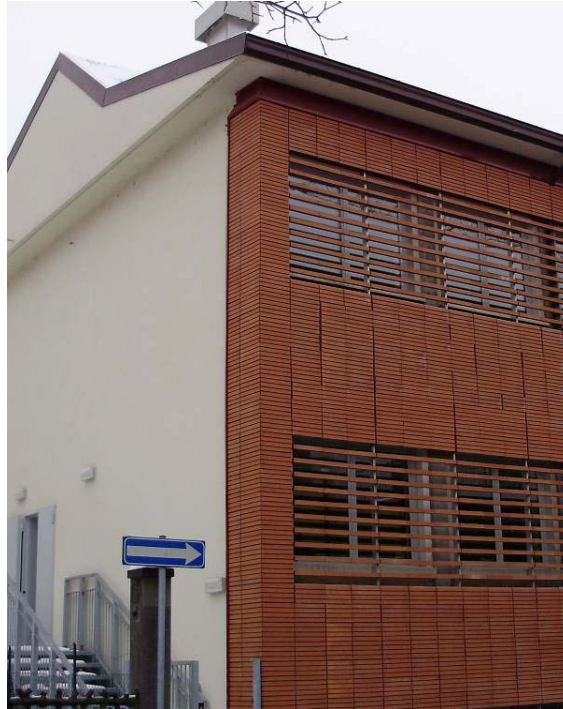
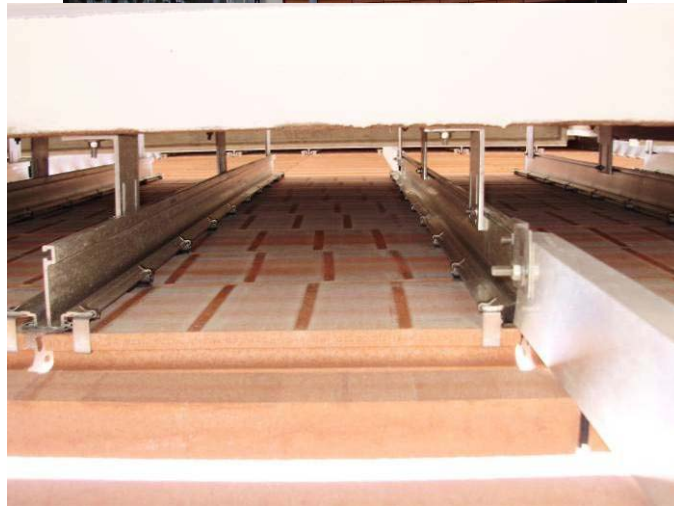
(3.4.1 V) Il rivestimento esterno è ben ancorato alla struttura (dettaglio nella foto a destra con vista dall'alto)

(3.4.1 V)	Il rivestimento esterno è ben ancorato alla struttura (dettaglio nella foto a destra con vista dall'alto)	C-13

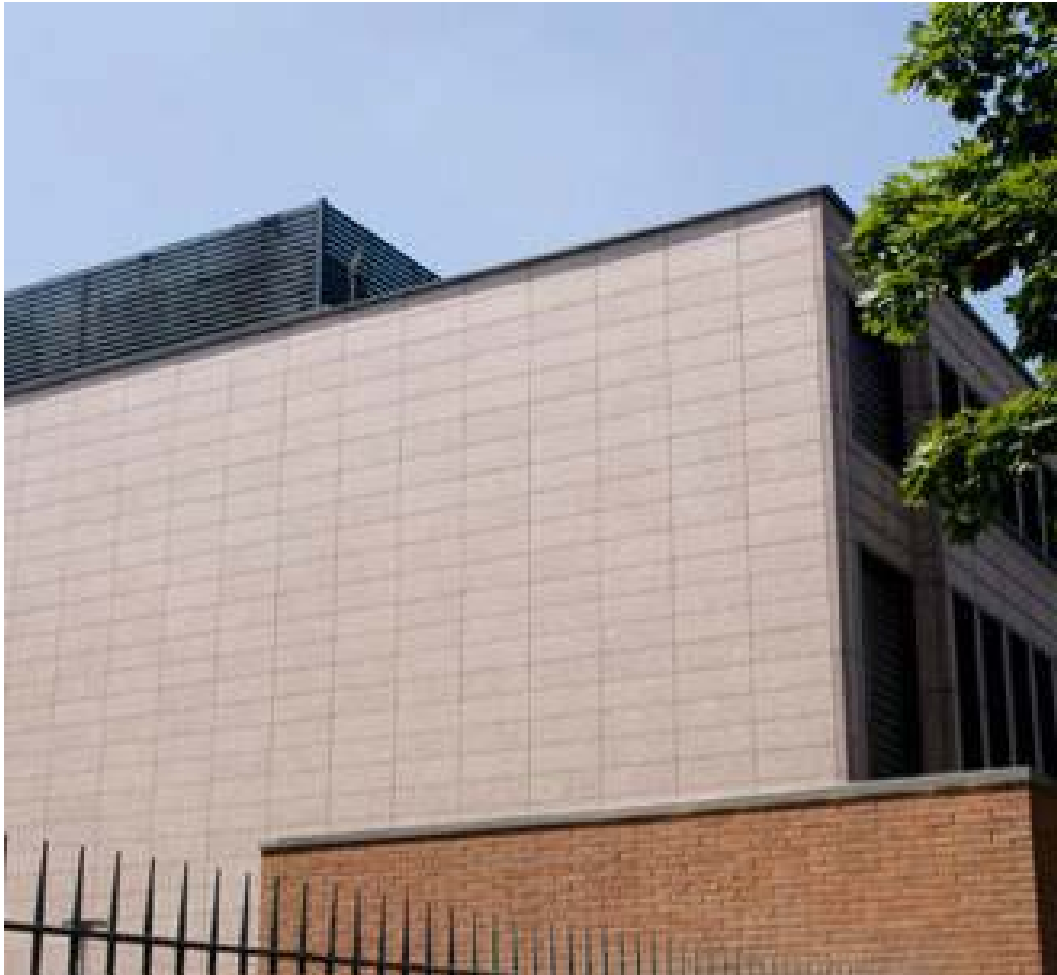
(3.4.2 V) Non sono visibili fessure o danneggiamenti negli elementi di rivestimento.

(3.4.2 V)	Non sono visibili fessure o danneggiamenti negli elementi di rivestimento.	C-13
(3.4.3 F)	Infissi e vetrate non sono in buono stato di manutenzione	C-14

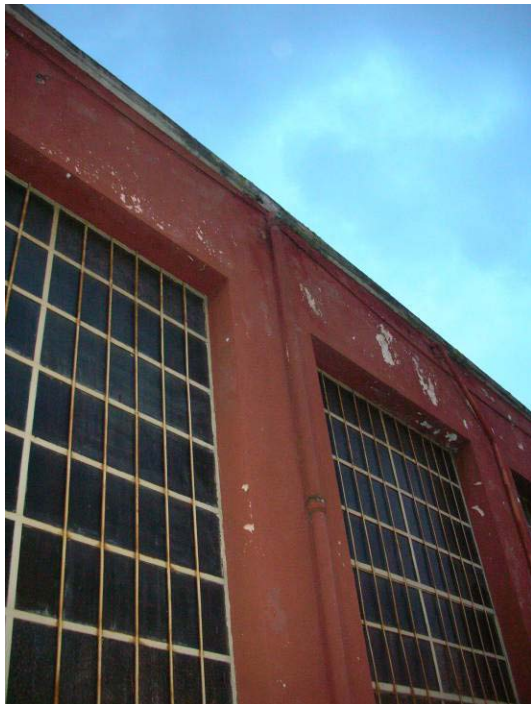
(3.4.3 F) Infissi e vetrate non sono in buono stato di manutenzione

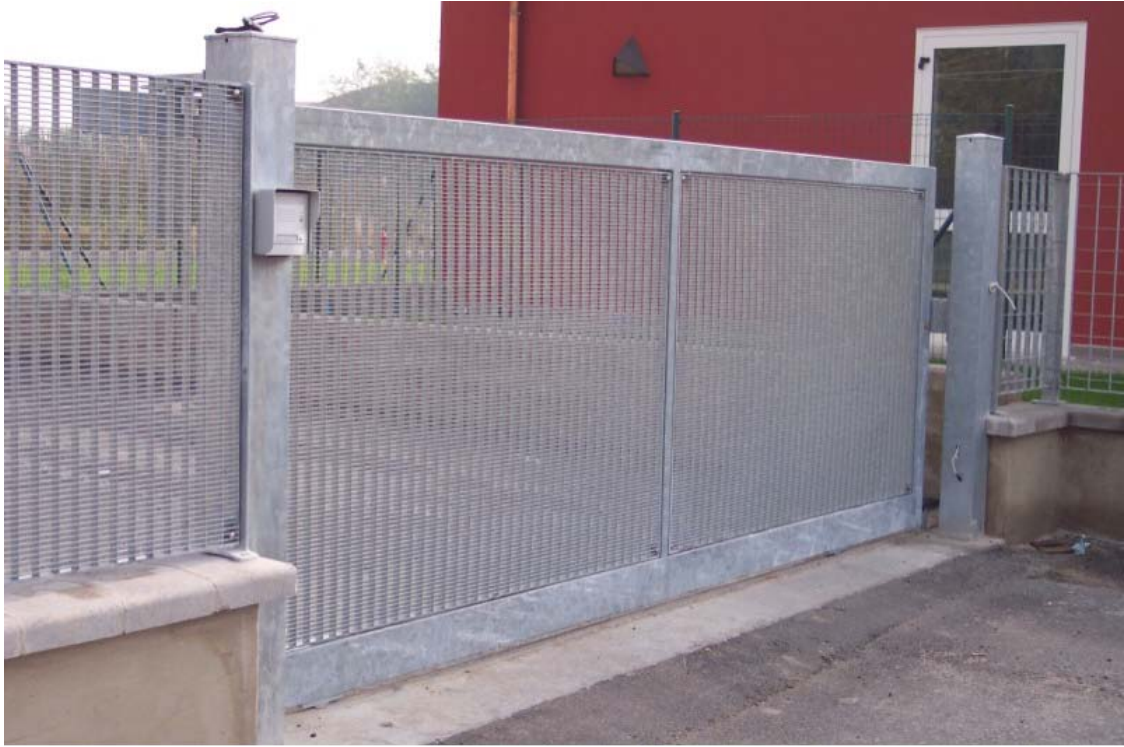
(3.4.3 V) Il cancello scorrevole dell'ingresso è in buono stato di manutenzione

(3.4.3 V)	Il cancello scorrevole dell'ingresso è in buono stato di manutenzione.....	C-14
(3.5.1 V)	Una scaffalatura alta e snella è efficacemente ancorata alla parete mediante tasselli (foto a destra).....	C-15

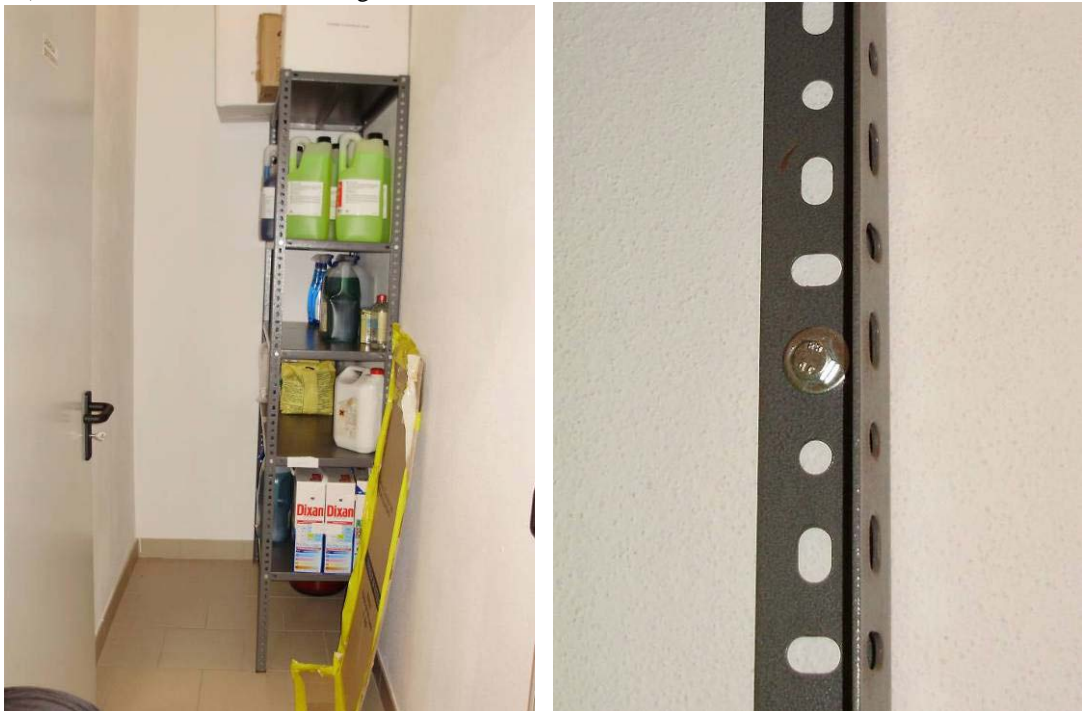
(3.5.1 V) Una scaffalatura alta e snella è efficacemente ancorata alla parete mediante tasselli (foto a destra)
