Consiglio Superiore dei Lavori Pubblici

**Linee guida per il rilevamento della
vulnerabilità degli elementi non
strutturali nelle scuole
(Intesa Rep. 7/CU 28/1/2009)**

2009

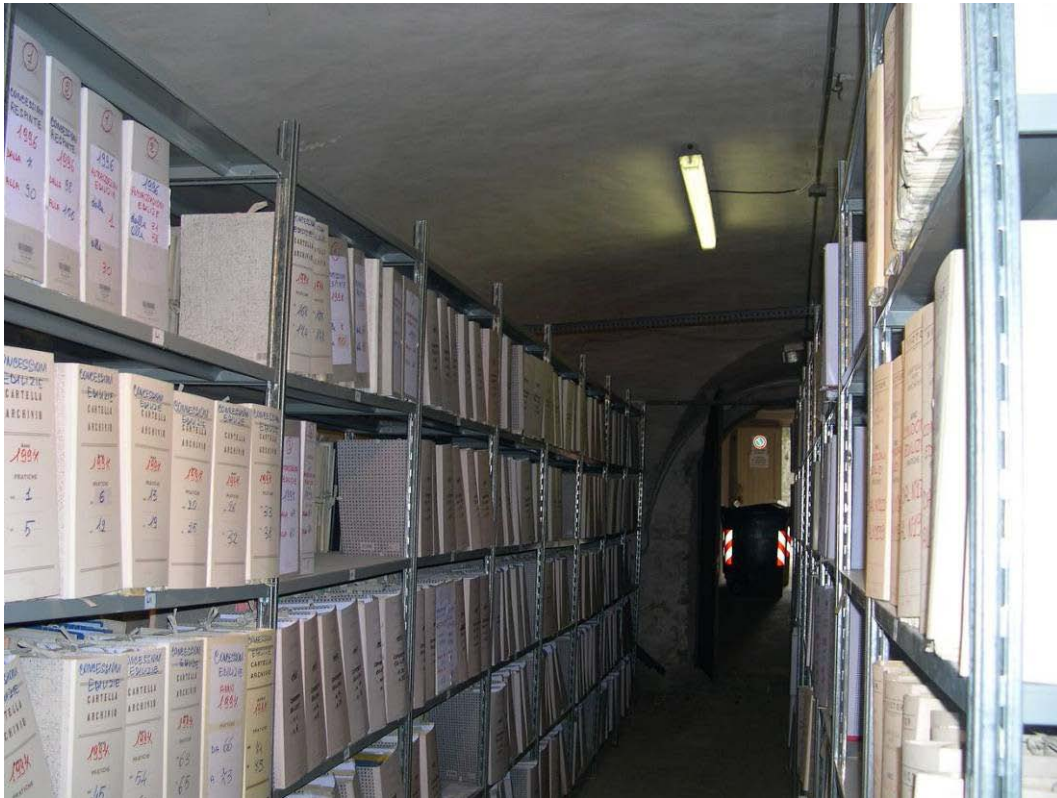
(3.5.1 F) Scaffalature alte e snelle non ancorate adeguatamente alle pareti

(3.5.1 F)	Scaffalature alte e snelle non ancorate adeguatamente alle pareti	C-15
(3.5.2 F)	L'apparecchiatura non appare adeguatamente ancorata alla struttura	C-16

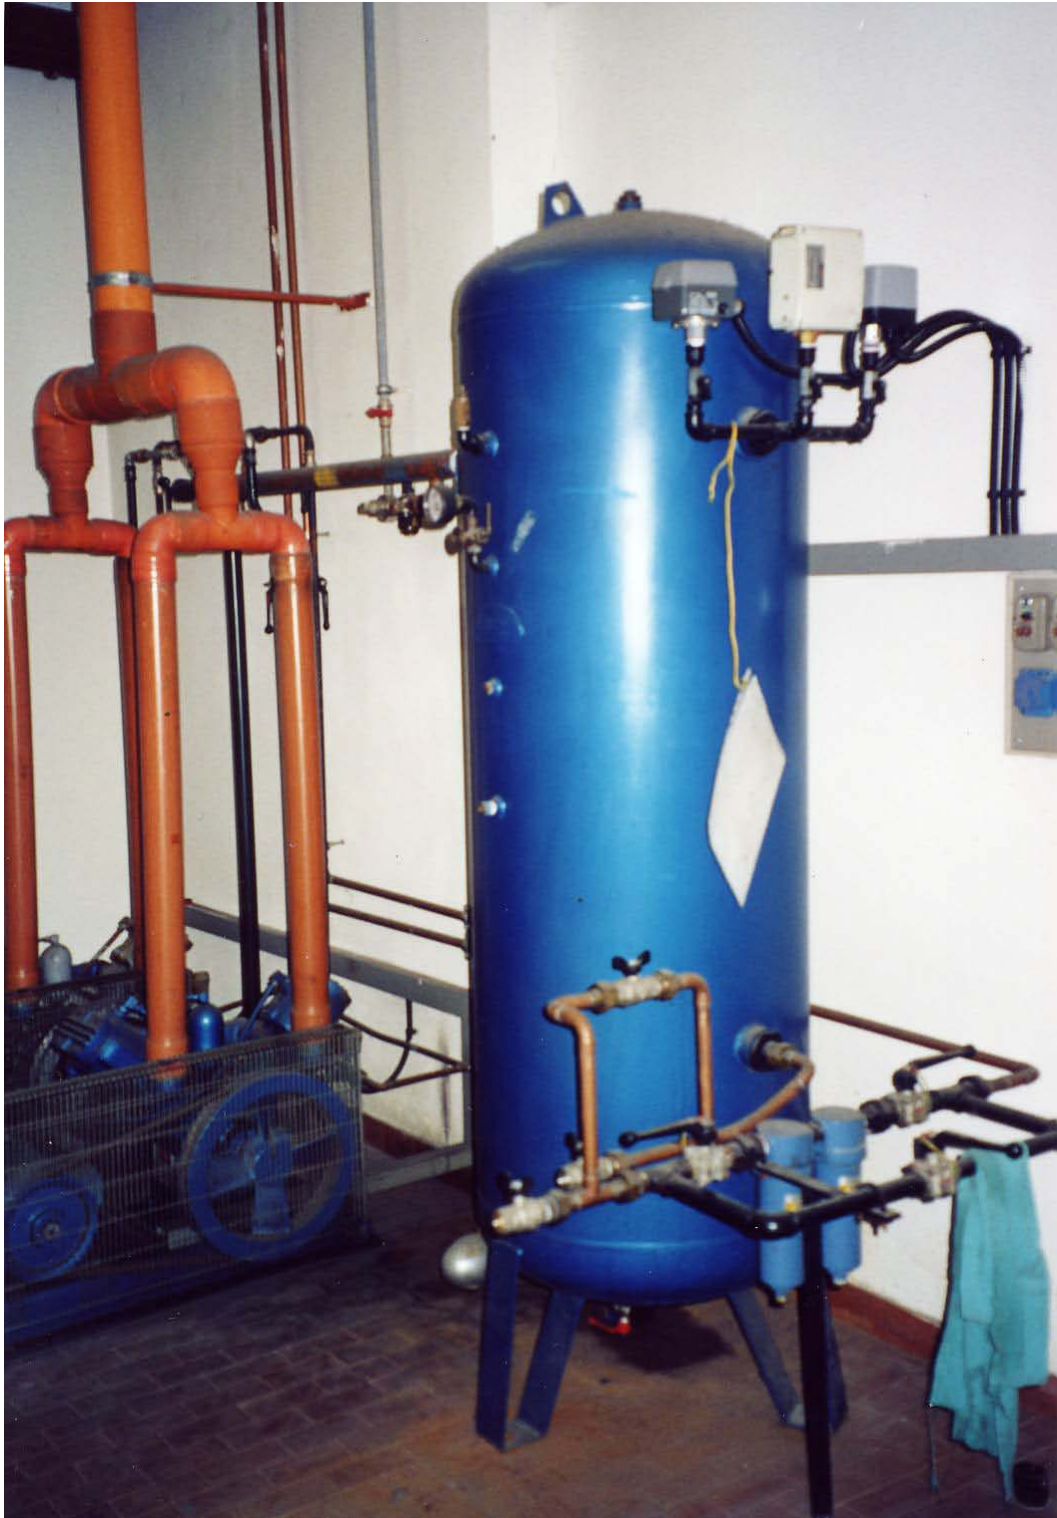
(3.5.2 F) L'apparecchiatura non appare adeguatamente ancorata alla struttura

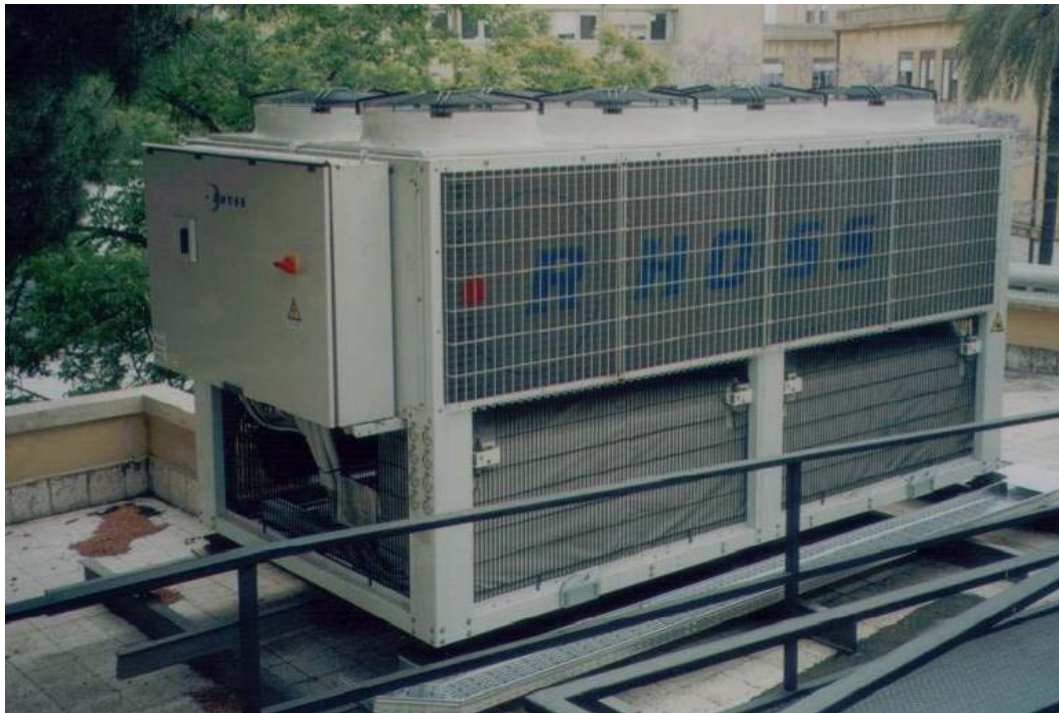
(3.5.3 F) Unità trattamento aria in copertura semplicemente appoggiata sul pavimento

(3.5.3 F)	Unità trattamento aria in copertura semplicemente appoggiata sul pavimento	C-17
(3.5.4 V)	I contenitori di gas in pressione sono vincolati in modo da non ribaltarsi (dovrebbero essere collocati all'esterno ai sensi del D. M. 92).....	C-18

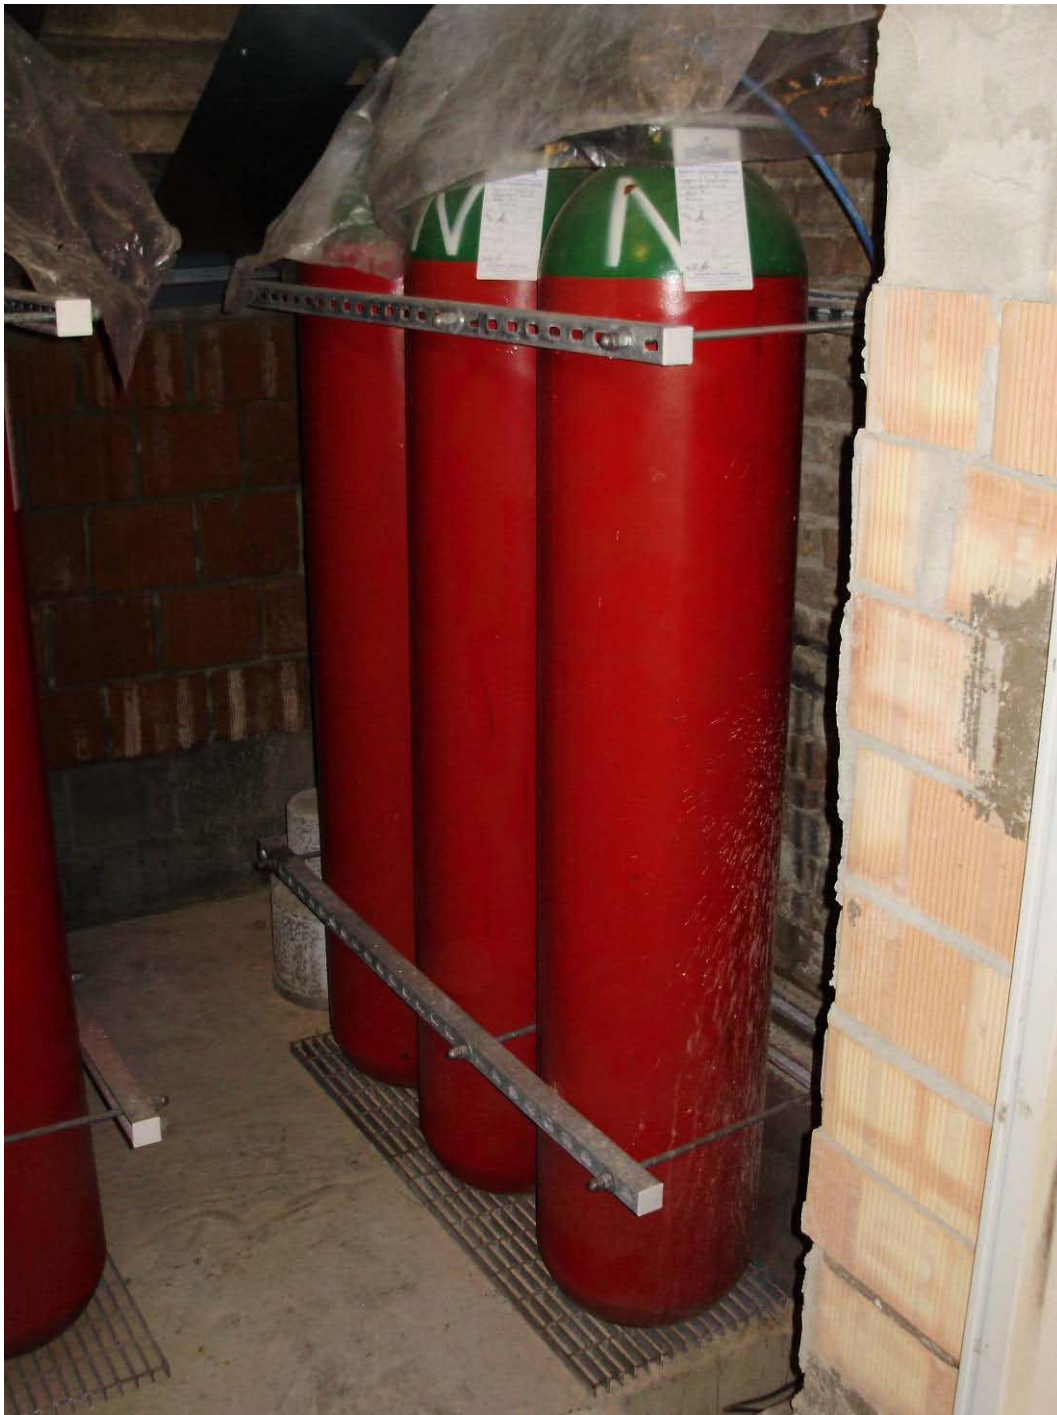
(3.5.4 V) I contenitori di gas in pressione sono vincolati in modo da non ribaltarsi (dovrebbero essere collocati all'esterno ai sensi del D. M. 92)

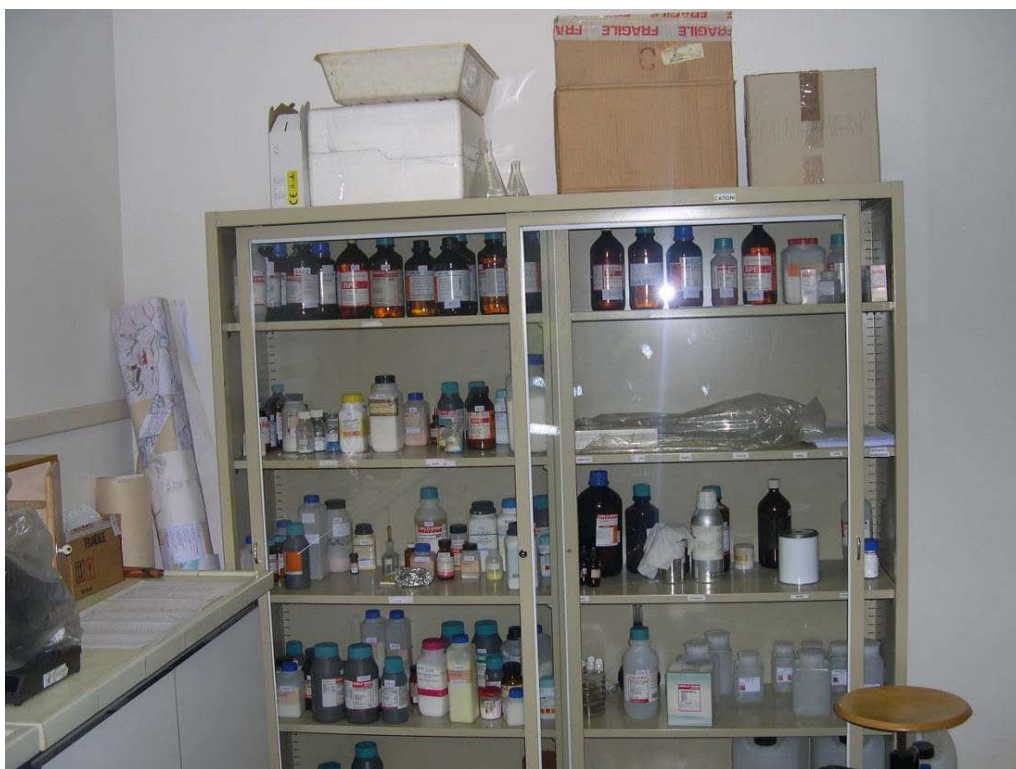
(3.5.5 V) Le sostanze chimiche pericolose contenute in recipienti fragili non possono cadere accidentalmente (tuttavia l'armadio non è conforme ai requisiti previsti per i contenitori di liquidi infiammabili)

(3.5.5 V)	Le sostanze chimiche pericolose contenute in recipienti fragili non possono cadere accidentalmente	C-19
(3.5.5 F)	Le sostanze chimiche pericolose contenute in recipienti fragili possono cadere accidentalmente (tuttavia l'armadio non è conforme ai requisiti previsti per i contenitori di liquidi infiammabili).....	C-19

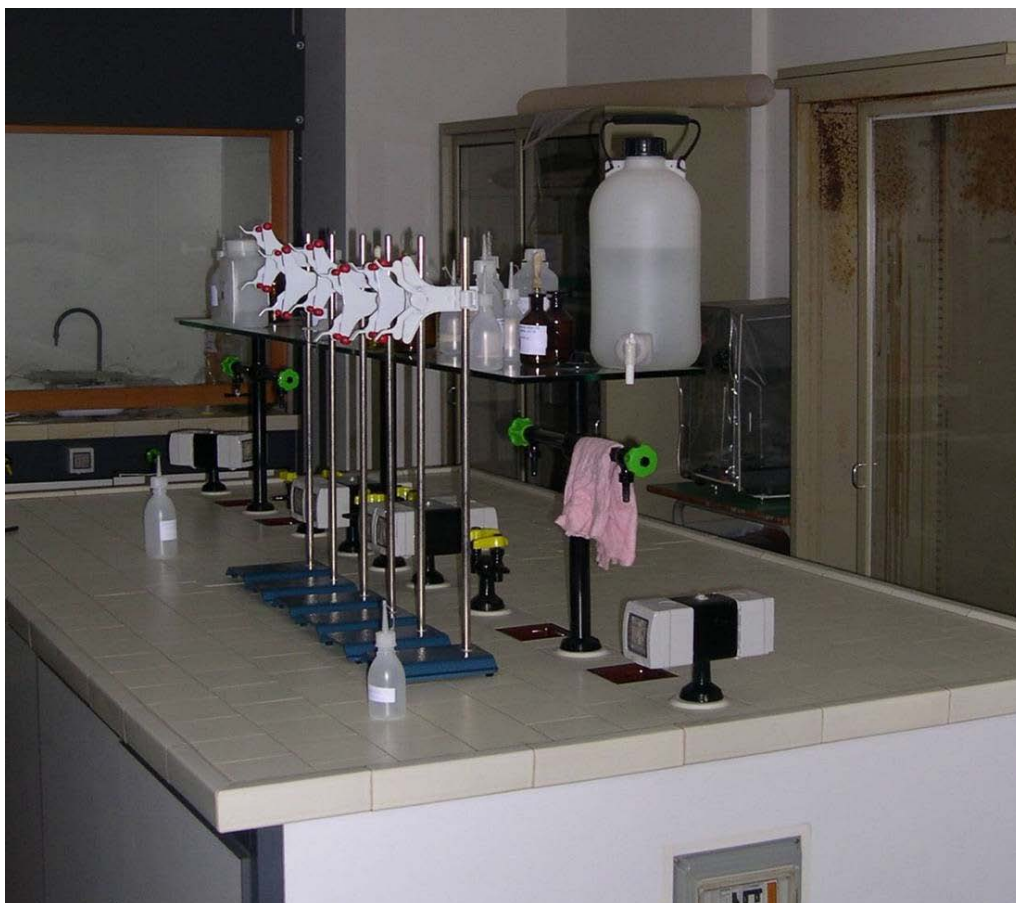
(3.5.5 F) Le sostanze chimiche pericolose contenute in recipienti fragili possono cadere accidentalmente

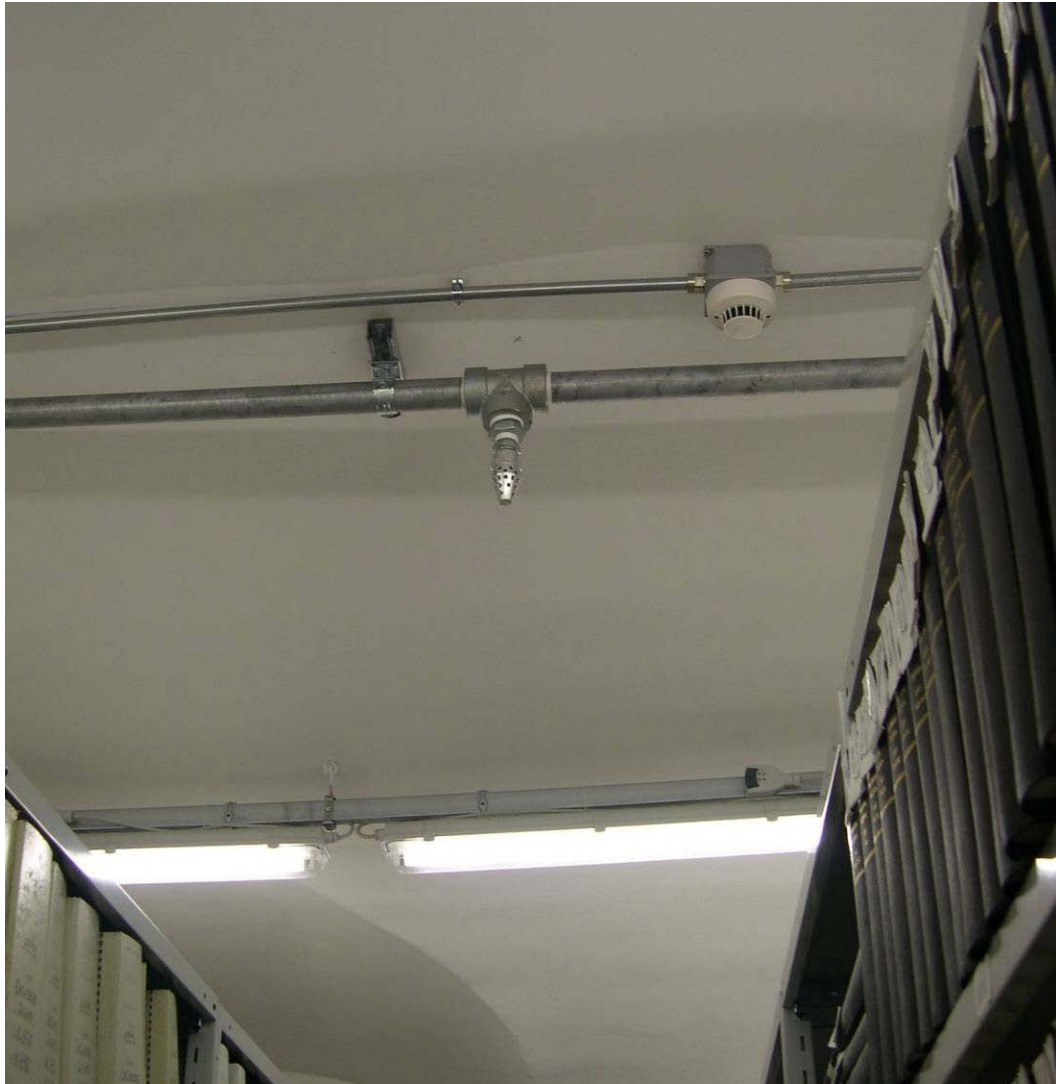
(3.6.1 V) Gli elementi di sostegno delle tubature del sistema antincendio appaiono adeguatamente ancorati

(3.6.1 V)	Gli elementi di sostegno delle tubature del sistema antincendio appaiono adeguatamente ancorati.....	C-20
(3.6.2 V)	Le tubature del gas e di altri combustibili appaiono adeguatamente ancorate.....	C-21

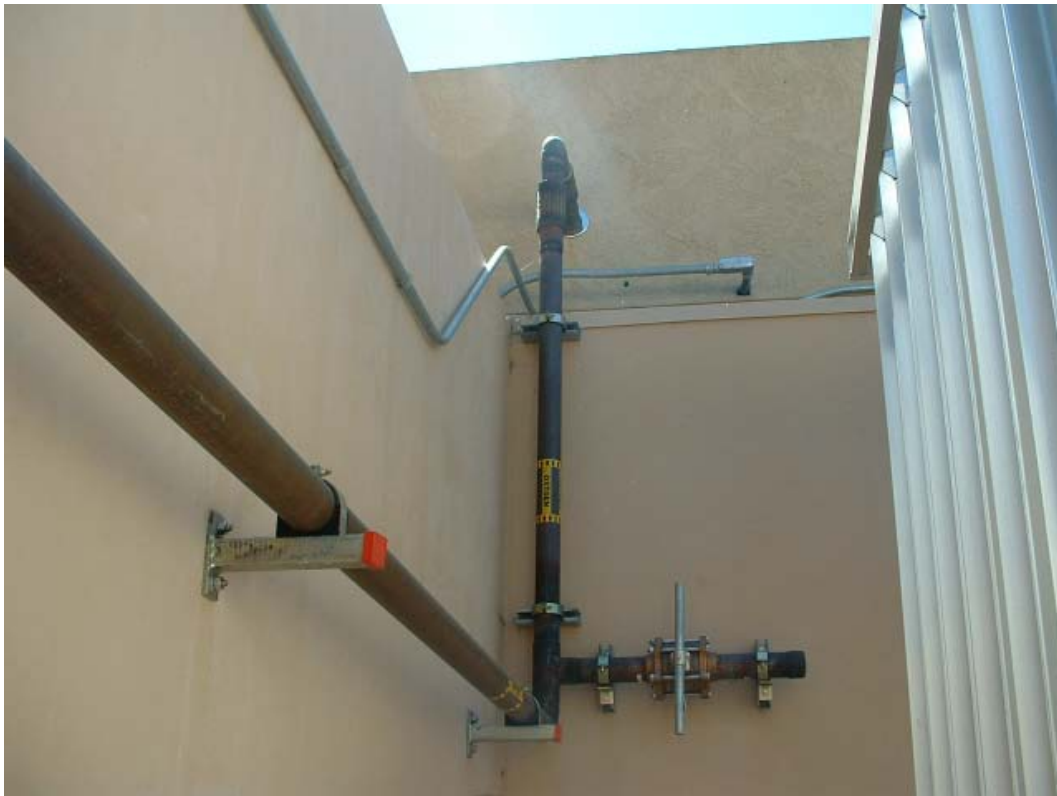
(3.6.2 V) Le tubature del gas e di altri combustibili appaiono adeguatamente ancorate
