Luigi Petti
petti@unisa.it

SismaBonus

Analisi delle condizioni di fatto e progetto degli interventi

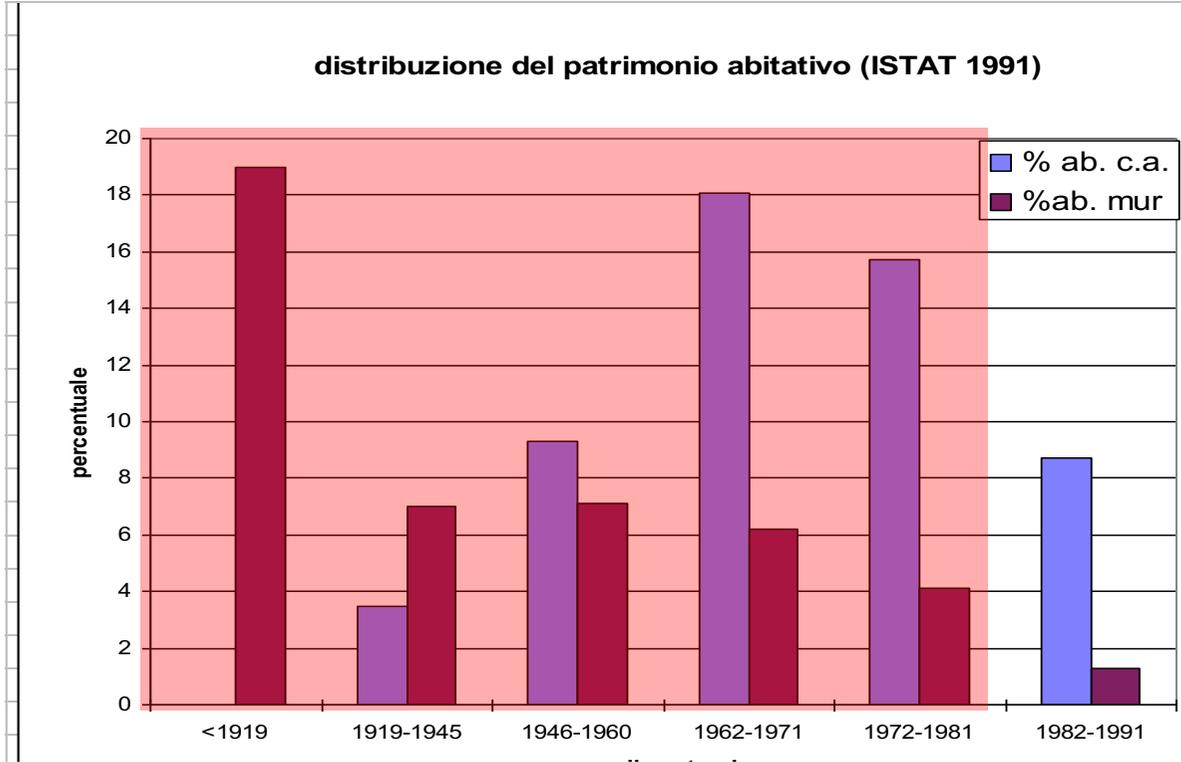
Patrimonio Edilizio Residenziale

Al 1991 risulta che solo il 14% delle abitazioni presenti in Italia era stato costruito dopo la classificazione sismica (Fonte SSN)

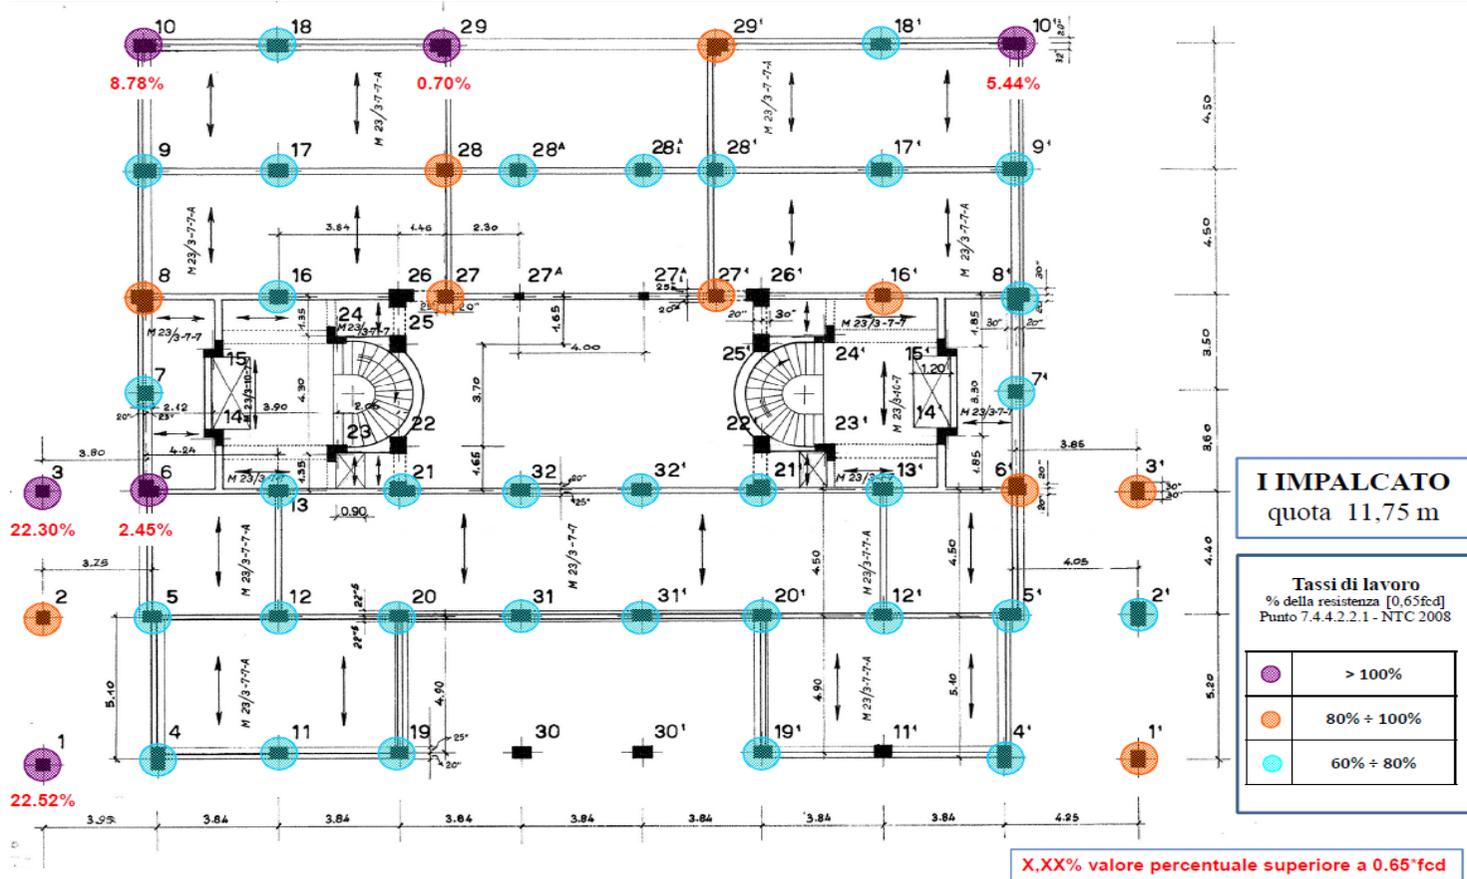
tassi di lavoro dei pilastri

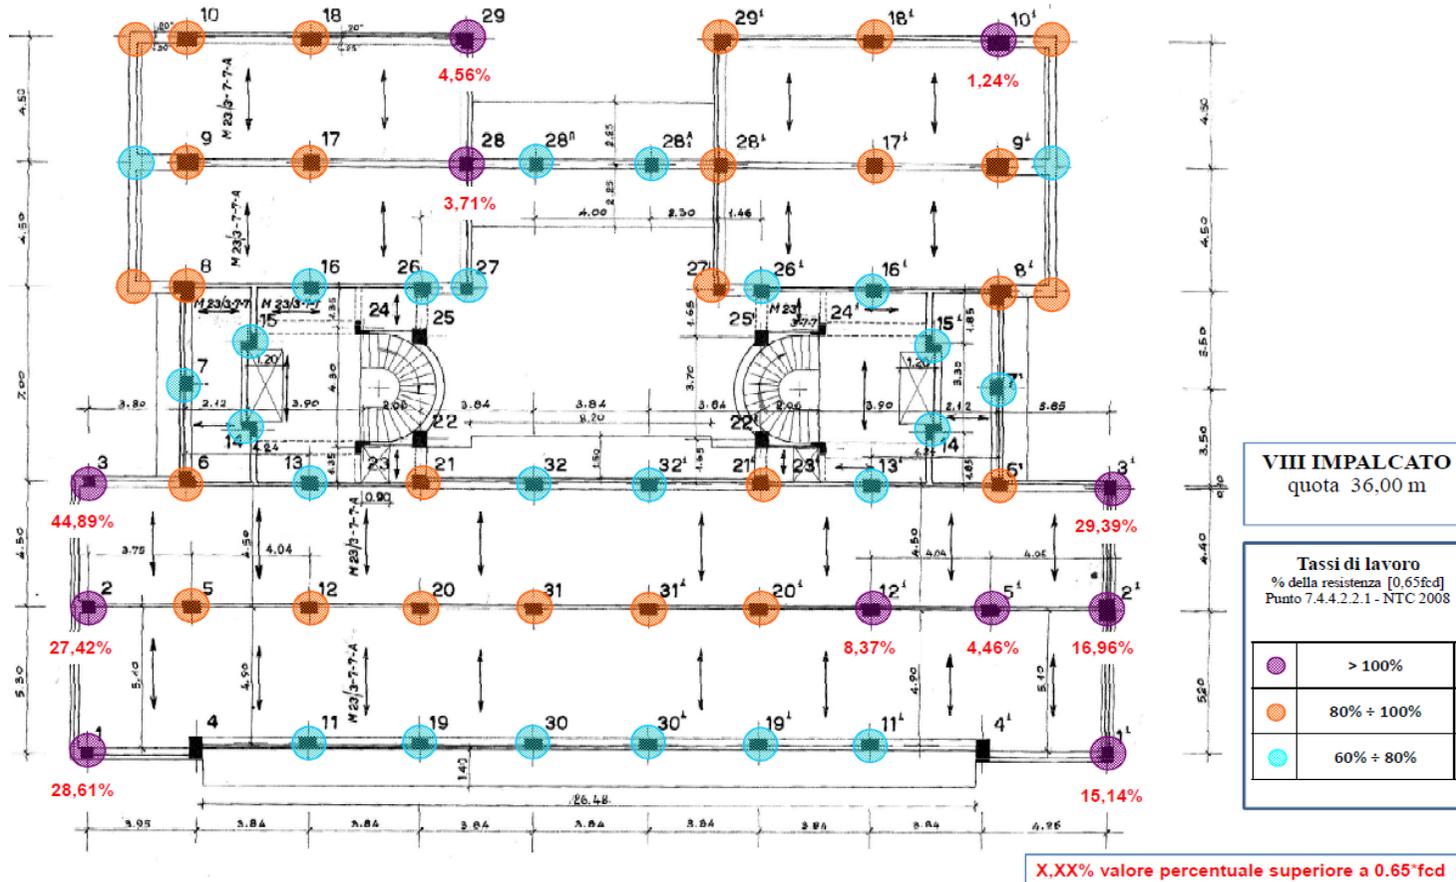
tassi di lavoro dei pilastri

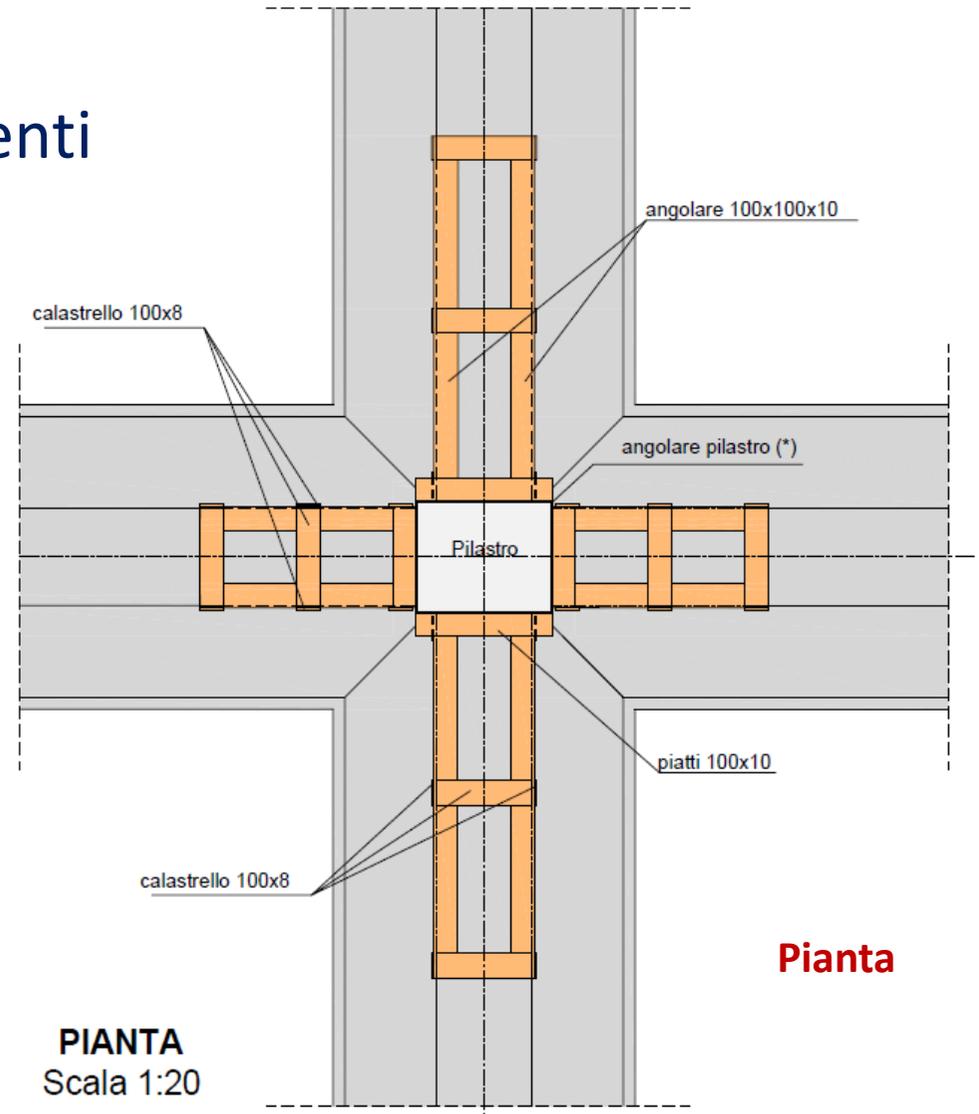
PIANTA
Scala 1:20

Prospetto

Pianta

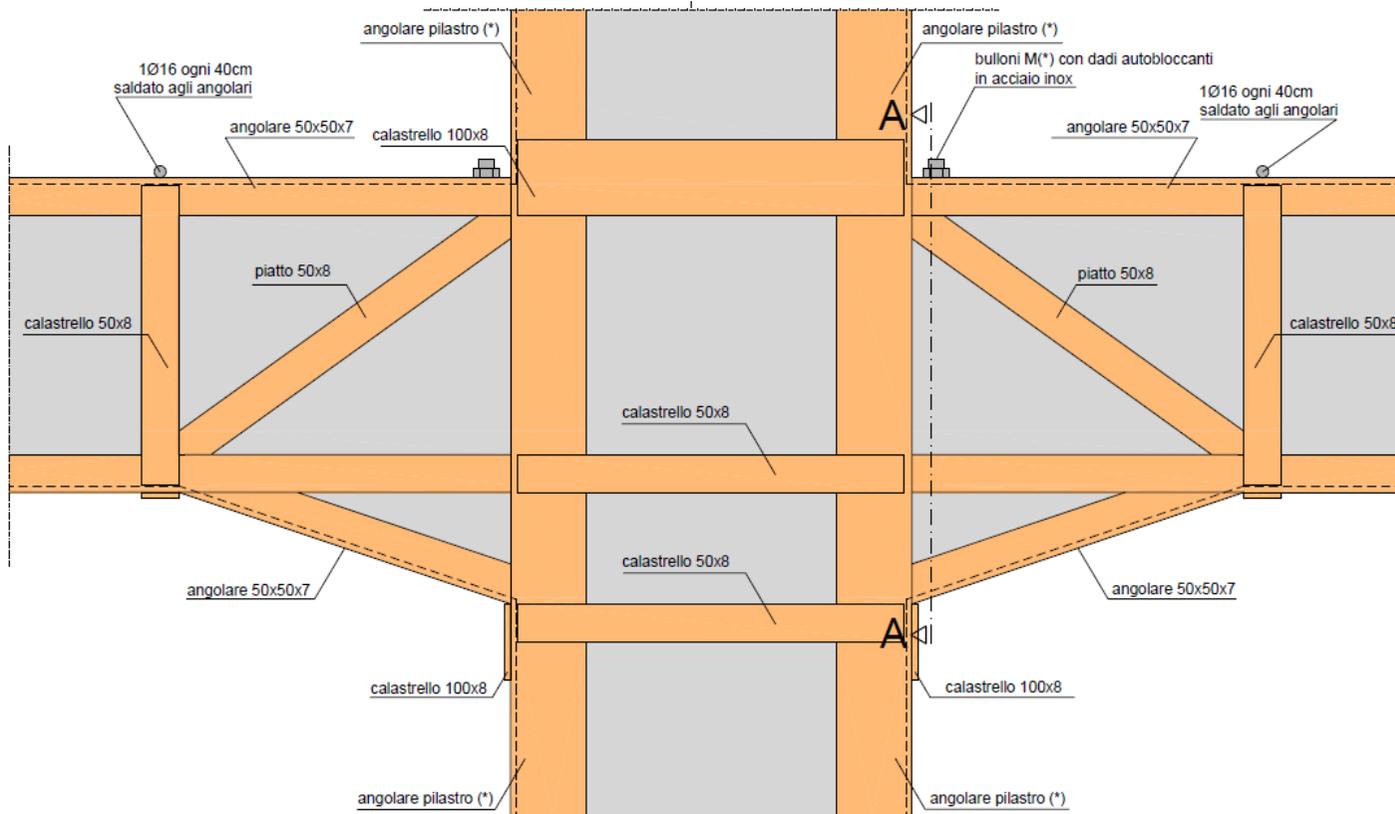
Incamicatura pilastri con angolari e calastrelli

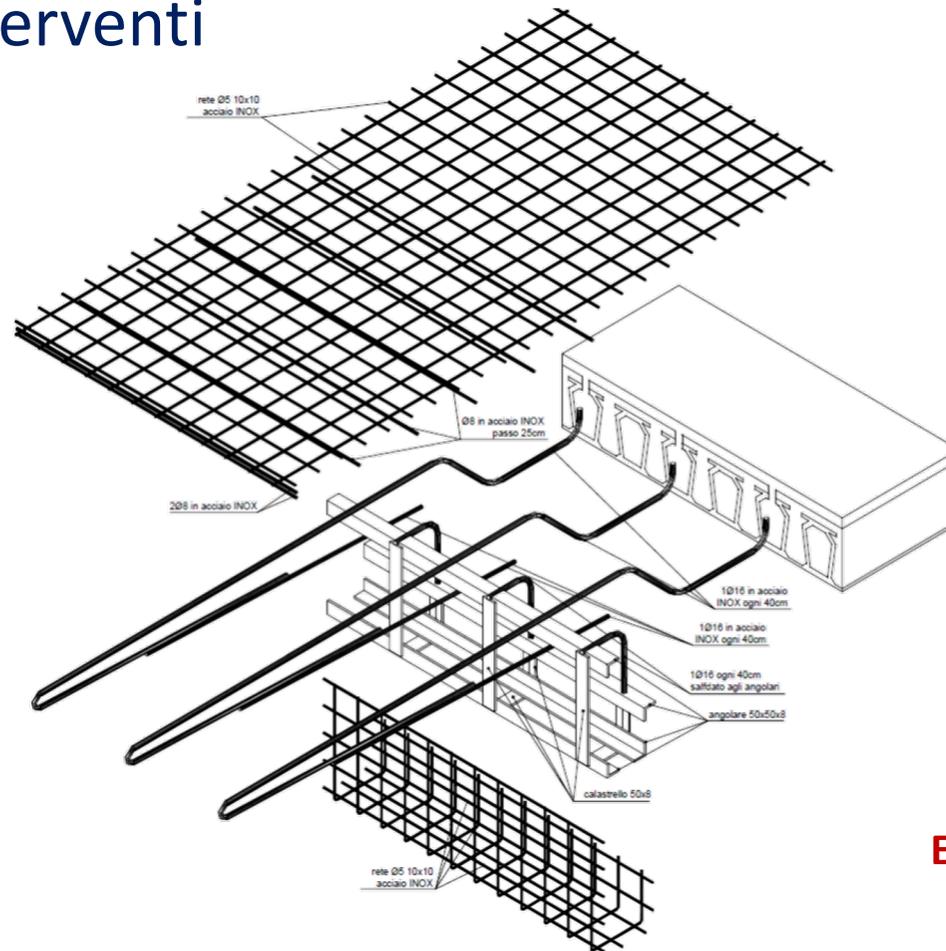
Esploso sbalzo

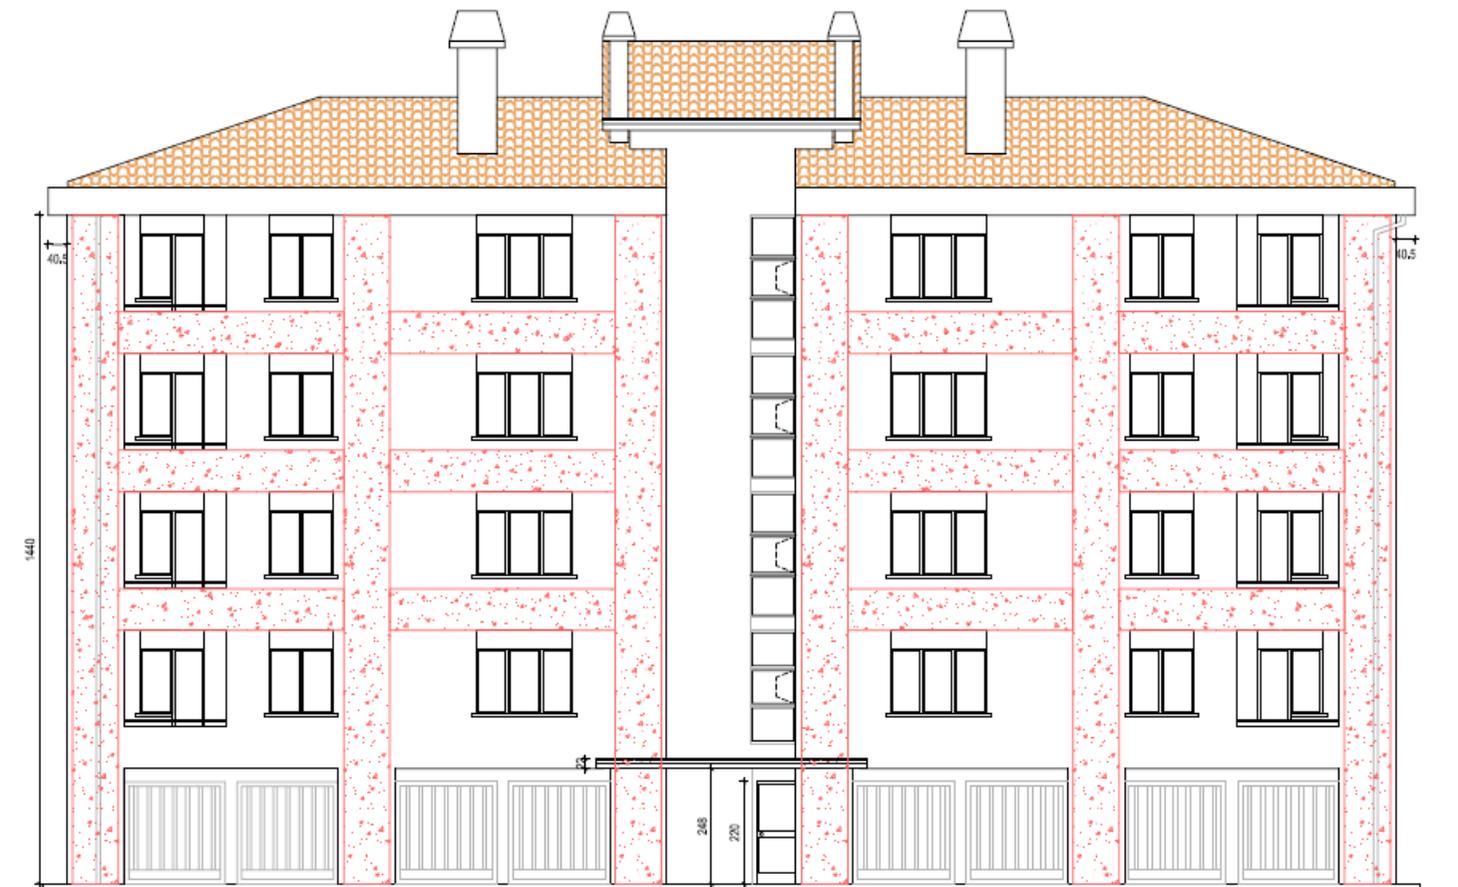
POSIZIONAMENTO SETTI VERTICALI E TRAVI
PROSPETTO SUD
Scala 1:100

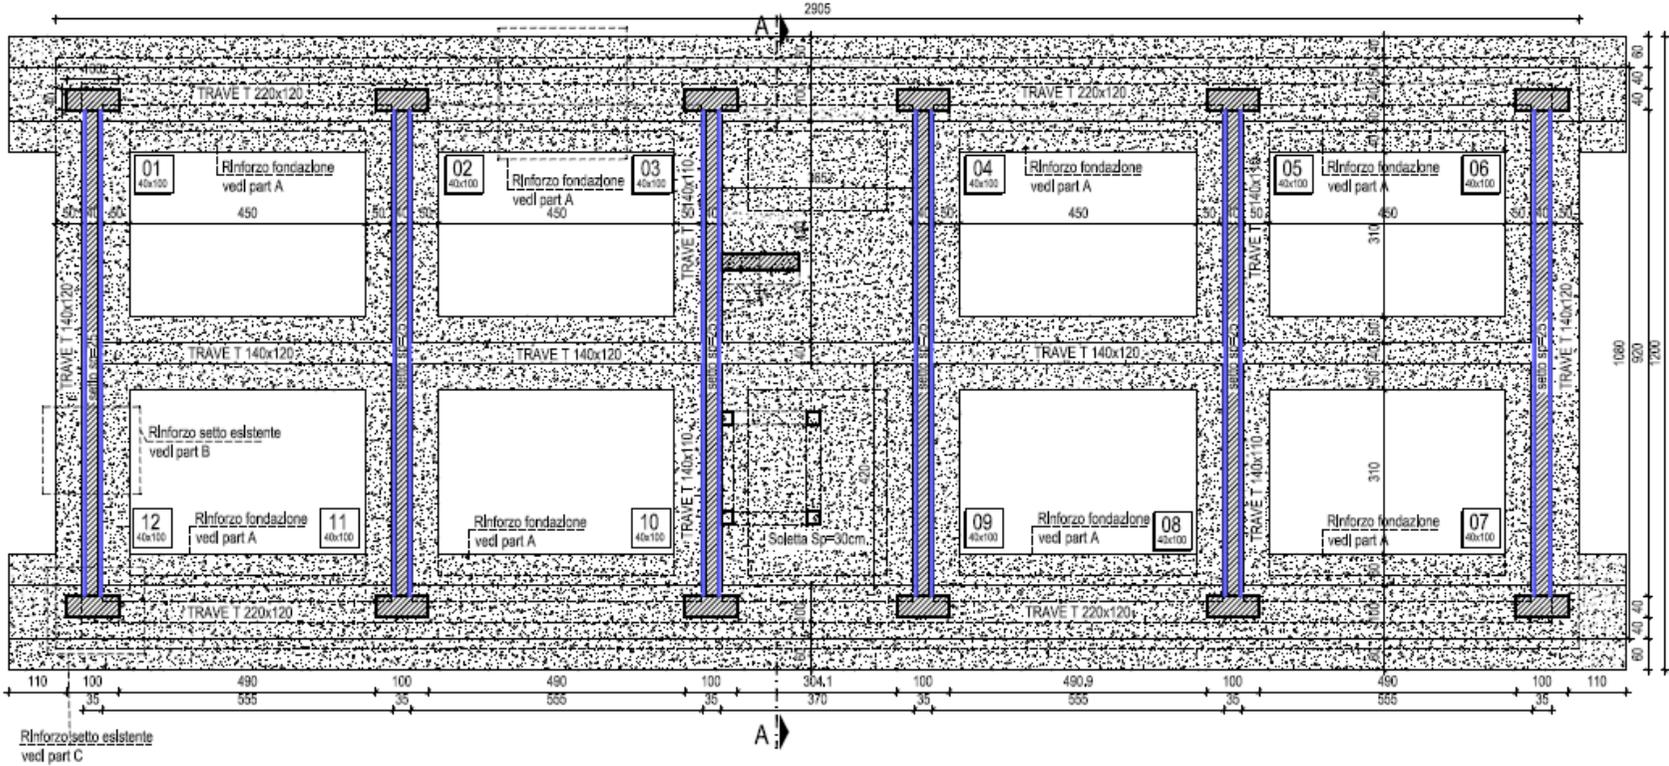
CARPENTERIA FONDAZIONE

Scala 1:100

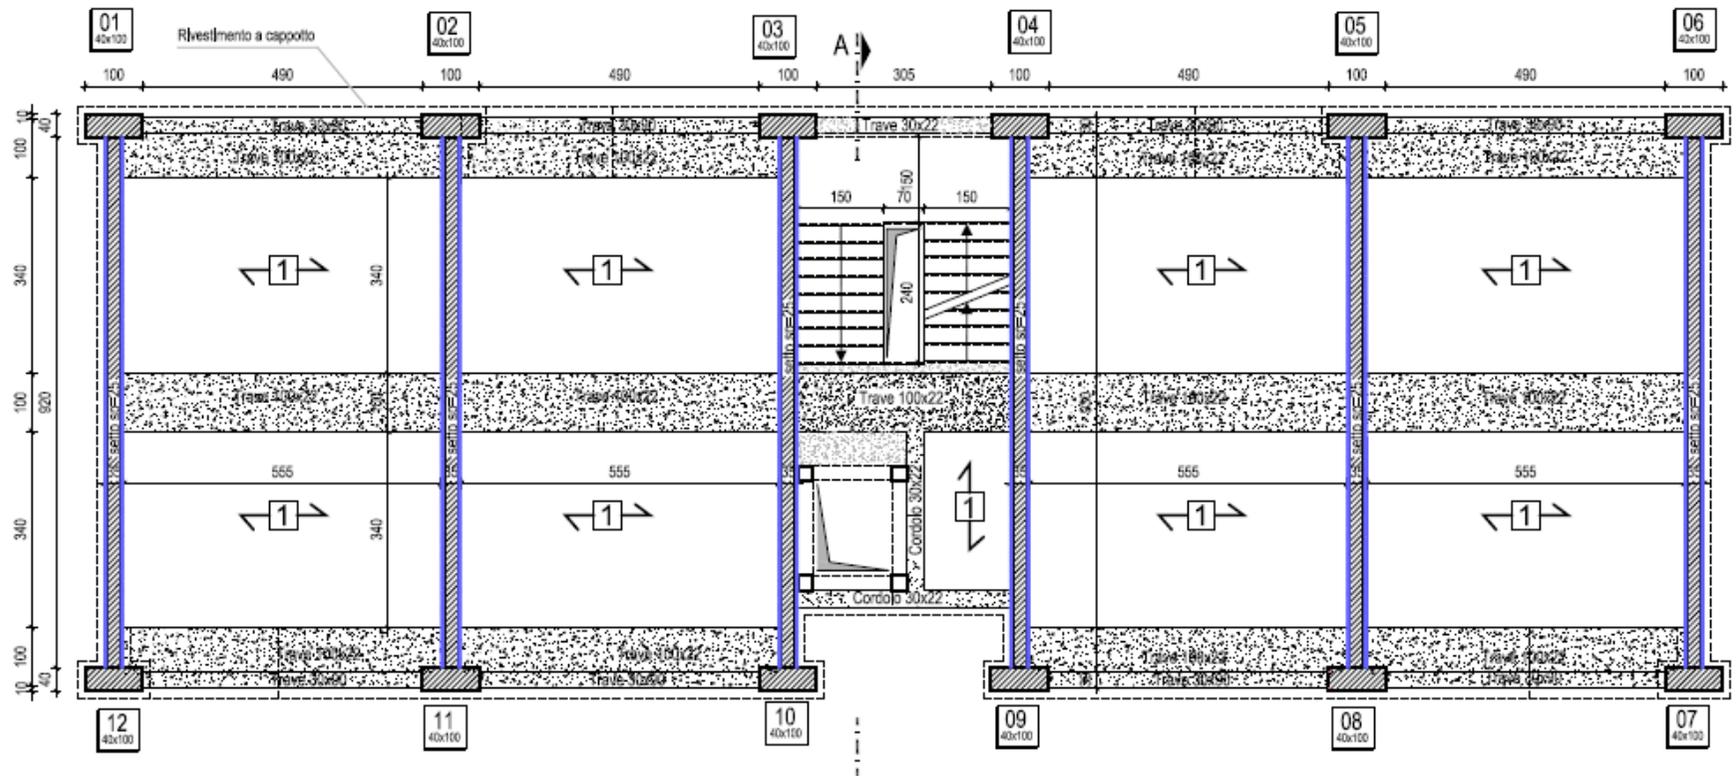
CARPENTERIA SOLAIO TIPO

Scala 1:100

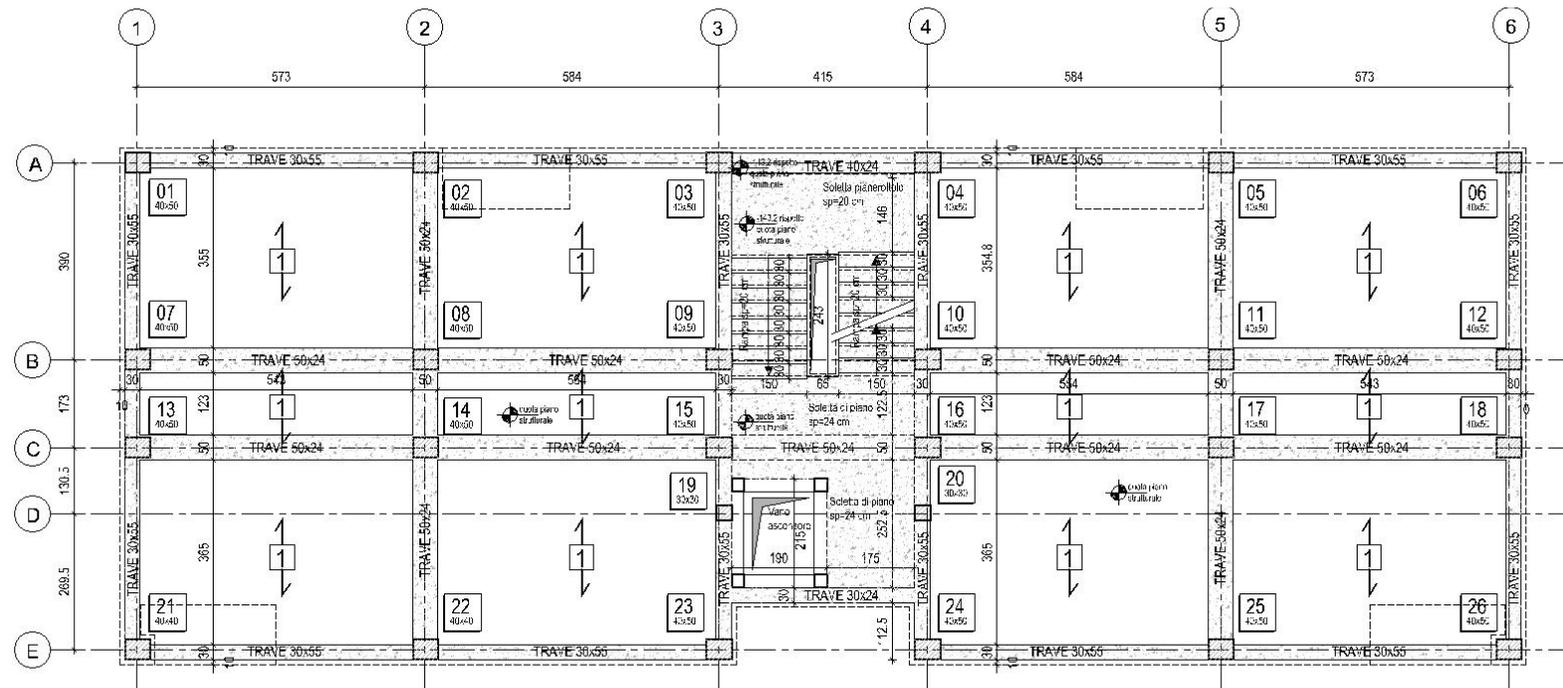
La sovrastruttura è prevista realizzata intelaiata in c.a. con pilastri di sezione 40x50 cm, travi perimetrali intradossate 30x55 cm, travi a spessore di dimensioni variabili
