Indagini Termografiche

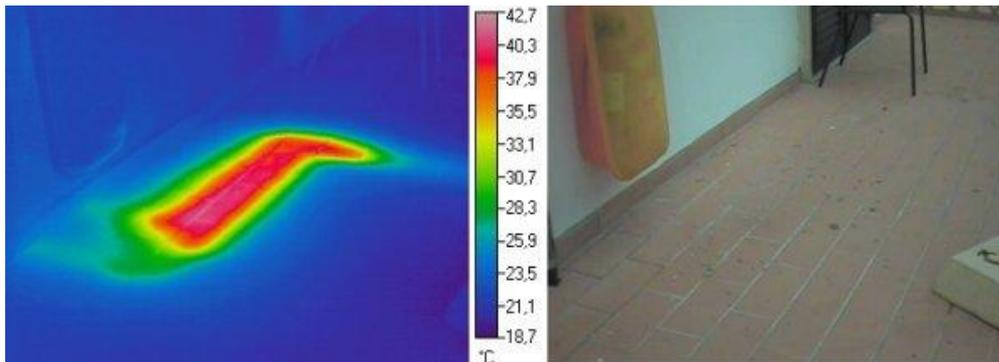
Esempio di infiltrazioni di umidità nel pavimento, invisibili ad occhio nudo ed identificabili mediante l'infrarosso.

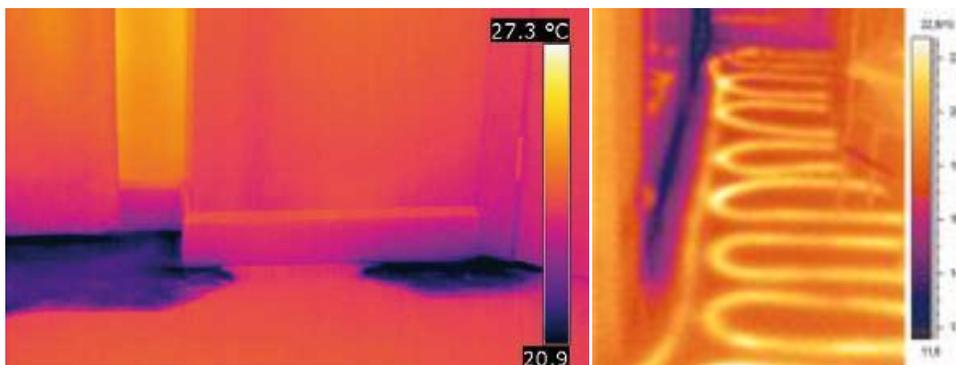
Esempio di infiltrazioni di umidità nel pavimento, invisibili ad occhio nudo, chiaramente identificabili mediante l'infrarosso. Nell'immagine di destra è invece possibile verificare la corretta posa in opera ed eventuali dispersioni o perdite dell'impianto radiante a pavimento.
